Dossier Technique Immobilier

Numéro de dossier : 2022/10/10-04172D
Date du repérage : 10/10/2022

Résumé de l'expertise n° 2022/10/10-04172D apt 01

Adresse : **7 RUE CHARLES DE FOUCAULD (1)**

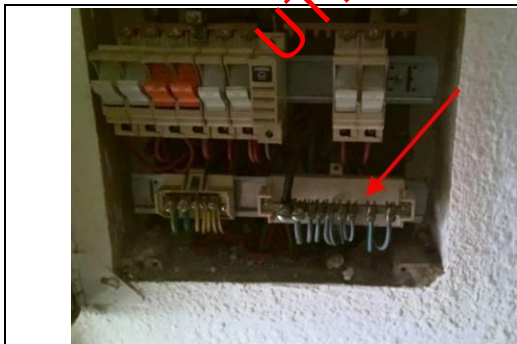
Photo PhEle001

Libellé de l'anomalie : B4.3 c Plusieurs circuits disposent d'un conducteur neutre commun dont les conducteurs ne sont pas correctement protégés contre les surintensités.

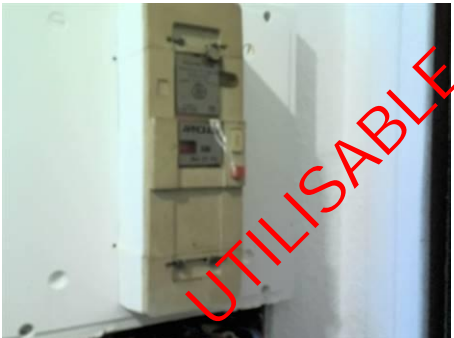
<p>Photo PhEle001 Libellé de l'anomalie : B2.3.1 h Au moins un dispositif de protection différentielle ne fonctionne pas pour son seuil de déclenchement. Remarques : Le déclenchement du dispositif différentiel de protection (DDR) ne déclenche pas par un courant de défaut 500mA ; Faire intervenir un électricien qualifié afin de réparer ou de remplacer le DDR</p>

Domaines	Anomalies	Photo
2. Dispositif de protection différentiel à l'origine de l'installation	Au moins un dispositif de protection différentielle ne fonctionne pas pour son seuil de déclenchement. Remarques : Le déclenchement du dispositif différentiel de protection (DDR) ne déclenche pas par un courant de défaut 500mA ; Faire intervenir un électricien qualifié afin de réparer ou de remplacer le DDR

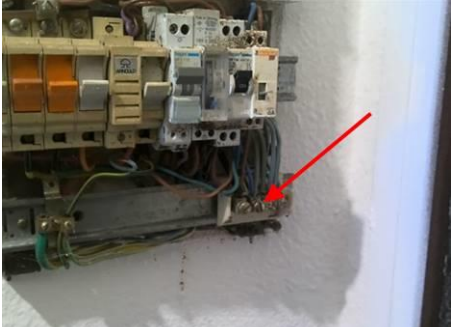
<p>Photo PhEle002 Libellé de l'anomalie : B4.3 c Plusieurs circuits disposent d'un conducteur neutre commun dont les conducteurs ne sont pas correctement protégés contre les surintensités. Remarques : Présence de conducteur(s) neutre(s) commun(s) à plusieurs circuits avec des conducteurs de phase non regroupés sous la même protection contre les surintensités ; Faire intervenir un électricien qualifié afin de regrouper les conducteurs de phase sous une même protection ou de supprimer le(s) conducteur(s) neutre(s) commun</p>

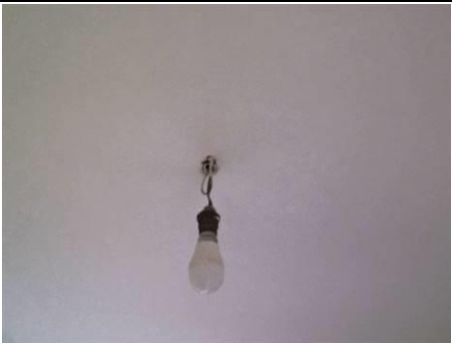
<p>Photo PhEle003 Libellé de l'anomalie : B8.3 b L'installation comporte au moins un matériel électrique inadapté à l'usage. Remarques : Présence de matériel électrique inadapté à l'usage douille métal ; Faire intervenir un électricien qualifié afin de remplacer les matériels inadaptés par du matériel autorisé</p>

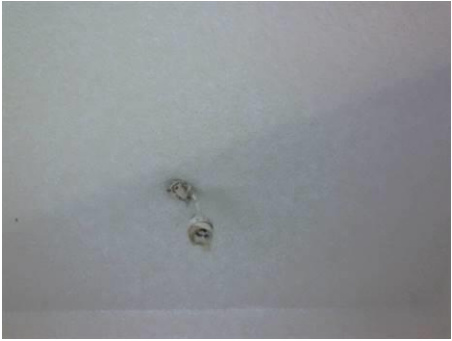
<p>Photo PhEle004 Libellé de l'anomalie : B7.3 d L'installation électrique comporte au moins une connexion avec une partie active nue sous tension accessible. Remarques : Présence de connexion de matériel électrique présentant des parties actives nues sous tension ; Faire intervenir un électricien qualifié afin de remplacer les matériels présentant des parties actives nues sous tension</p>

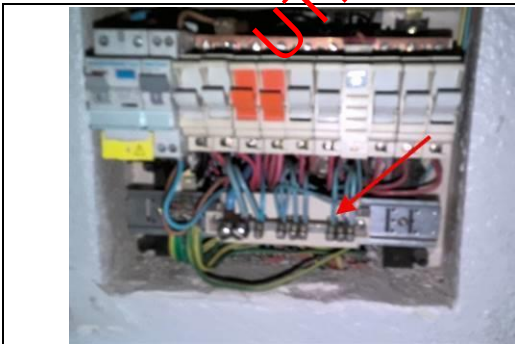
Photo PhEle001

Libellé de l'anomalie : B4.3 c Plusieurs circuits disposent d'un conducteur neutre commun dont les conducteurs ne sont pas correctement protégés contre les surintensités.

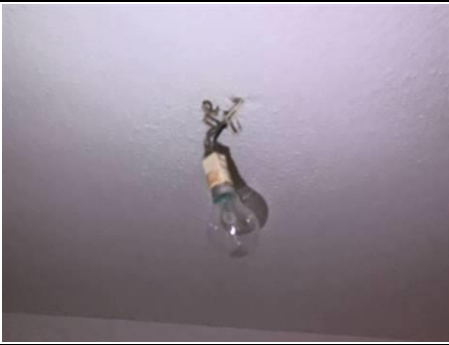
<p>Photo PhEle003 Libellé de l'anomalie : B8.3 b L'installation comporte au moins un matériel électrique inadapté à l'usage. Remarques : Présence de matériel électrique inadapté à l'usage douille de chantier</p>

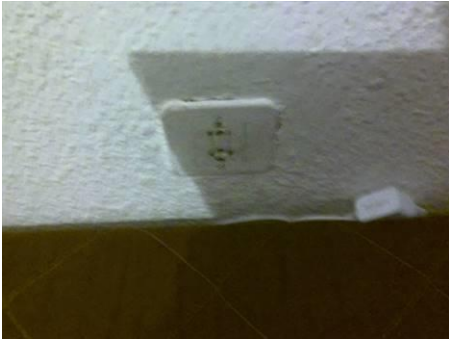
<p>Photo PhEle001 Libellé de l'information complémentaire : B11 b2 Au moins un socle de prise de courant n'est pas de type à obturateur. Remarques : Présence de socles de prises non équipés d'obturateur ; Faire intervenir un électricien qualifié afin de remplacer les socles de prises non équipés d'obturateur par des socles de prises à obturateur</p>

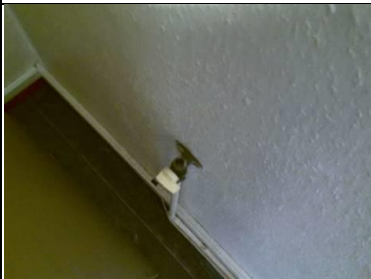
Points de contrôle ⁽³⁾ (selon la norme)	Anomalies observées (A1 ⁽⁴⁾ , A2 ⁽⁵⁾ , DGI ⁽⁶⁾ , 32c ⁽⁷⁾)	Libellé des anomalies et recommandations	Photos
C.7 - 8b Robinet de commande d'appareil	A2	L'extrémité du robinet de commande ou de la tuyauterie en attente n'est pas obturée. (Robinet en attente) Remarques : L'extrémité de la tuyauterie en attente n'est pas obturée ; Poser ou faire poser un bouchon par un installateur gaz qualifié sur l'extrémité de la tuyauterie Risque(s) constaté(s) : Dégagement de gaz et donc un risque d'explosion

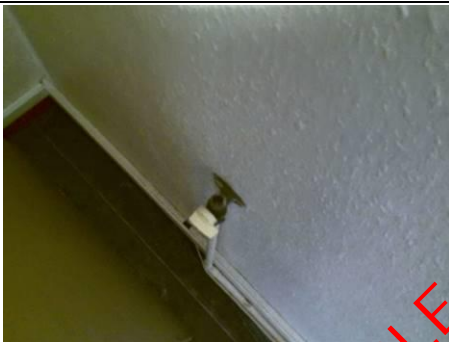
Photo n° PhGaz001

8b L'extrémité du robinet de commande ou de la tuyauterie en attente n'est pas obturée. L'extrémité de la tuyauterie en attente n'est pas obturée; Poser ou faire poser un bouchon par un installateur gaz qualifié sur l'extrémité de la tuyauterie

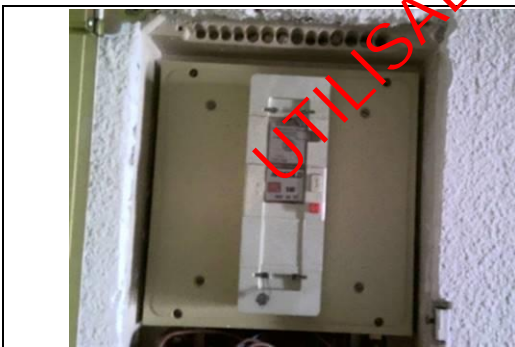
Photo PhEle001

Libellé de l'anomalie : B1.3 g Le dispositif assurant la coupure d'urgence est placé à plus de 1,80 m du sol fini et n'est pas accessible au moyen de marches ou d'une estrade.

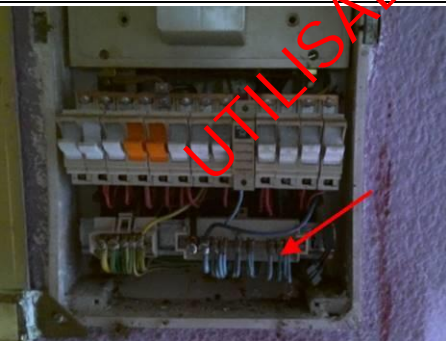
Photo PhEle003

Libellé de l'anomalie : B4.3 c Plusieurs circuits disposent d'un conducteur neutre commun dont les conducteurs ne sont pas correctement protégés contre les surintensités.

Remarques : Présence de conducteur(s) neutre(s) commun(s) à plusieurs circuits avec des conducteurs de phase non regroupés sous la même protection contre les surintensités ; Faire intervenir un électricien qualifié afin de regrouper les conducteurs de phase sous une même protection ou de supprimer le(s) conducteur(s) neutre(s) commun(s)

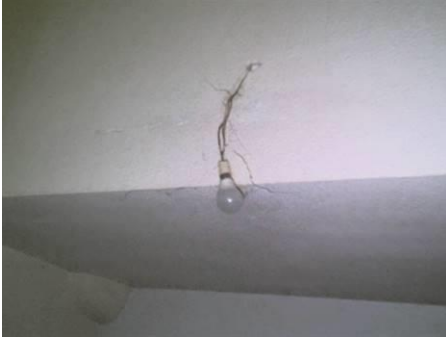
<p>Photo PhEle004 Libellé de l'anomalie : B8.3 b L'installation comporte au moins un matériel électrique inadapté à l'usage. Remarques : Présence de matériel électrique inadapté à l'usage douille de chantier</p>

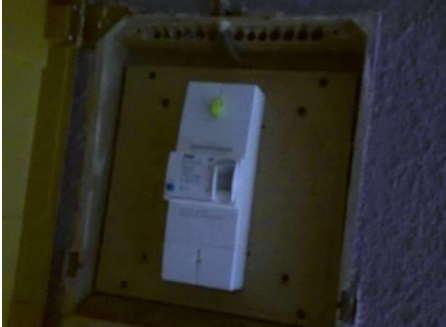
<p>Photo PhEle001 Libellé de l'anomalie : B1.3 g Le dispositif assurant la coupure d'urgence est placé à plus de 1,80 m du sol fini et n'est pas accessible au moyen de marches ou d'une estrade. Remarques : L'AGCP (Appareil Général de Commande et de Protection) est placé à une hauteur > à 1,80 m du sol fini. Faire intervenir un électricien qualifié afin de déplacer l' AGCP ou créer une marche ou une estrade</p>
