## Dossier Technique Immobilier

Numéro de dossier : 23/IMO/0012  
Date du repérage : 19/12/2023

## Résumé de l'expertise n° 23/IMO/0012

## Constat de risque d'exposition au plomb CREP

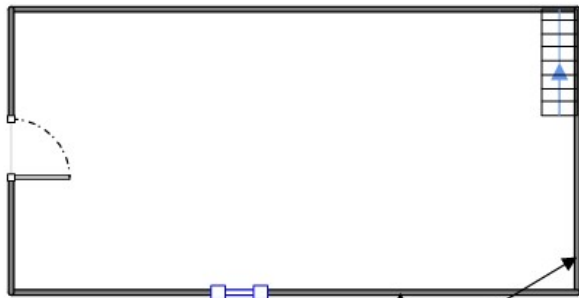
**7.1 - Annexe - Schéma de repérage**

**M001 - Enduit**  
Susceptible de contenir de l'amiante  
EP

| Localisation | Identifiant + Description | Justification | Etat de conservation et préconisations |
|---|--|---|---|
| Rez-de-chassée - Pièce unique | Identifiant: M001<br>Description: Enduit | Prélèvement à réaliser en cas de démolition | Matériau non dégradé<br><br><b>Résultat</b> EP**<br><br><b>Préconisation</b> : Il est recommandé de réaliser une évaluation périodique. |
