# SUD DIAGNOSTIC BATIMENT

## Dossier Technique Immobilier

Numéro de dossier : 2021/09/22-03538D

Désignation du ou des bâtiments
Localisation du ou des bâtiments : Département : ... <b>Hautes-Pyrénées</b> Adresse : ..... <b>88 AVENUE DU REGIMENT DE BIGORRE</b> Commune : ..... <b>65000 TARBES</b> <b>Section cadastrale BE, Parcelle(s) n° 228,</b> Désignation et situation du ou des lot(s) de copropriété :  Périmètre de repérage : <b>Maison individuelle en R+2</b>

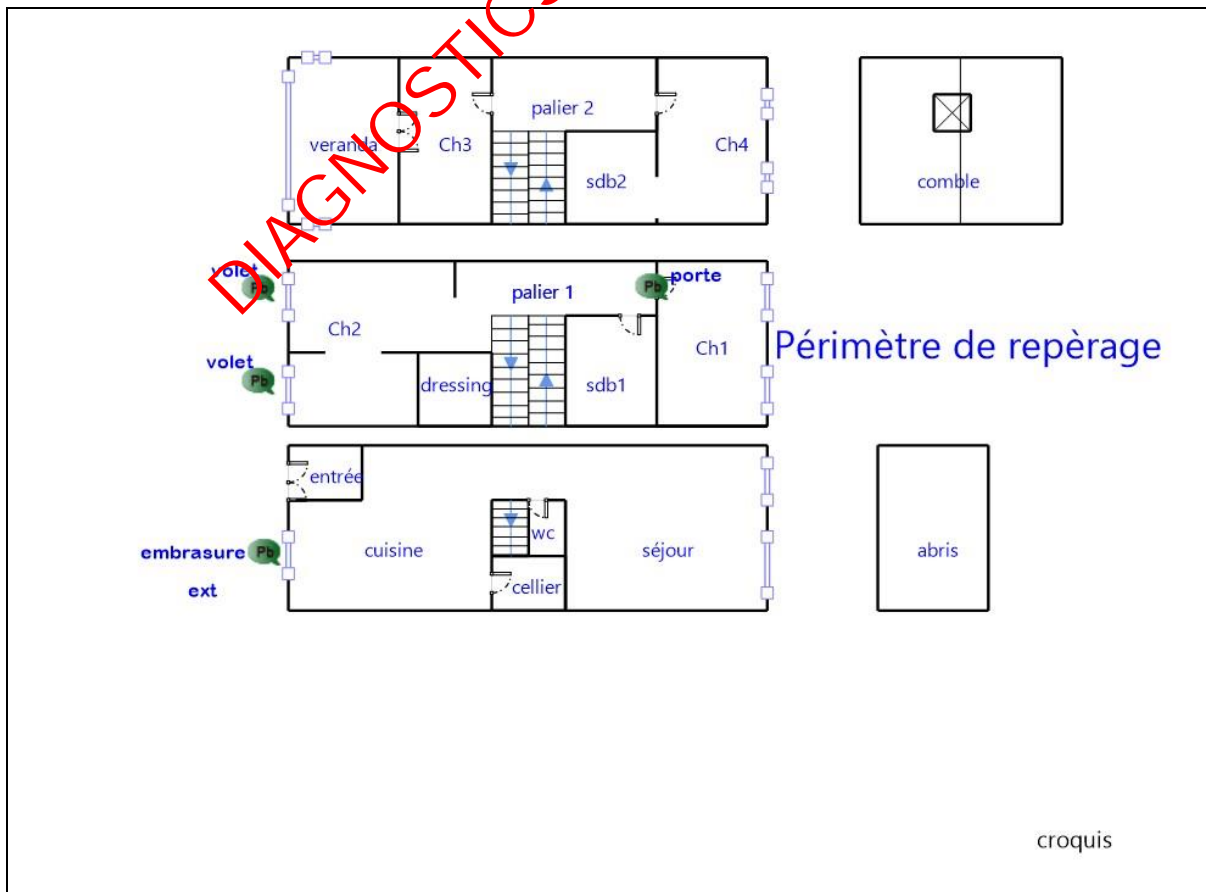
Localisation des mesures sur croquis de repérage

**Du fait de la présence de revêtements contenant du plomb au-delà des seuils en vigueur et de la nature des dégradations constatées (non dégradé, non visible, état d'usage) sur certaines unités de diagnostic, le propriétaire doit veiller à l'entretien des revêtements recouvrant les unités de diagnostic de classe 1 et 2, afin d'éviter leur dégradation future.**

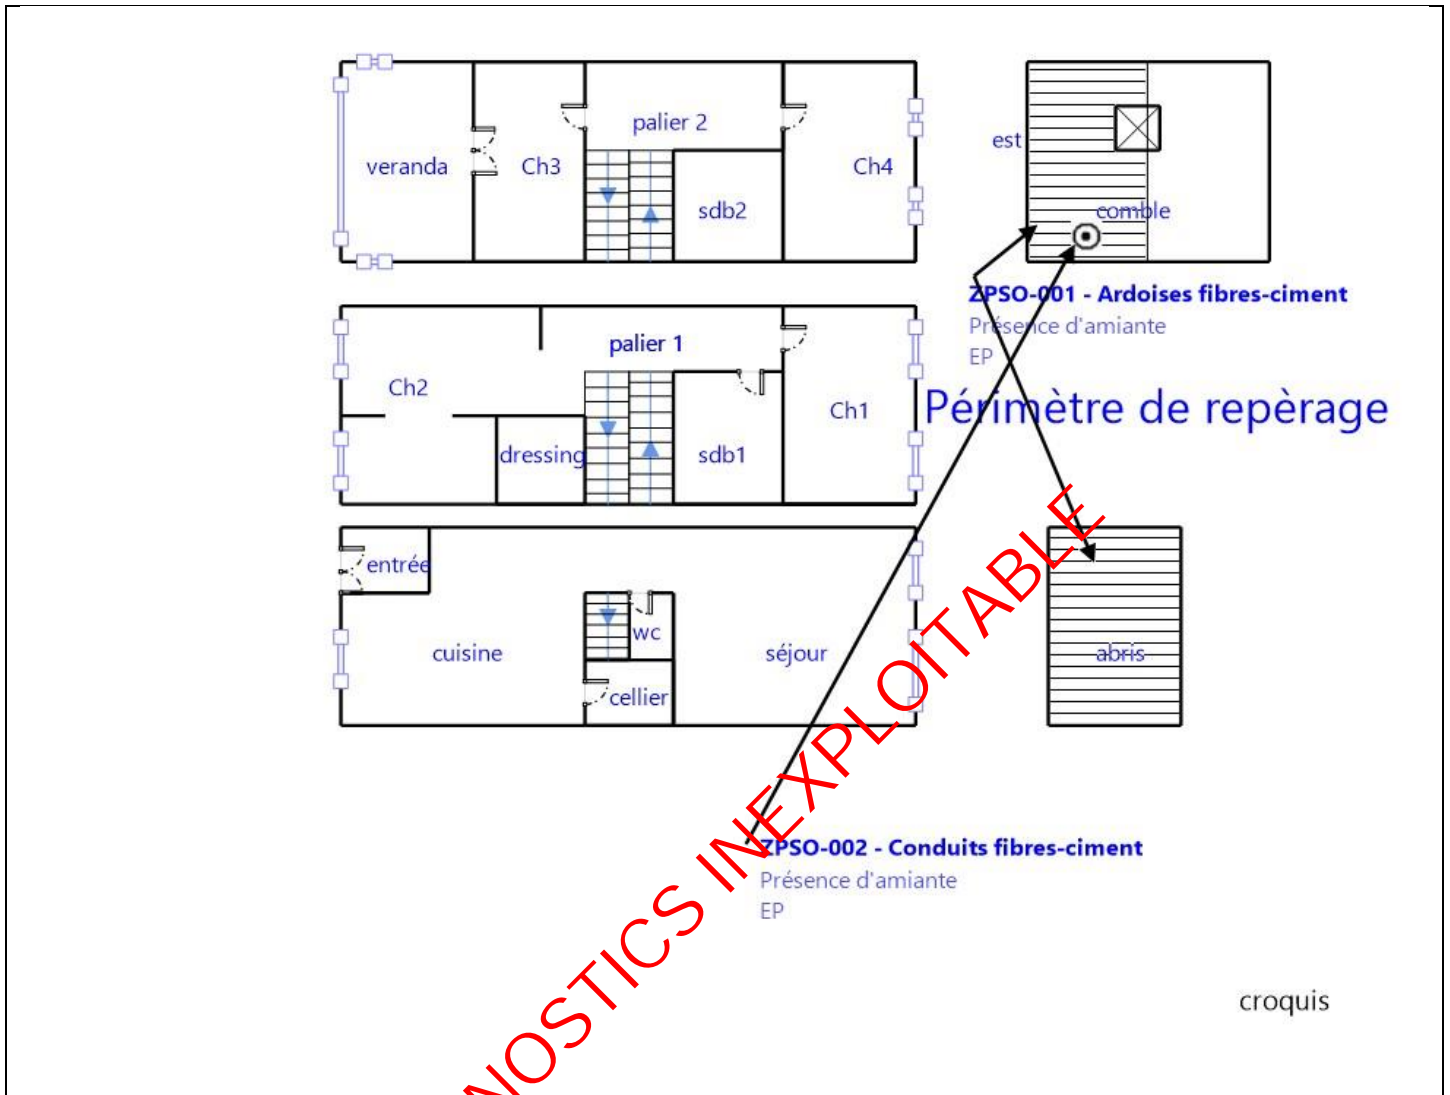
7.1 - Annexe - Schéma de repérage

RDC - Abris et toiture versant est	Identifiant: ZPSO-001 Description: Ardoises fibres-ciment Liste selon annexe.13-9 du CSP: B	Présence d'amiante (sur jugement de l'opérateur)	Matériau dégradé (étendue ponctuelle)  <b>Résultat</b> EP**  <b>Préconisation</b> : Il est recommandé de réaliser une évaluation périodique.  <b>Recommandation</b> : Voir les Mesures d'ordre général - Obligations réglementaires

toiture versant est	Identifiant: ZPSO-002 Description: Conduits fibres-ciment Liste selon annexe.13-9 du CSP: B	Présence d'amiante (sur jugement de l'opérateur)	Matériau dégradé (étendue ponctuelle)  <b>Résultat</b> EP**  <b>Préconisation</b> : Il est recommandé de réaliser une évaluation périodique.  <b>Recommandation</b> : Voir les Mesures d'ordre général - Obligations réglementaires

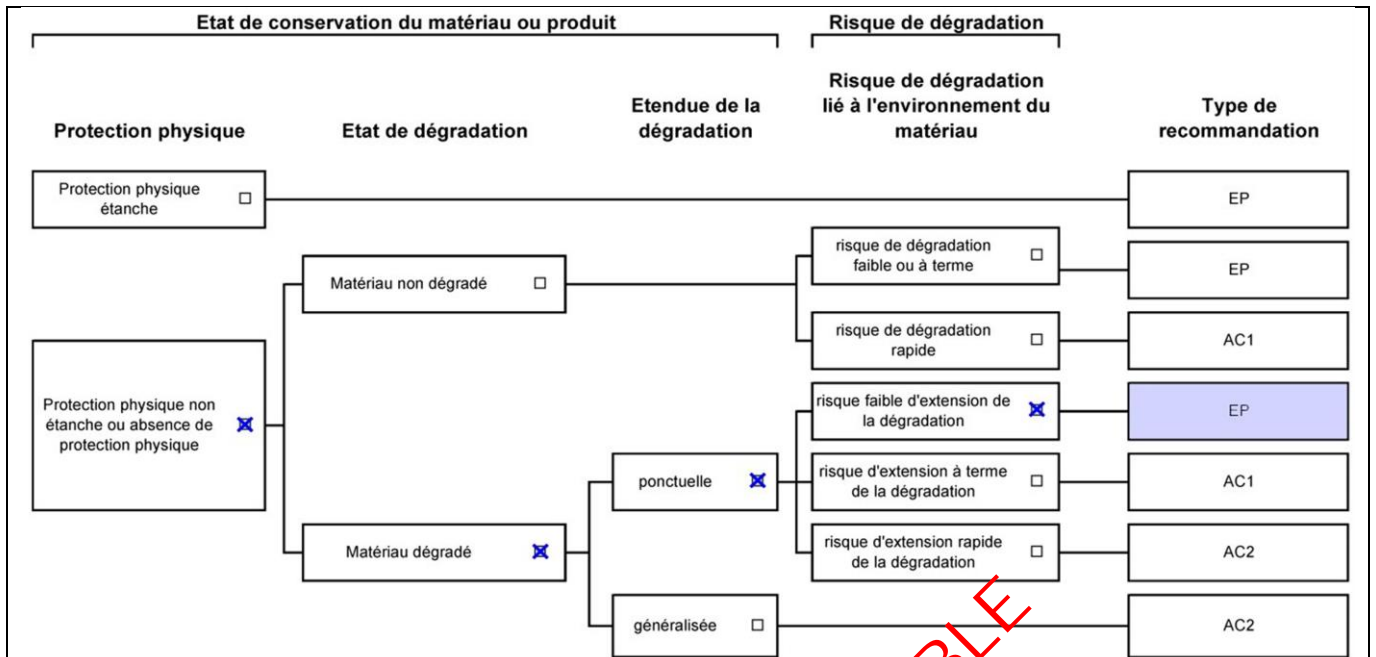
Dossier n° 2021/09/22-03538D  
 Date de l'évaluation : 21/09/2021  
 Bâtiment / local ou zone homogène : RDC - Abris et toiture versant est  
 Identifiant Matériau : ZPSO-001  
 Matériau : Ardoises fibres-ciment  
 Résultat EP : Il est recommandé de réaliser une évaluation périodique.

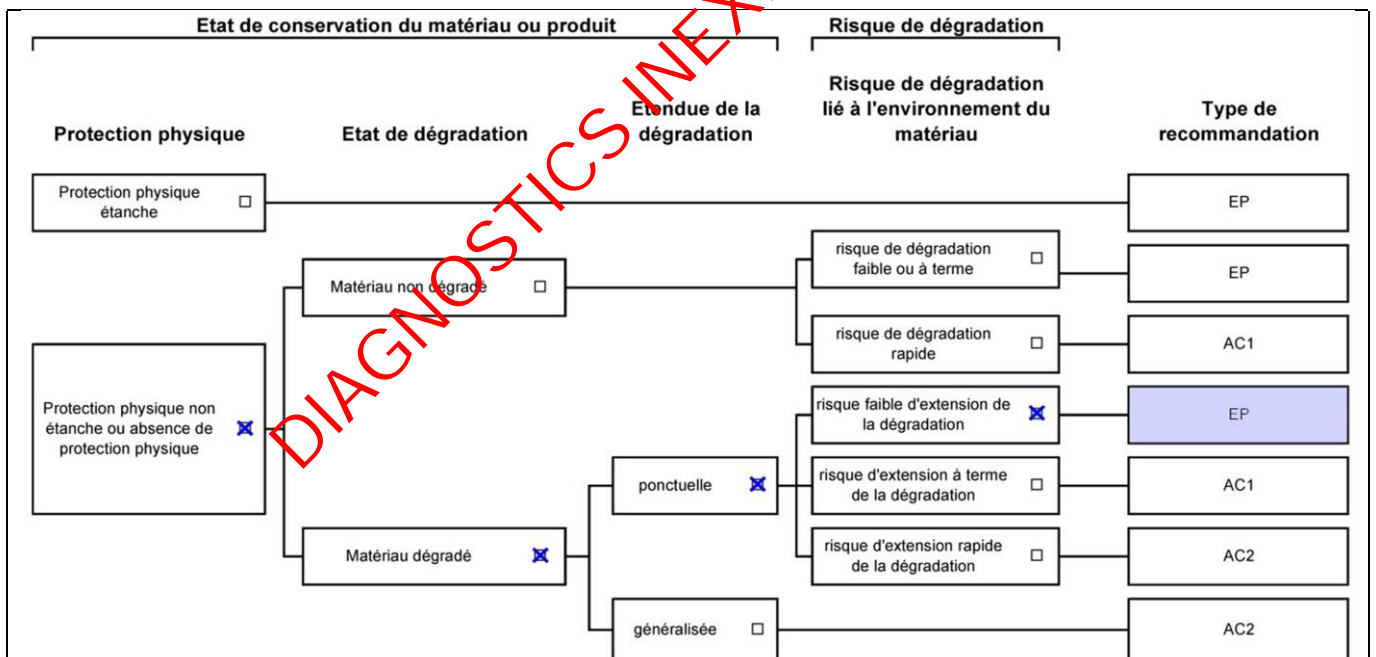
Dossier n° 2021/09/22-03538D  
 Date de l'évaluation : 21/09/2021  
 Bâtiment / local ou zone homogène : toiture versant est  
 Identifiant Matériau : ZPSO-002  
 Matériau : Conduits fibres-ciment  
 Résultat EP : Il est recommandé de réaliser une évaluation périodique.

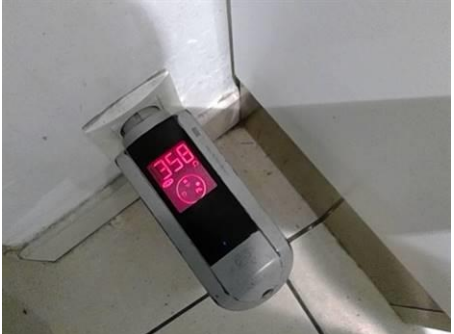
Annexe - Photos

<p>Photo Ph001                  Libellé de l'anomalie : B3.3.1 d La valeur de la résistance de la prise de terre n'est pas adaptée au courant différentiel résiduel (sensibilité) du ou des dispositifs différentiels protégeant l'ensemble de l'installation électrique.                  Remarques : Valeur de la résistance de la prise de terre inadaptée au(x) dispositif(s) différentiel(s) ; Faire intervenir un électricien qualifié afin d'adapter la prise de terre au(x) dispositif(s) différentiel(s)</p>
---	---

<p>Photo Ph002 Libellé de l'anomalie : B3.3.1 c Les prises de terre du bâtiment ne sont pas interconnectées. Remarques : Les prises de terre multiples ne sont pas interconnectées Faire un pont entre les deux borniers ; Faire intervenir un électricien qualifié afin d'interconnecter les différentes prises de terre</p>
 	<p>Photo Ph003 Libellé de l'anomalie : B8.3 b L'installation comporte au moins un matériel électrique inadapté à l'usage. Remarques : Présence de matériel électrique inadapté à l'usage Douille de chantier ; Faire intervenir un électricien qualifié afin de remplacer les matériels inadaptés par du matériel autorisé (Étage 2 - Véranda)</p>
 	<p>Photo Ph004 Libellé de l'anomalie : B8.3 e Au moins un conducteur isolé n'est pas placé sur toute sa longueur dans un conduit, une goulotte ou une plinthe ou une huisserie, en matière isolante ou métallique, jusqu'à sa pénétration dans le matériel électrique qu'il alimente. Remarques : Présence de conducteurs électriques non protégés mécaniquement ; Faire intervenir un électricien qualifié afin d'installer des protections mécaniques sur les conducteurs non protégés</p>
