## Résumé de l'expertise n° 23/SOL/5351

Adresse : ..... **8 RUE ROLAND GARROS**

Commune : ..... **65290 JUILLAN**

## Rapport de mission de repérage des matériaux et produits contenant de l'amiante pour l'établissement du constat établi à l'occasion de la vente d'un immeuble bâti (Listes A et B de l'annexe 13-9 du Code de la Santé publique)

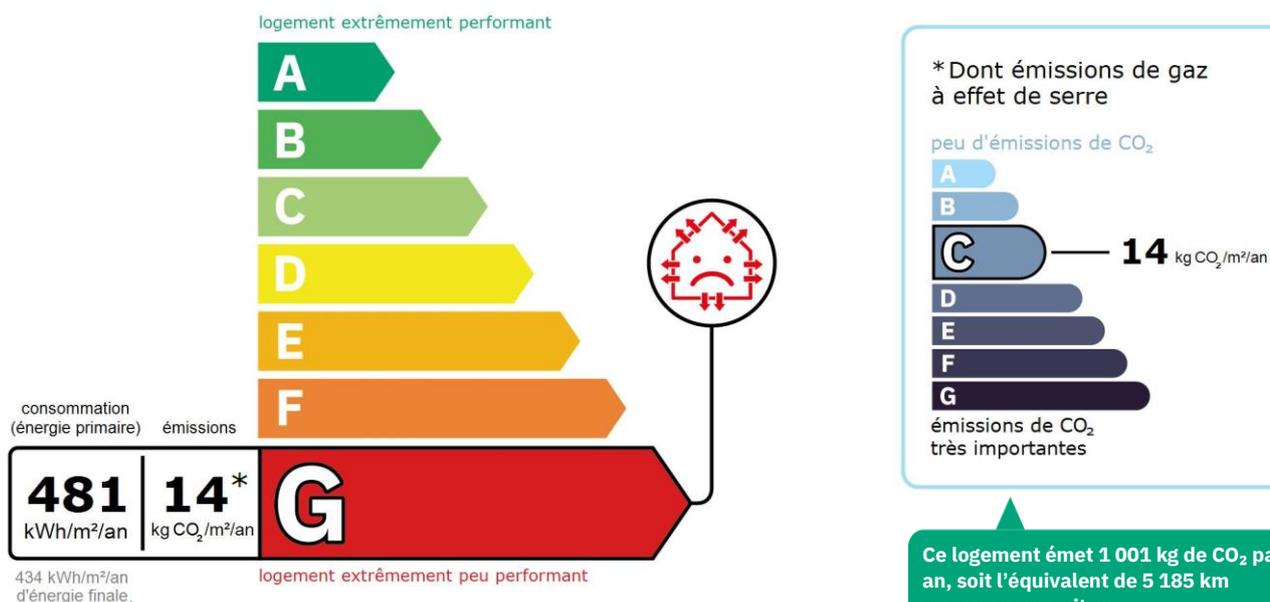
## Performance énergétique et climatique

Le niveau de consommation énergétique dépend de l'isolation du logement et de la performance des équipements.  
Pour l'améliorer, voir pages 4 à 6

Ce logement émet **1 001 kg de CO<sub>2</sub> par an**, soit l'équivalent de **5 185 km parcourus en voiture**.  
Le niveau d'émissions dépend principalement des types d'énergies utilisées (bois, électricité, gaz, fioul, etc.)
