# DOSSIER DE DIAGNOSTICS TECHNIQUES

Référence : EG12E22A

Mission réalisée le 12/05/2022

Maison  
Maison Lanot, 1 chemin de Galet,  
64270 BELLOCQ

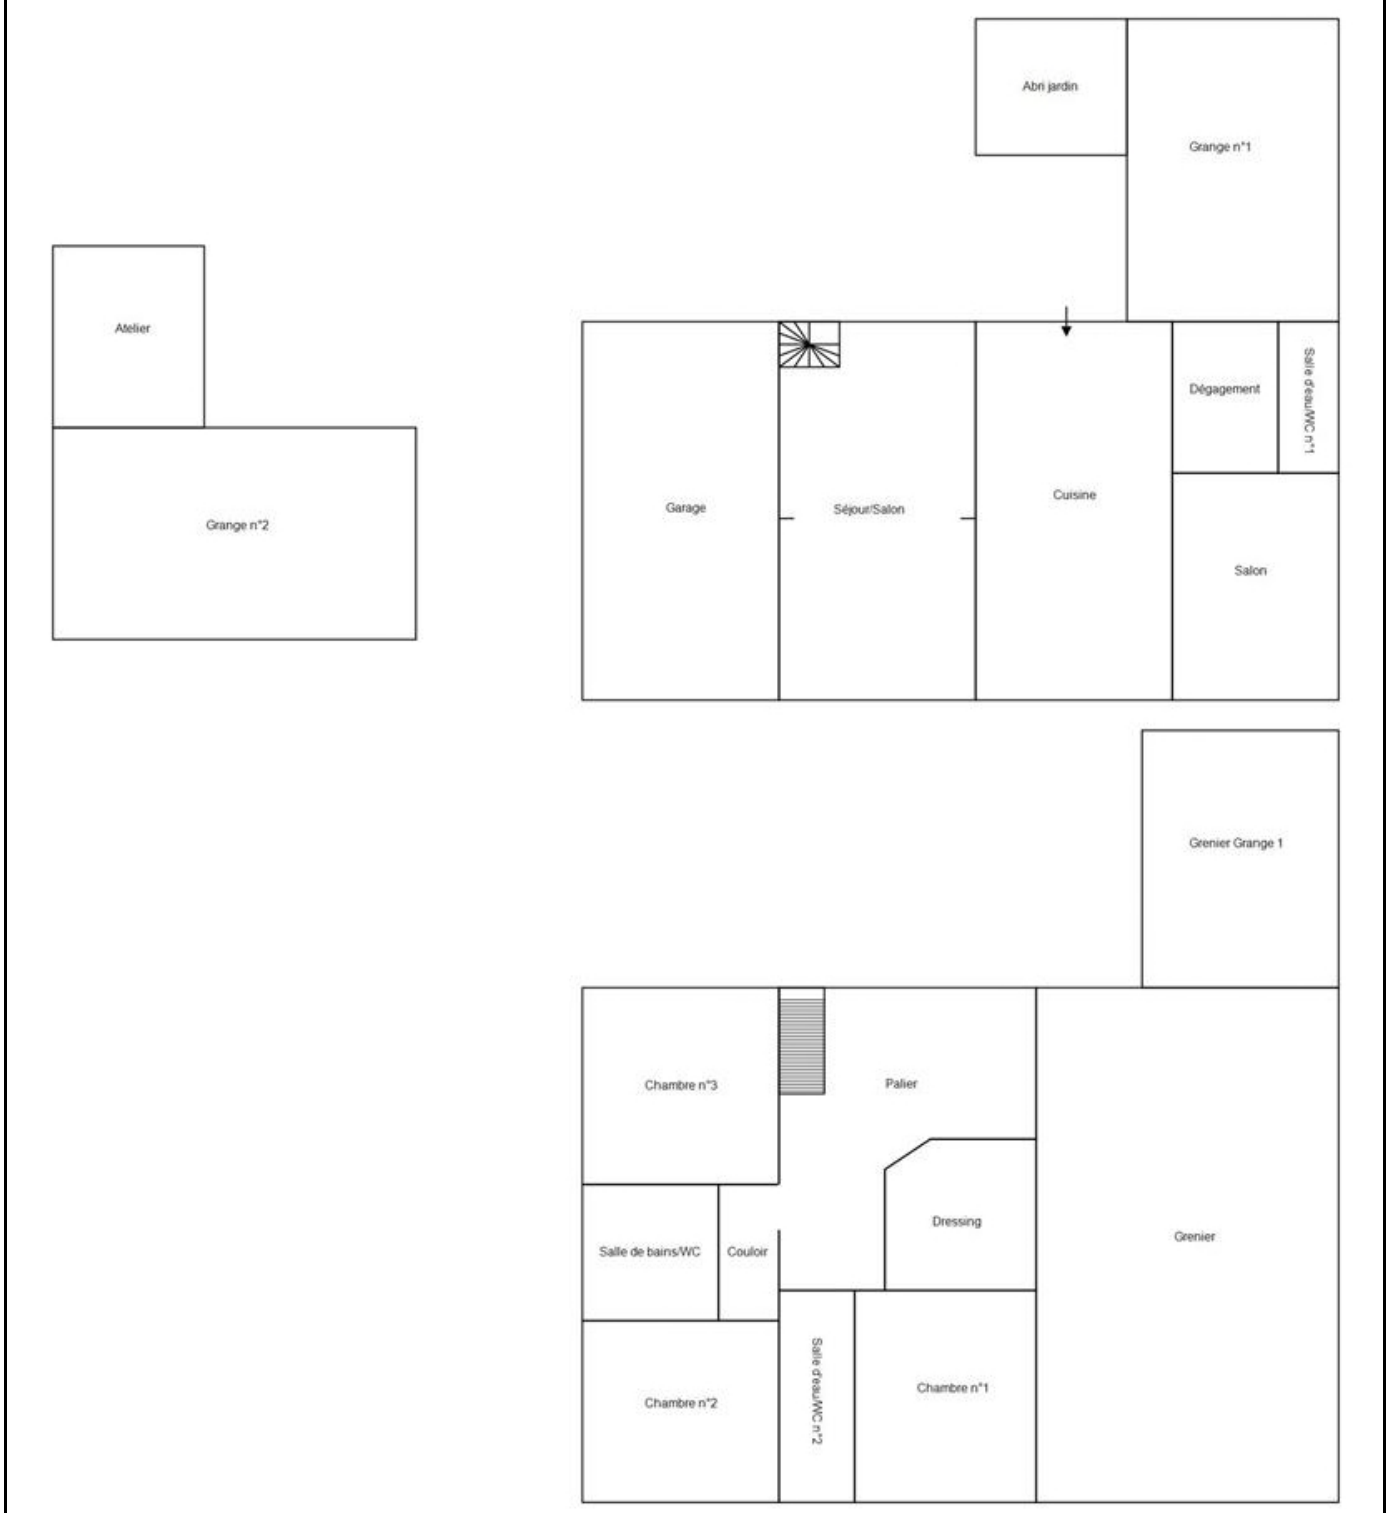
PLANCHE DE REPERAGE USUEL				Maison Lanot, 1 chemin de Galet, 64270 BELLOCCQ	
N° dossier :	EG12E22A			Adresse de l'immeuble :	
N° planche :	1/1	Version :	0	Type :	Croquis
Origine du plan :	Cabinet de diagnostics			Bâtiment – Niveau :	Croquis N°1

Amiante

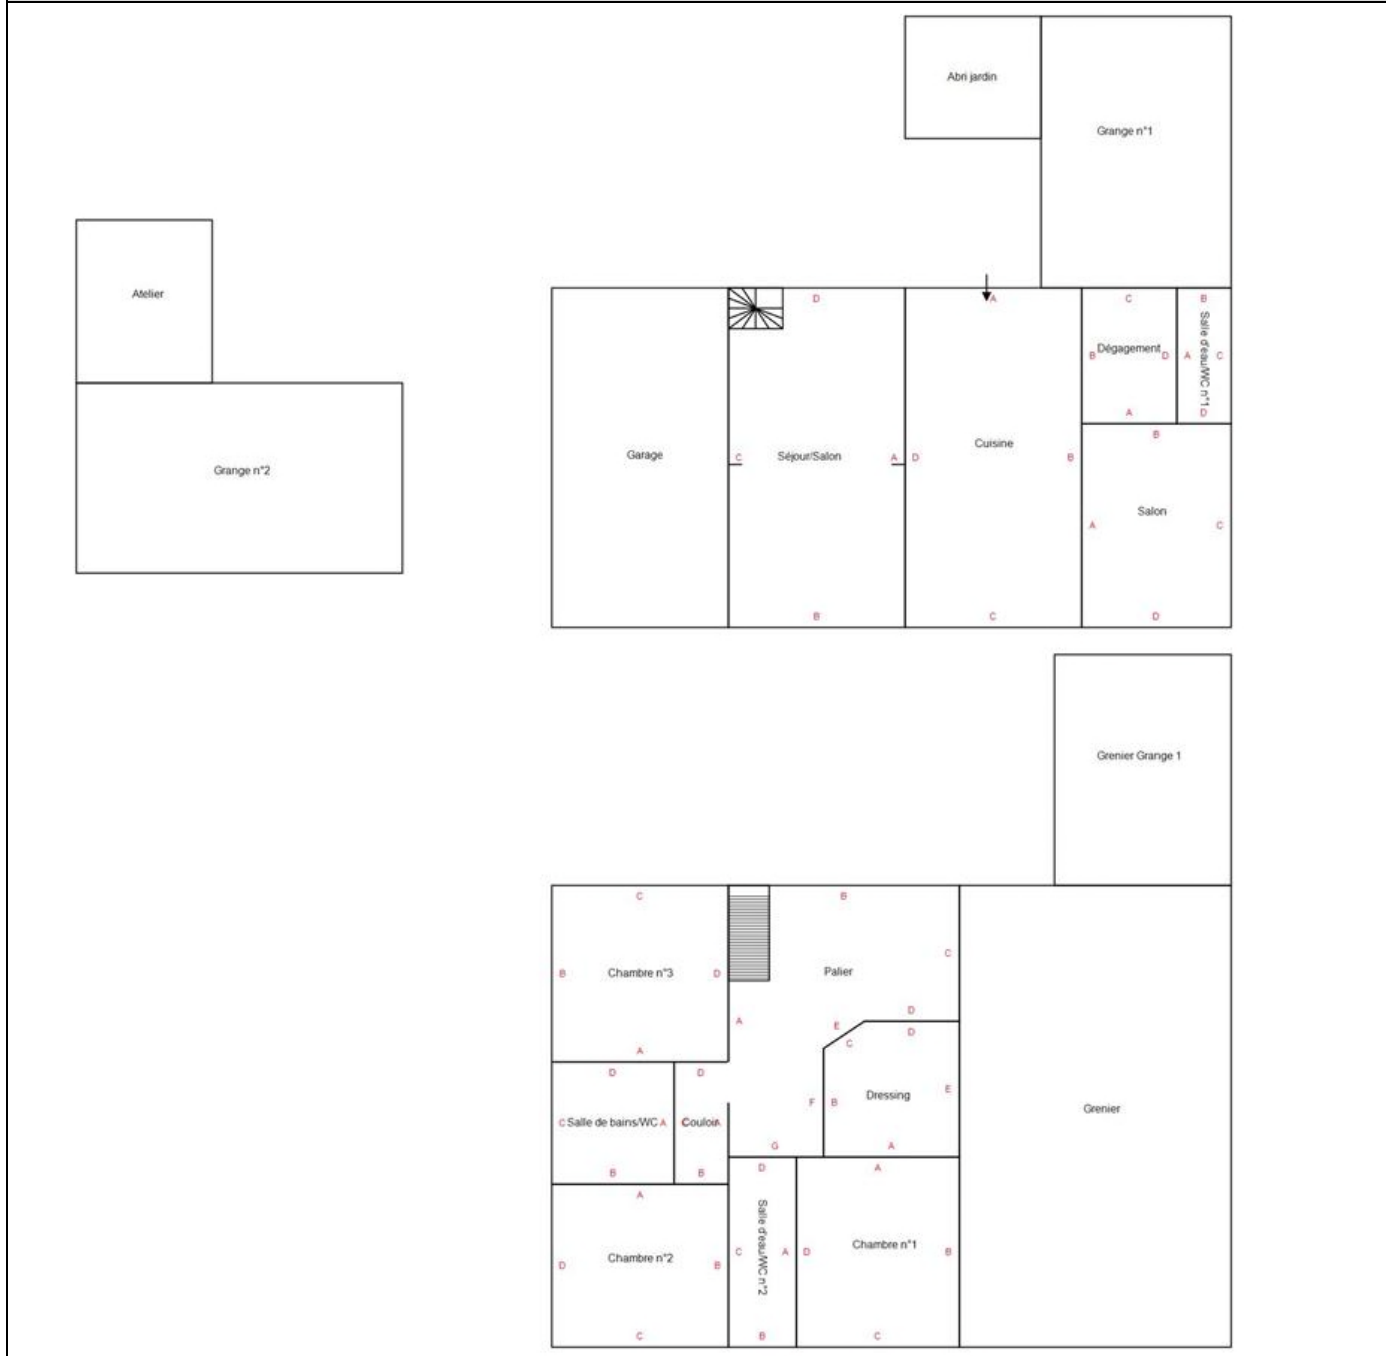
Croquis N°1

Constat des Risques d'Exposition au Plomb

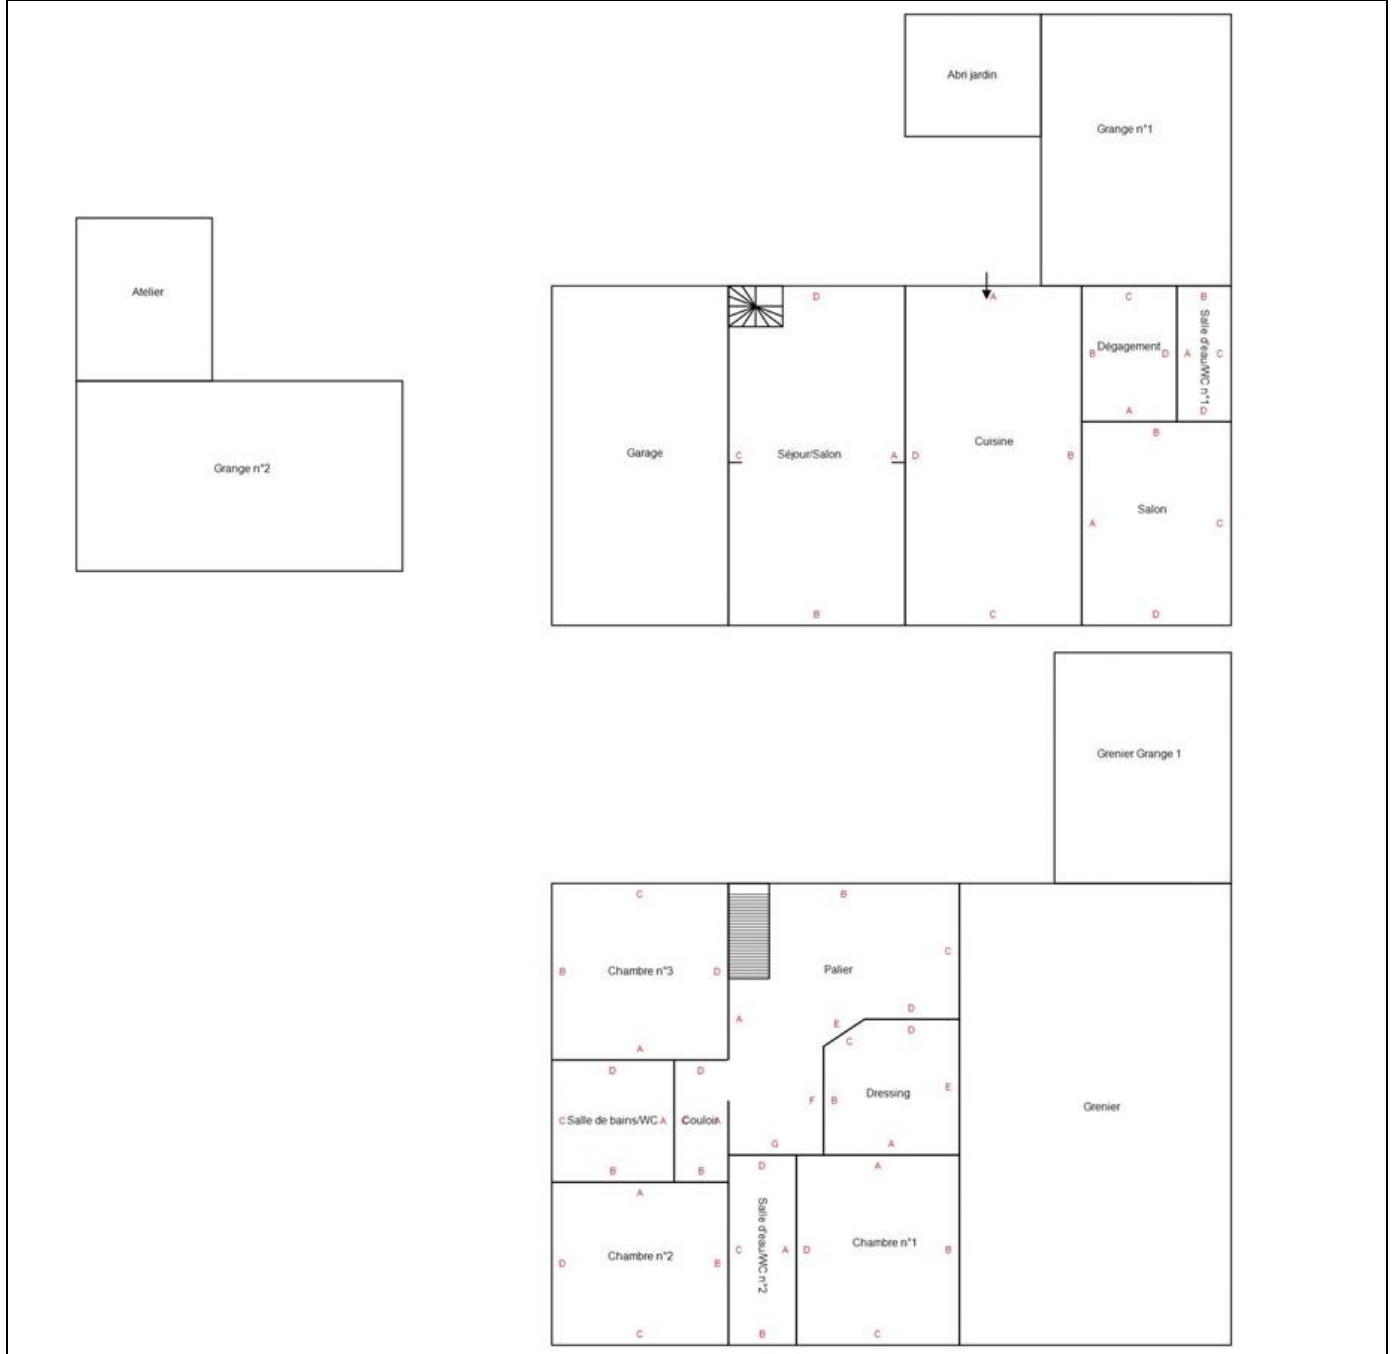
Croquis N°1

Constat des Risques d'Exposition au Plomb

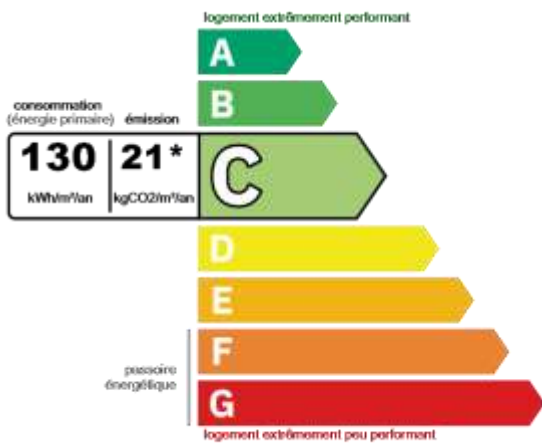
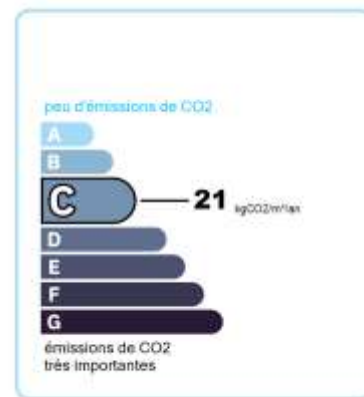
Le niveau de consommation énergétique dépend de l'isolation du logement et de la performance des équipements. Pour l'améliorer, voir pages 5 à 6

Ce logement émet 4163 kg de CO<sub>2</sub> par an, soit l'équivalent de 21569 km parcourus en voiture. Le niveau d'émissions dépend principalement des types d'énergies utilisées (bois, électricité, gaz, fioul, etc.)

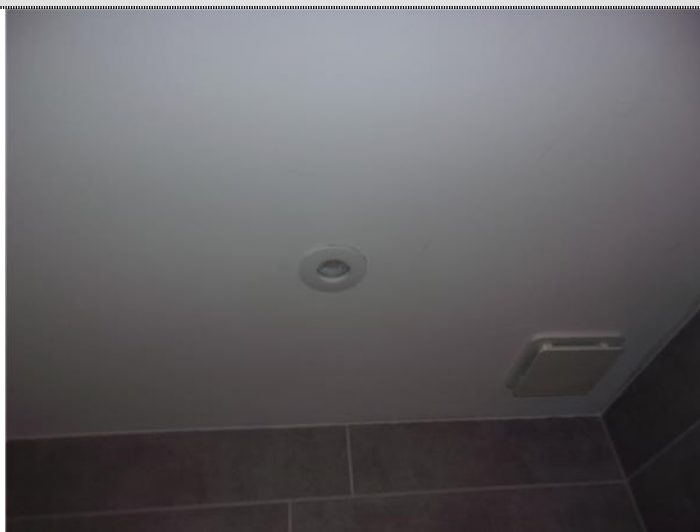
Point de contrôle N° B.6.3.1 a)

Description : Local contenant une baignoire ou une douche : l'installation électrique ne répond pas aux prescriptions particulières appliquées à ce local (adéquation entre l'emplacement où est installé le MATERIEL ELECTRIQUE et les caractéristiques de ce dernier – respect des règles de protection contre les chocs électriques liées aux zones).

Observation(s) : Règle des distances non respectée (spot au plafond)

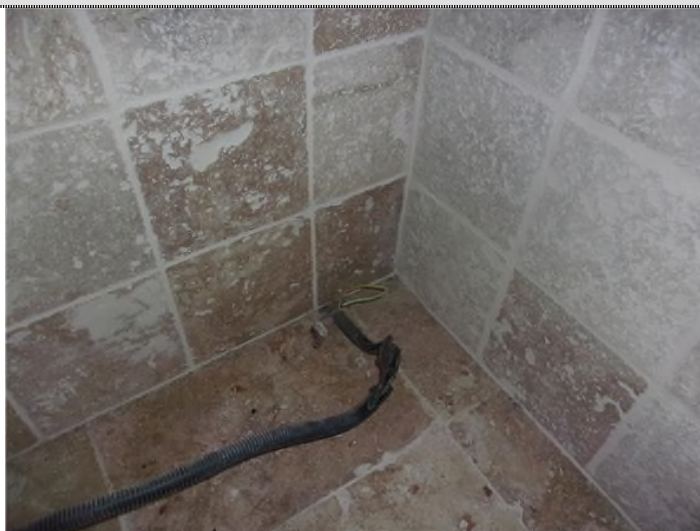
Point de contrôle N° B.7.3 d)

Description : L'installation électrique comporte au moins une CONNEXION avec une partie active nue sous tension accessible.

Observation(s) : Dominos à côté du poêle non protégés

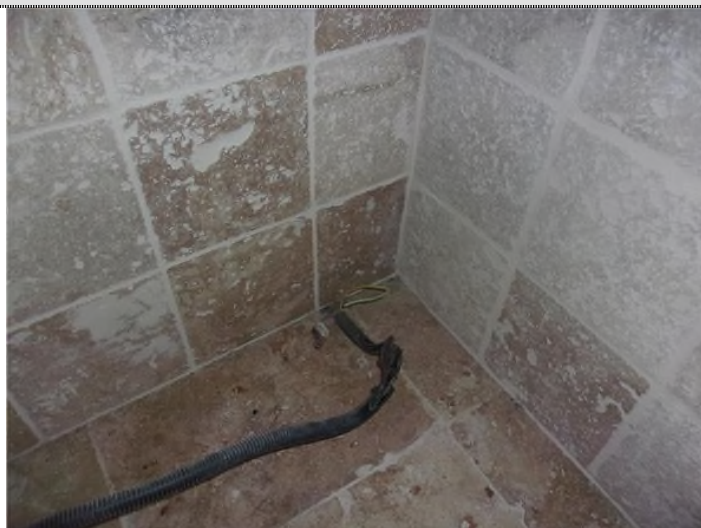
Point de contrôle N° B.8.3 e)

Description : Au moins un CONDUCTEUR isolé n'est pas placé sur toute sa longueur dans un conduit, une goulotte, une plinthe ou une huisserie, en matière isolante ou métallique, jusqu'à sa pénétration dans le MATERIEL ELECTRIQUE qu'il alimente.

Observation(s) : Conducteurs à côté du poêle non protégés sur toutes leurs longueurs

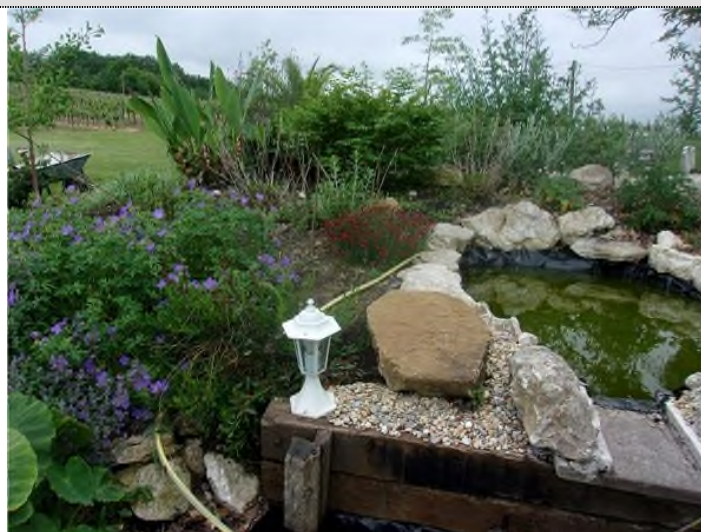
Point de contrôle N° B.10.3.2 a)

Description : Bassin de FONTAINE : l'installation ne répond pas aux prescriptions particulières applicables (adéquation entre l'emplacement où est installé le MATERIEL ELECTRIQUE et les caractéristiques de ce dernier – respect des règles de protection contre les chocs électriques liées aux volumes).

Observation(s) : Règle des distances non respectée
