## Résumé de l'expertise n° 22/JOR/0183

Adresse : ..... **18 RUE DES PYRENEES**

Commune : ..... **65690 BARBAZAN DEBAT**

**Rapport de mission de repérage des matériaux et produits contenant de l'amiante pour l'établissement du constat établi à l'occasion de la vente d'un immeuble bâti (Listes A et B de l'annexe 13-9 du Code de la Santé publique)**

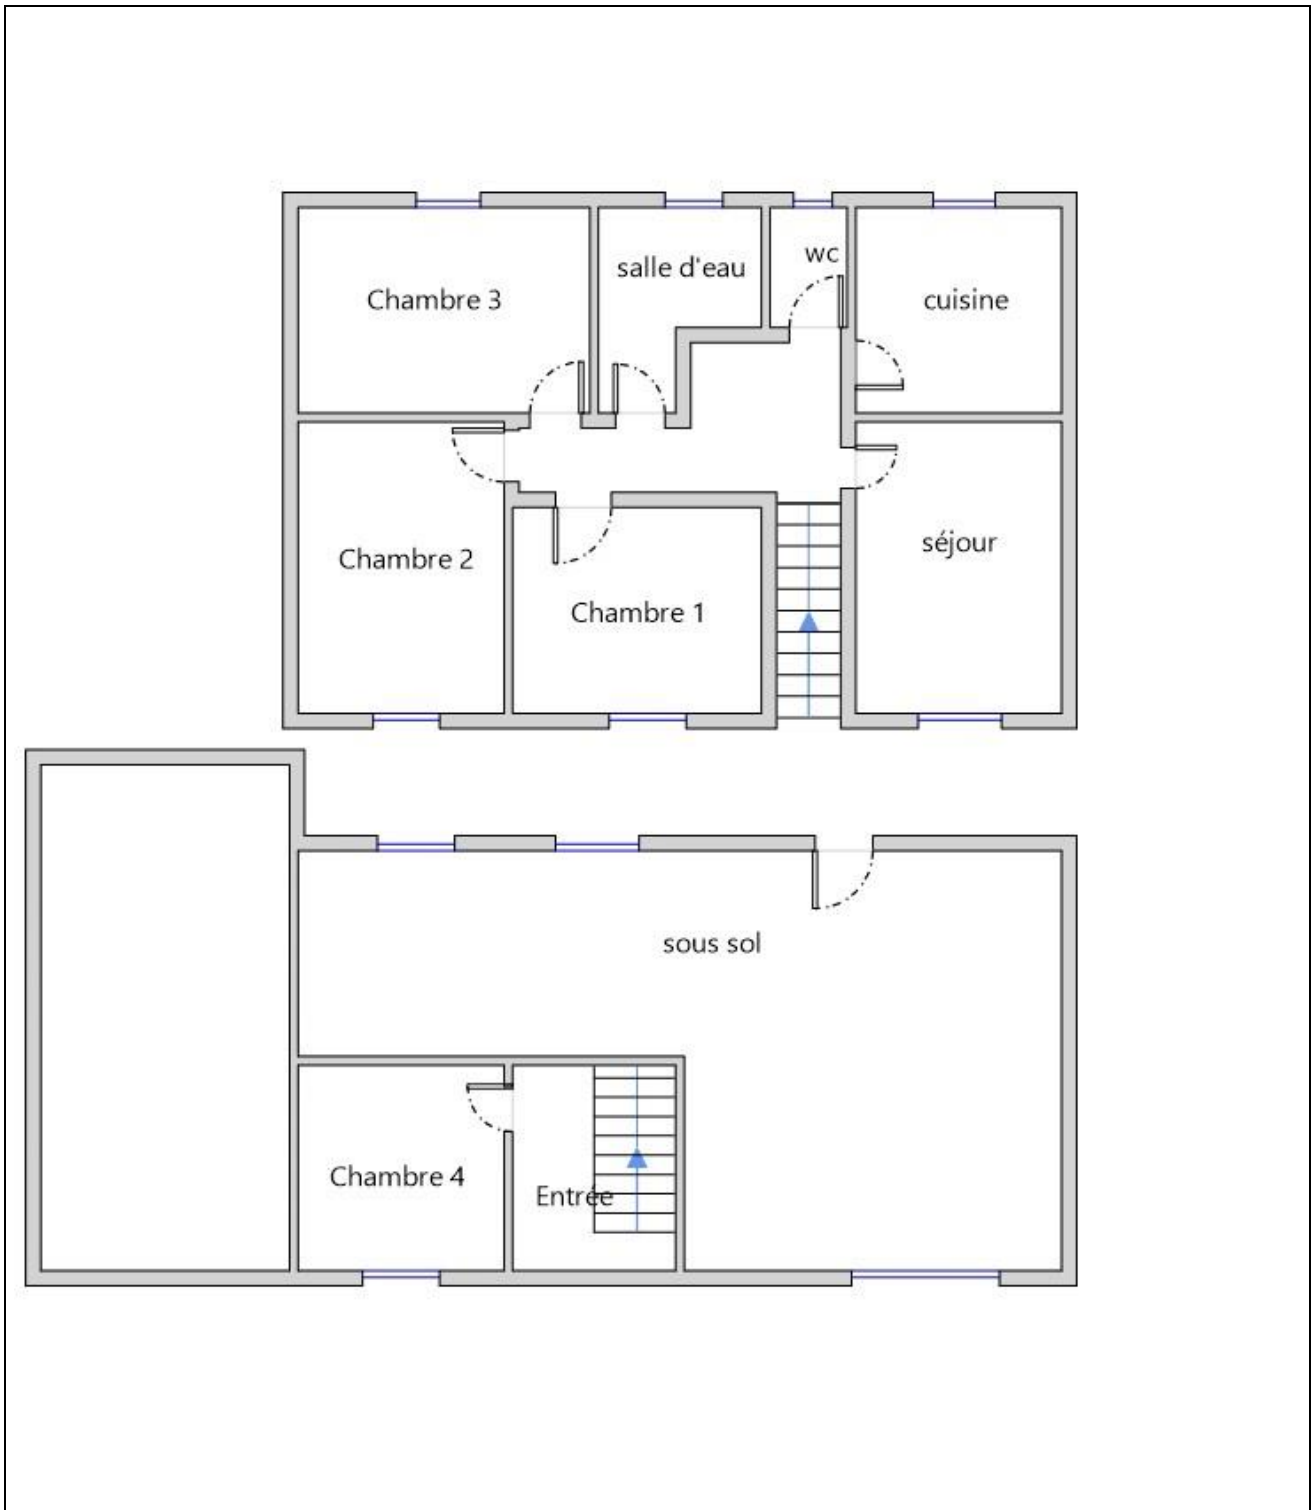
Annexe – Croquis de repérage

Localisation	Liste des ouvrages, parties d'ouvrages	Observations et constatations diverses
Général	-	Les zones situées derrière les doublages des murs et plafonds n'ont pas été visitées par défaut d'accès Présence d'indices d'infestation d'insectes à larves xylophages

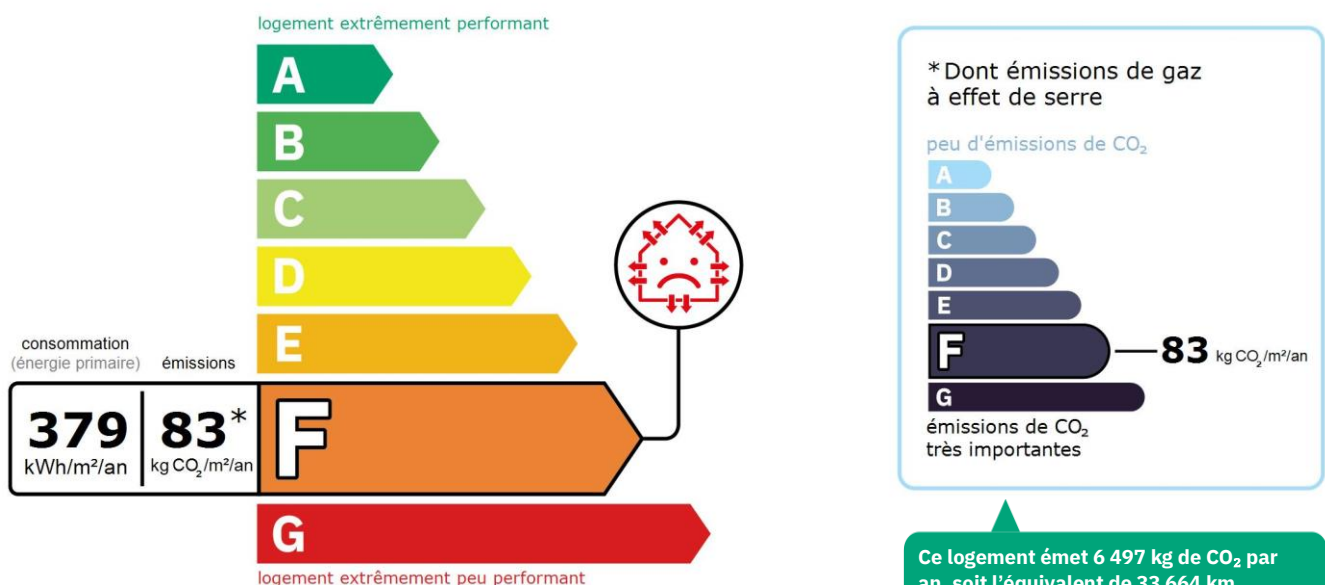
## Performance énergétique et climatique

Le niveau de consommation énergétique dépend de l'isolation du logement et de la performance des équipements. Pour l'améliorer, voir pages 4 à 6

Ce logement émet 6 497 kg de CO<sub>2</sub> par an, soit l'équivalent de 33 664 km parcourus en voiture. Le niveau d'émissions dépend principalement des types d'énergies utilisées (bois, électricité, gaz, fioul, etc.)
