## Résumé de l'expertise n° 22/SOL/5147

Adresse : ..... **1 CHEMIN DES BOIS LONG**

Commune : ..... **32730 BECCAS**

Périmètre de repérage : ... **Maison, grange, abris et abords immédiats**

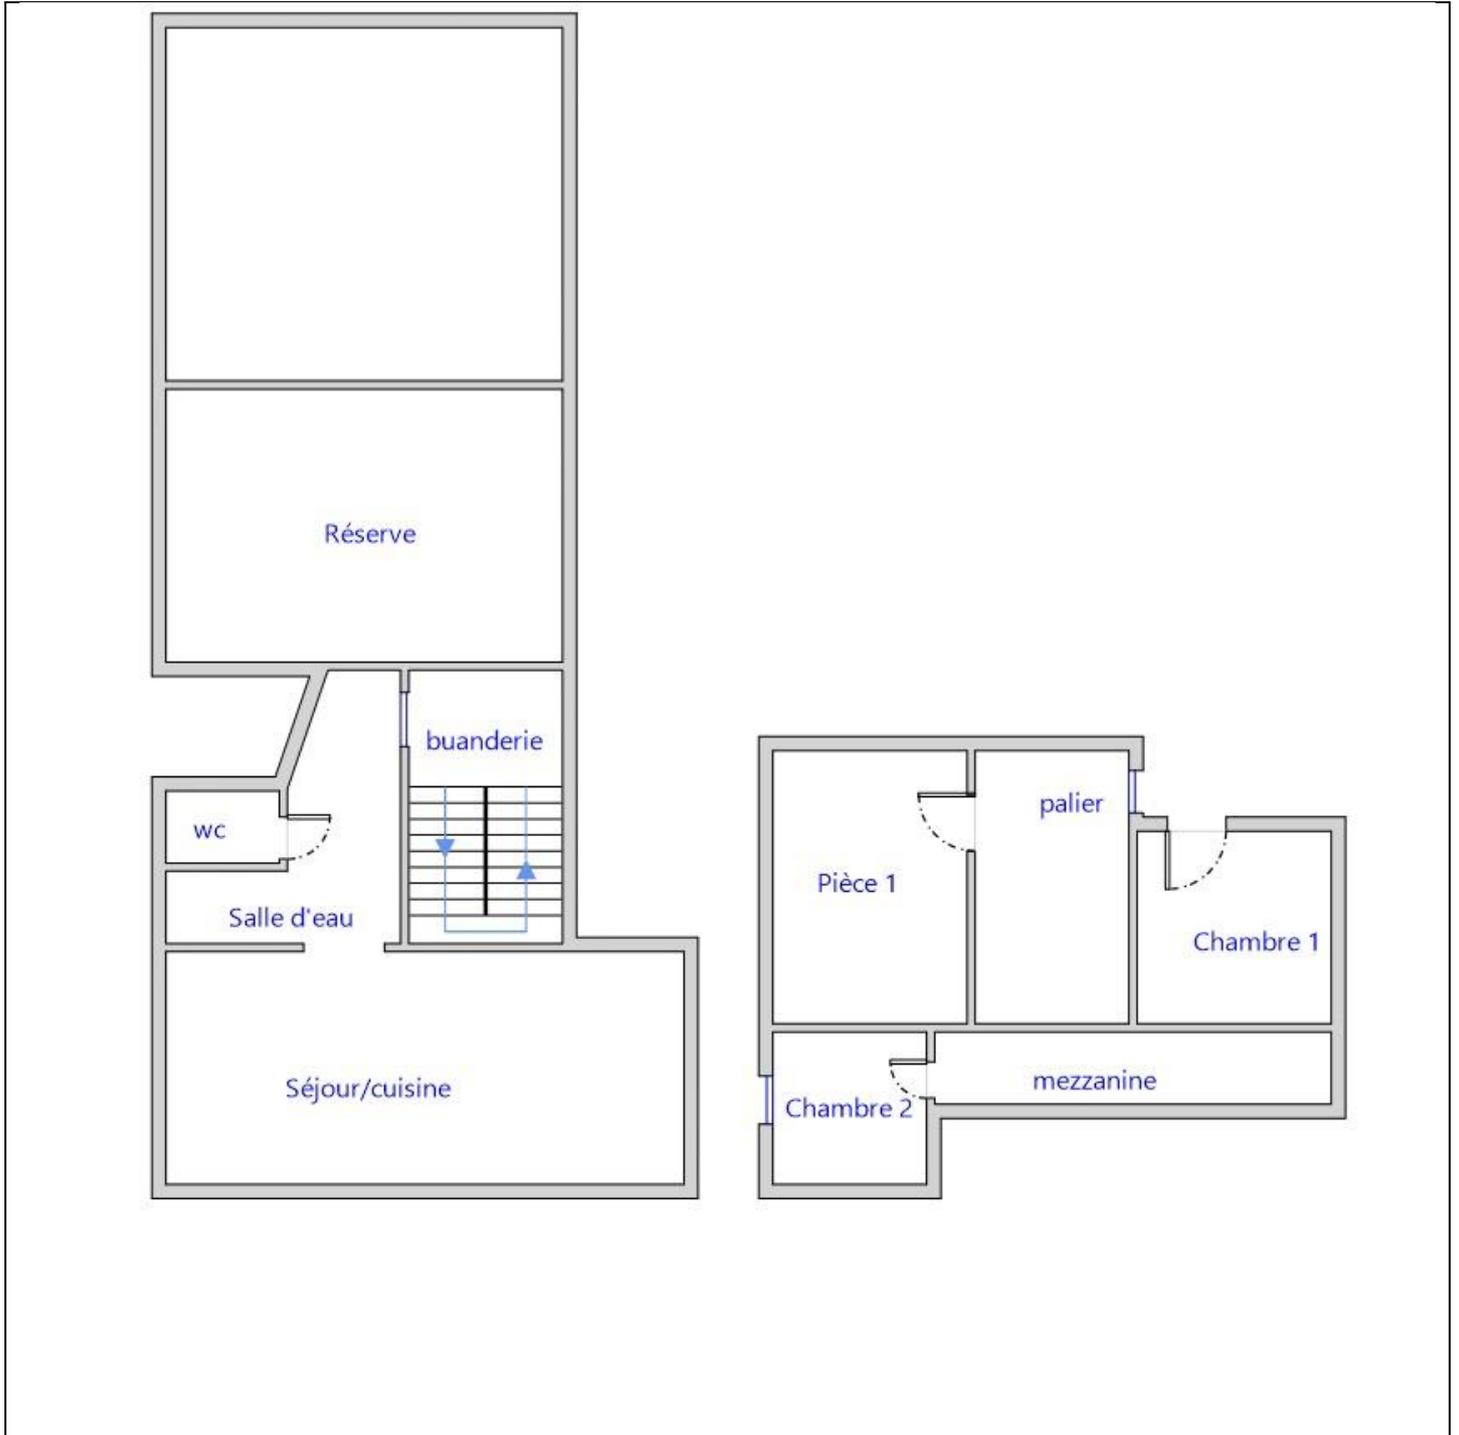
7.1 - Annexe - Schéma de repérage

Localisation	Identifiant + Description	Conclusion (justification)	Etat de conservation** et préconisations*
Grange	Identifiant: ZPSO-001 Description: Plaques en fibres-ciment (y compris plaques « sous tuiles ») Liste selon annexe.13-9 du CSP: B	Présence d'amiante (Sur jugement de l'opérateur)	Matériau dégradé (étendue généralisée)  <b>Résultat</b> AC2**  <b>Préconisation</b> : Il est recommandé de réaliser une action corrective de second niveau.  <b>Recommandation</b> : Prévoir la dépose et l'évacuation des matériaux amiantés par un professionnel du désamiantage

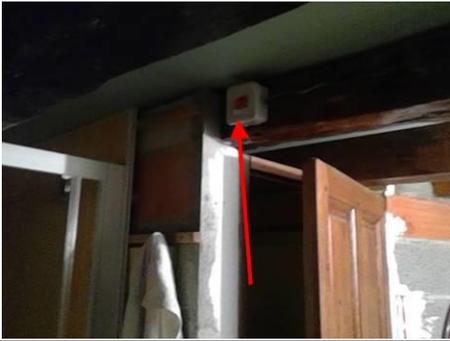
Photo PhEle001

Libellé de l'anomalie : B8.3 b L'installation comporte au moins un matériel électrique inadapté à l'usage.
