# Résumé de l'expertise n° 21/TPC/4301

Désignation du ou des bâtiments
<p><i>Localisation du ou des bâtiments :</i>            Adresse : ..... <b>17 BIS CHEMIN DE LA HOUNTAGNERE</b>            Commune : ..... <b>65500 VIC-EN-BIGORRE</b>  <b>Section cadastrale AL, Parcelle numéro 123,</b>            Désignation et situation du ou des lot(s) de copropriété :  <b>Ce bien ne fait pas partie d'une copropriété</b></p> <p>Périmètre de repérage : ... <b>Maison, abris et abords immédiats</b></p>

## Rapport de mission de repérage des matériaux et produits contenant de l'amiante pour l'établissement du constat établi à l'occasion de la vente d'un immeuble bâti (Listes A et B de l'annexe 13-9 du Code de la Santé publique)

Numéro de dossier : 21/TPC/4301  
Date du repérage : 15/06/2021

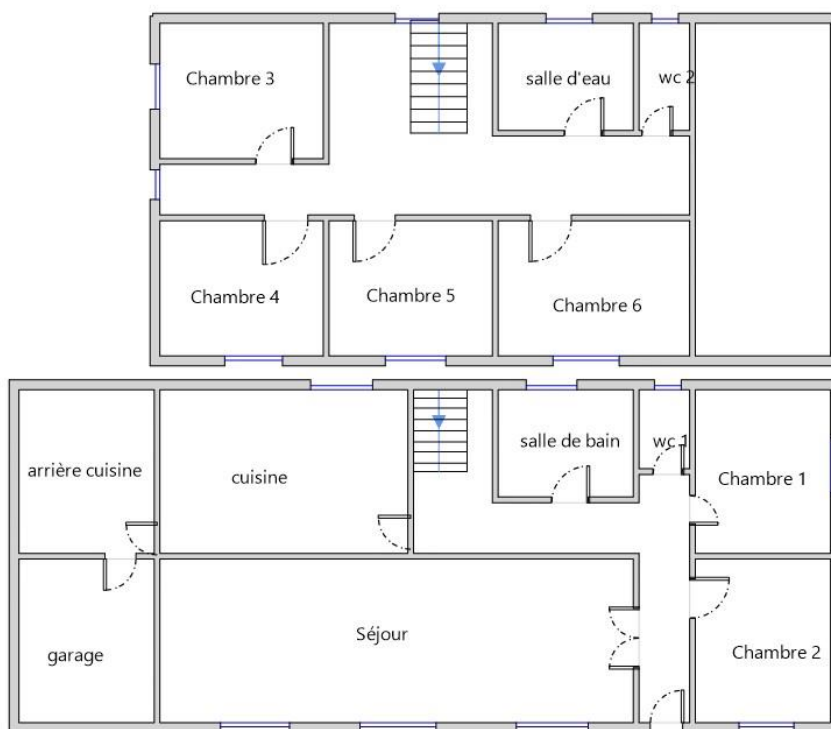
7.1 - Annexe - Schéma de repérage

Localisation	Identifiant + Description	Conclusion (justification)	Etat de conservation** et préconisations*
abris	Identifiant: ZPSO-001 Description: Plaques en fibres-ciment (y compris plaques « sous tuiles ») Liste selon annexe.13-9 du CSP: B	Présence d'amiante (Sur jugement de l'opérateur)	Matériau dégradé (étendue ponctuelle)  <b>Résultat EP**</b>  <b>Préconisation :</b> Il est recommandé de réaliser une évaluation périodique.  <b>Recommandation :</b> surveillance

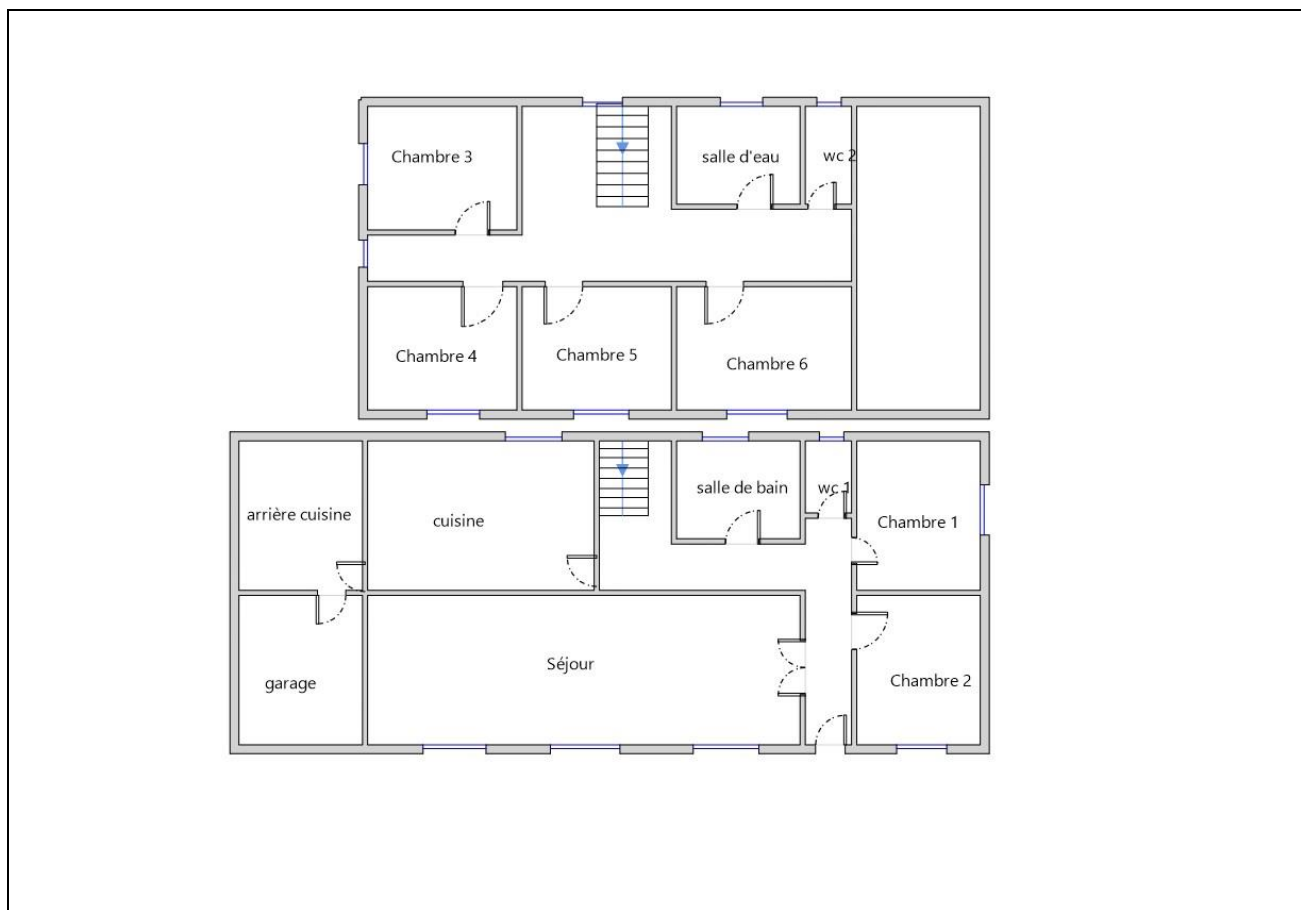
## Annexe – Croquis de repérage

Localisation	Liste des ouvrages, parties d'ouvrages	Observations et constatations diverses
Général	-	Le présent contrôle ne porte que sur les éléments visibles et accessibles. Les zones situées derrière les doublages des murs et plafonds n'ont pas été visitées par défaut d'accès Il a été repéré des indices d'infestation d'insectes à larves xylophages

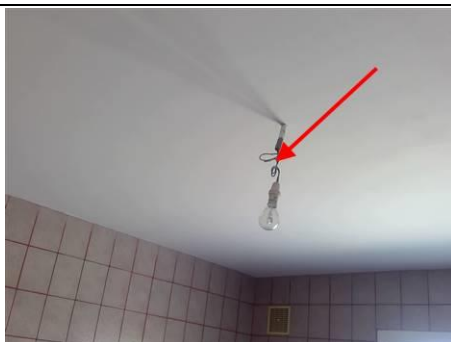
Photo PhEle001

Libellé de l'anomalie : B8.3 e Au moins un conducteur isolé n'est pas placé sur toute sa longueur dans un conduit, une goulotte ou une plinthe ou une huisserie, en matière isolante ou métallique, jusqu'à sa pénétration dans le matériel électrique qu'il alimente.
