Résumé de l'expertise n° 21_07_22279

Adresse : lieu-dit La Ribère chemin de la plaide

Commune : 32730 MONTÉGUT-ARROS

Constat de risque d'exposition au plomb CREP

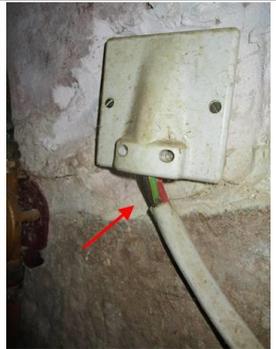
N° Article (1)	Libellé et localisation (*) des anomalies	N° Article (2)	Libellé des mesures compensatoires (3) correctement mises en œuvre	Photos
B8.3 e	Au moins un conducteur isolé n'est pas placé sur toute sa longueur dans un conduit, une goulotte ou une plinthe ou une huisserie, en matière isolante ou métallique, jusqu'à sa pénétration dans le matériel électrique qu'il alimente.

B10.3.1 c	Piscine : Les matériels spécialement utilisés pour les piscines, disposés dans un local, ne sont pas correctement installés. Remarques : travaux en cours			
B10.3.2 a	Bassin de fontaine : L'installation ne répond pas aux prescriptions particulières applicables (adéquation entre l'emplacement où est installé le matériel électrique et les caractéristiques de ce dernier - respect des règles de protection contre les chocs électriques liées aux volumes).

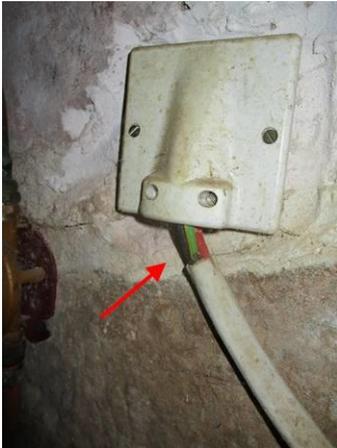
Photo PhEle001

Libellé de l'anomalie : B8.3 e Au moins un conducteur isolé n'est pas placé sur toute sa longueur dans un conduit, une goulotte ou une plinthe ou une huisserie, en matière isolante ou métallique, jusqu'à sa pénétration dans le matériel électrique qu'il alimente.

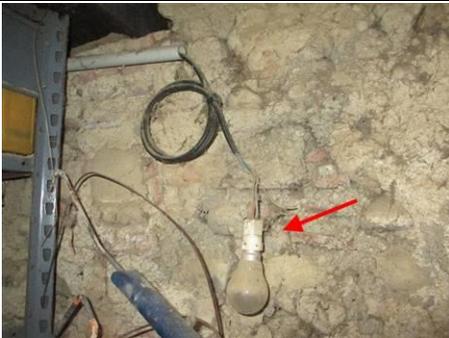
Photo PhEle002

Libellé de l'anomalie : B8.3 b L'installation comporte au moins un matériel électrique inadapté à l'usage.
