Dossier N° 2022-10-02795

Dossier de Diagnostic Technique Vente

Adresse de l'immeuble 1652 Rte du Col D'aspin

65710 CAMPAN

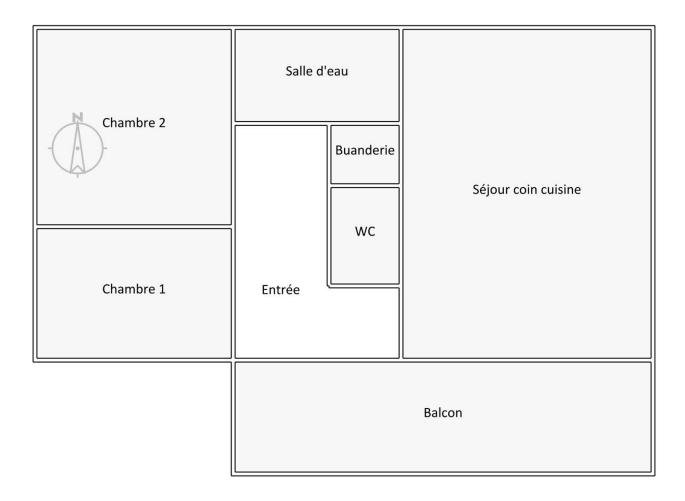
PLANCHE D	E REPER	AGE USUEL			Adresse de l'immeuble :	1652 Rte du Col D'aspin 65710 CAMPAN
N° dossier :	: 2022-10-02795					
N° planche :	1/1	Version: 1	Туре :	Croquis		
Origine du plan : Cabinet de diagnostic					Bâtiment – Niveau :	Appartement - 1er étage

Document sans échelle remis à titre indicatif
