— GROUPE —  
**Solution Diagnostic**  
EXPERTS EN  
DIAGNOSTICS IMMOBILIERS

## Résumé de l'expertise n° 22/SOL/5102

Adresse : ..... **24 CAMI DE LA GRAVETTE**

Commune : ..... **65190 CALAVANTÉ**

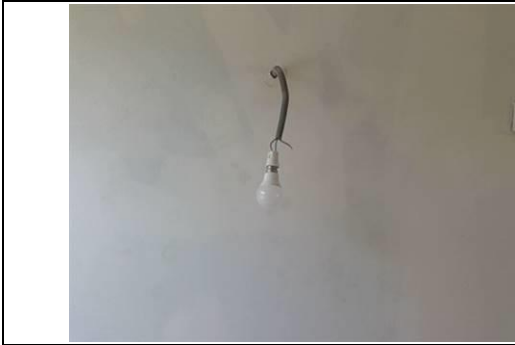
Photo PhEle001

Libellé de l'anomalie : B8.3 e Au moins un conducteur isolé n'est pas placé sur toute sa longueur dans un conduit, une goulotte ou une plinthe ou une huisserie, en matière isolante ou métallique, jusqu'à sa pénétration dans le matériel électrique qu'il alimente.
