## Dossier Technique Immobilier

Numéro de dossier : 22651043/VIC  
Date du repérage : 30/08/2023

Diagnostic de Performance Energétique

# DPE Diagnostic de performance énergétique (logement)

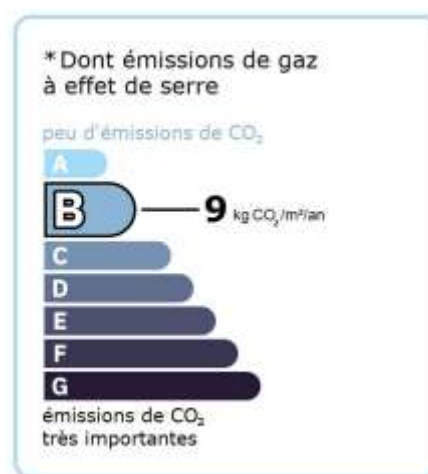
Le niveau de consommation énergétique dépend de l'isolation du logement et de la performance des équipements.  
Pour l'améliorer, voir pages 4 à 6

Ce logement émet **1 467 kg de CO<sub>2</sub> par an**, soit l'équivalent de **7 599 km parcourus en voiture**.  
Le niveau d'émissions dépend principalement des types d'énergies utilisées (bois, électricité, gaz, fioul, etc.)

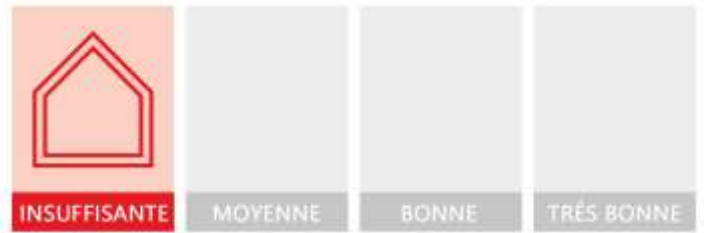
### Performance de l'isolation

<b>Murs</b>	Mur en pierre de taille et moellons constitué d'un seul matériaux ou inconnu d'épaisseur 60 cm avec un doublage rapporté non isolé donnant sur l'extérieur / Mur en briques creuses d'épaisseur 38 cm non isolé donnant sur l'extérieur / Mur en pierre de taille et moellons constitué d'un seul matériaux ou inconnu d'épaisseur 60 cm avec un doublage rapporté non isolé donnant sur un garage / Mur en briques creuses d'épaisseur 38 cm non isolé donnant sur un garage	<b>insuffisante</b>

<b>Plancher bas</b>	Dalle béton non isolée donnant sur un terre-plein	<b>insuffisante</b>

<b>Toiture/plafond</b>	Plafond entre solives bois avec ou sans remplissage donnant sur un comble très faiblement ventilé avec isolation intérieure (10 cm)	<b>insuffisante</b>

<b>Portes et fenêtres</b>	Fenêtres battantes pvc, double vitrage avec lame d'argon 16 mm à isolation renforcée et volets battants bois (tablier > 22mm) / Fenêtres battantes pvc, double vitrage avec lame d'argon 16 mm à isolation renforcée et volets battants bois (tablier < 22mm) / Fenêtres battantes pvc, double vitrage avec lame d'argon 16 mm à isolation renforcée et fermeture isolée sans ajours en position déployée / Porte(s) bois opaque pleine	<b>bonne</b>

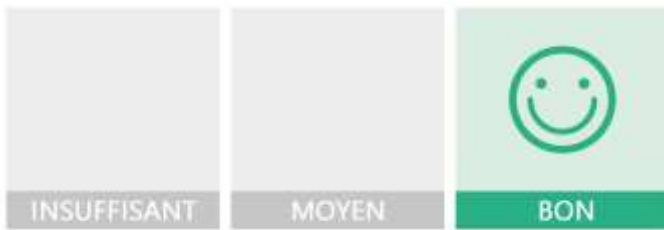
### Confort d'été (hors climatisation)\*

Les caractéristiques de votre logement améliorant le confort d'été :

bonne inertie du logement

logement traversant

fenêtres équipées de volets extérieurs

toiture isolée
