Résumé de l'expertise n° 22/SOL/5116

Adresse : **3 ROUTE DE LUCHON**

Rapport de mission de repérage des matériaux et produits contenant de l'amiante pour l'établissement du constat établi à l'occasion de la vente d'un immeuble bâti (Listes A et B de l'annexe 13-9 du Code de la Santé publique)

Numéro de dossier : 22/SOL/5116
Date du repérage : 10/10/2022

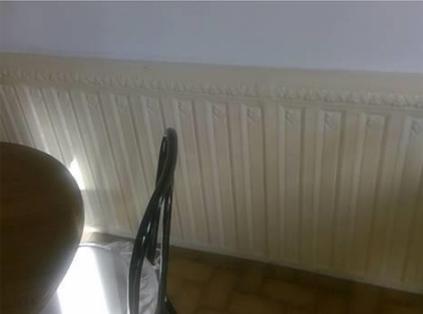
| Localisation | Identifiant + Description | Conclusion (justification) | Etat de conservation** et préconisations* | Photo |
|---|---|--|--|--|
| Réception | Identifiant: ZPSO-001 Description: Panneaux décoratifs en fibre-ciment (lambris) | Présence d'amiante (Sur jugement de l'opérateur) | Matériau dégradé (étendue ponctuelle) Résultat EP** Préconisation : Il est recommandé de réaliser une évaluation périodique. Recommandation : surveillance | |

| | Photo n° PhA001 Localisation : Réception Ouvrage : 3 - Parois verticales intérieures - Revêtements de murs, poteaux, cloisons, gaines, coffres Partie d'ouvrage : Panneaux décoratifs en fibre-ciment (lambris) Description : Panneaux décoratifs en fibre-ciment (lambris) |

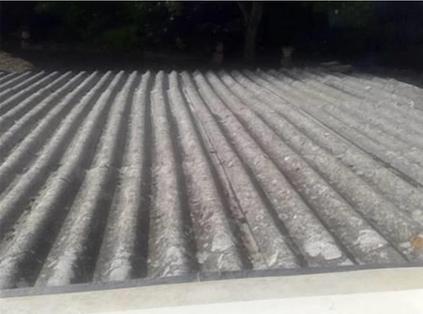
| Localisation | Identifiant + Description | Conclusion (justification) | Etat de conservation** et préconisations* | Photo |
|---|---|--|--|--|
| Toiture salle restaurant | Identifiant: ZPSO-002 Description: Plaques en fibres-ciment (y compris plaques « sous tuiles ») Liste selon annexe.13-9 du CSP: B | Présence d'amiante (Sur jugement de l'opérateur) | Matériau dégradé (étendue ponctuelle) Résultat EP** Préconisation : Il est recommandé de réaliser une évaluation périodique. Recommandation : surveillance | |

| | Photo n° PhA002 Localisation : Toiture salle restaurant Ouvrage : 1 - Couvertures, Toitures, Terrasses et étanchéités - Plaques ondulées et planes Partie d'ouvrage : Plaques en fibres-ciment (y compris plaques « sous tuiles ») Description : Plaques en fibres-ciment (y compris plaques « sous tuiles ») |
