**Dossier N° 2022-10-24354**

# Dossier de Diagnostic Technique

## Vente

**Village  
65190 BEGOLE**

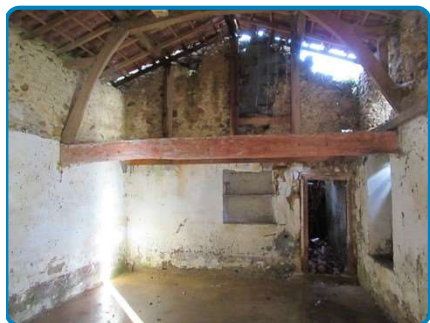
Maison Rez de chaussée Débarras n°1

Présence de traces visibles d'infiltration et/ou humidité. : Maison Rez de chaussée Débarras n°1

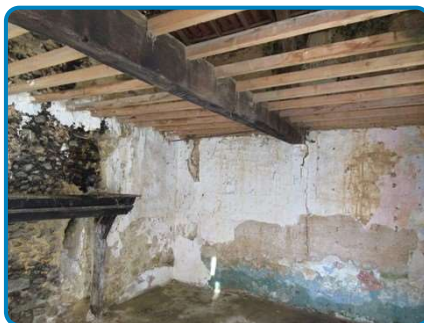
Maison Rez de chaussée Débarras n°2

Trace d'infiltration d'eau dans le plafond. : Maison Rez de chaussée Débarras n°2

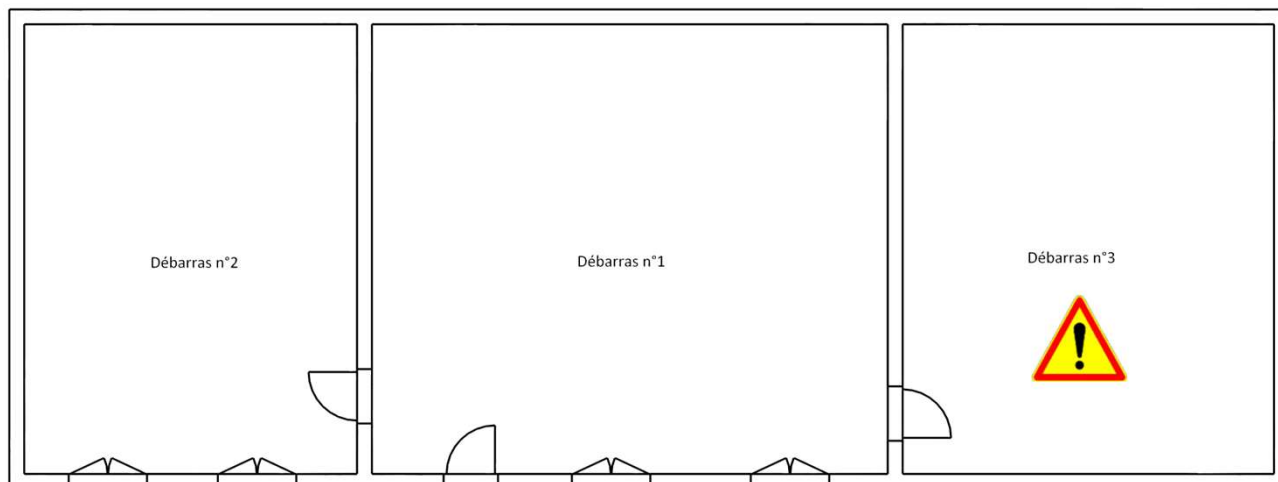
<b>PLANCHE DE REPERAGE USUEL</b>			<i>Adresse de l'immeuble :</i> Village 65190 BEGOLE	
<i>N° dossier :</i> 2022-10-24354				
<i>N° planche :</i> 1/1	<i>Version :</i> 1	<i>Type :</i> Croquis		
<i>Origine du plan :</i> Cabinet de diagnostic			<i>Bâtiment – Niveau :</i> Maison - Rez de chaussée

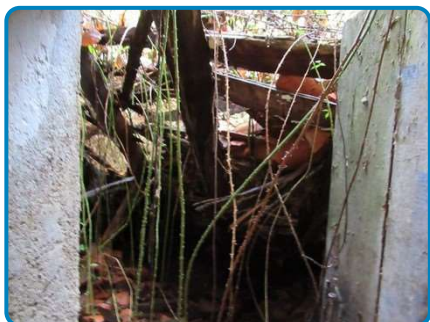
Pièce effondrée (Maison Rez de chaussée  
Débarras n°3)

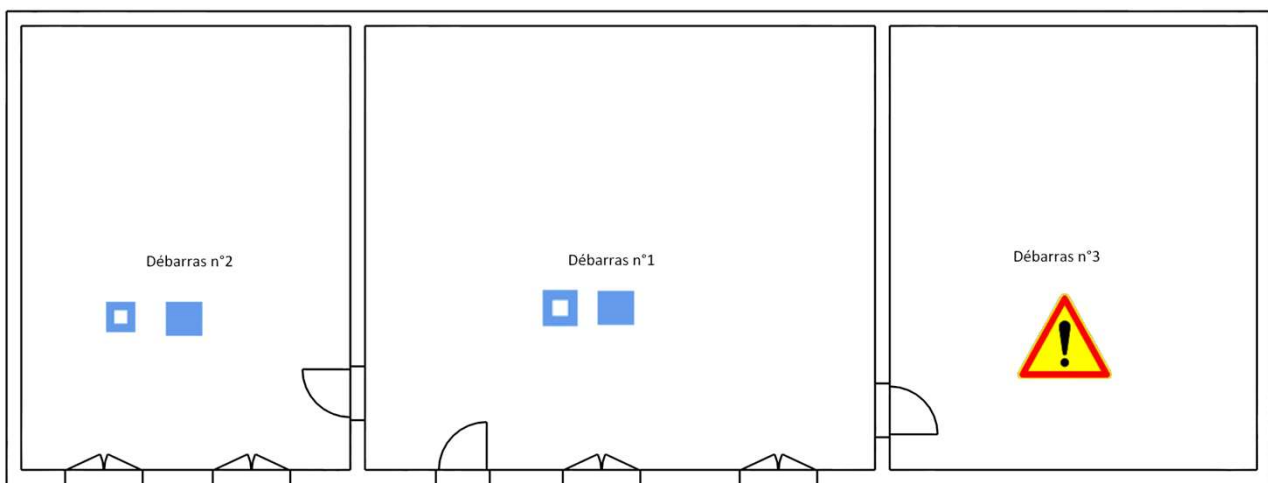
<b>PLANCHE DE REPERAGE USUEL</b>			<i>Adresse de l'immeuble:</i> Village 65190 BEGOLE	
<i>N° dossier:</i> 2022-10-24354				
<i>N° planche:</i> 1/1	<i>Version:</i> 1	<i>Type:</i> Croquis		
<i>Origine du plan:</i> Cabinet de diagnostic			<i>Bâtiment – Niveau:</i> Maison - Rez de chaussée

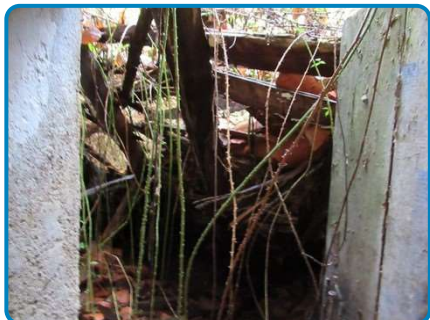
Pièce effondrée (Maison Rez de chaussée  
Débarras n°3)
