Dossier Technique Immobilier

Numéro de dossier : 2021/DA0747
Date du repérage : 27/07/2021

Adresse : **88 Rue Maréchal Foch**

Rapport de l'état relatif à la présence de termites dans le bâtiment

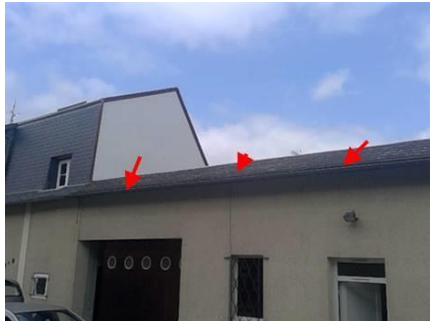
Photo n° PhA001 Localisation : Partie de la toiture Ouvrage : Toitures Partie d'ouvrage : Plaques (fibres-ciment) Description : Plaques (fibres-ciment) Localisation sur croquis : 001
--	---

Localisation	Identifiant + Description	Justification	Etat de conservation et préconisations	Photo
Partie de la toiture	Identifiant: ZPSO-001 Description: Plaques (fibres-ciment) Liste selon annexe.13-9 du CSP: B	Refus d'analyse	Matériau non dégradé Résultat EP** Préconisation : Il est recommandé de réaliser une évaluation périodique.

Dossier n° 2021/DA0747
Date de l'évaluation : 27/07/2021
Bâtiment / local ou zone homogène : Partie de la toiture
Identifiant Matériau : ZPSO-001
Matériau : Plaques (fibres-ciment)
Résultat EP : Il est recommandé de réaliser une évaluation périodique.

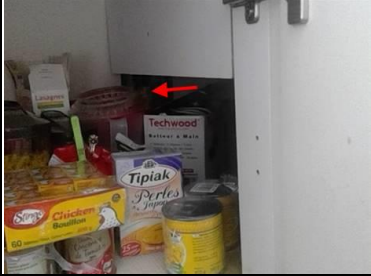
Points de contrôle ⁽³⁾ (selon la norme)	Anomalies observées (A1 ⁽⁴⁾ , A2 ⁽⁵⁾ , DGI ⁽⁶⁾ , 32c ⁽⁷⁾)	Libellé des anomalies et recommandations	Photos
C.7 - 8a2 Robinet de commande d'appareil	A1	Au moins un robinet de commande d'appareil n'est pas accessible. Remarques : Le robinet de commande n'est pas accessible -Cuisine- ; Faire déplacer le robinet de commande par un installateur gaz qualifié afin de le rendre accessible

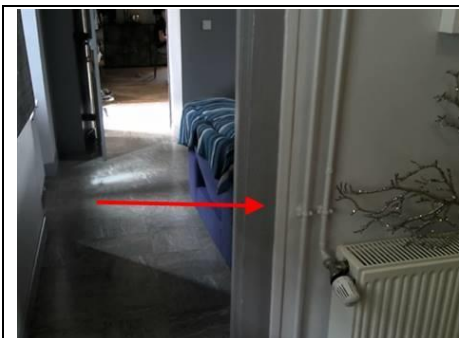
Photo n° PhPb001
Localisation : Rez de chaussée - Séjour
UD : Huisserie porte (mesure 1)

Du fait de la présence de revêtements contenant du plomb au-delà des seuils en vigueur et de la nature des dégradations constatées (non dégradé, non visible, état d'usage) sur certaines unités de diagnostic, le propriétaire doit veiller à l'entretien des revêtements recouvrant les unités de diagnostic de classe 1 et 2, afin d'éviter leur dégradation future.
