## Dossier Technique Immobilier

Numéro de dossier : 2022YLO00396  
Date du repérage : 05/09/2022

Département : ... **Hautes-Pyrénées**  
Adresse : ..... **23 Route de Toulouse**  
Commune : ..... **65230 CASTELNAU MAGNOAC**  
**Section cadastrale AD, Parcelle(s) n° 25**

Périmètre de repérage :  
**Maison et annexes**

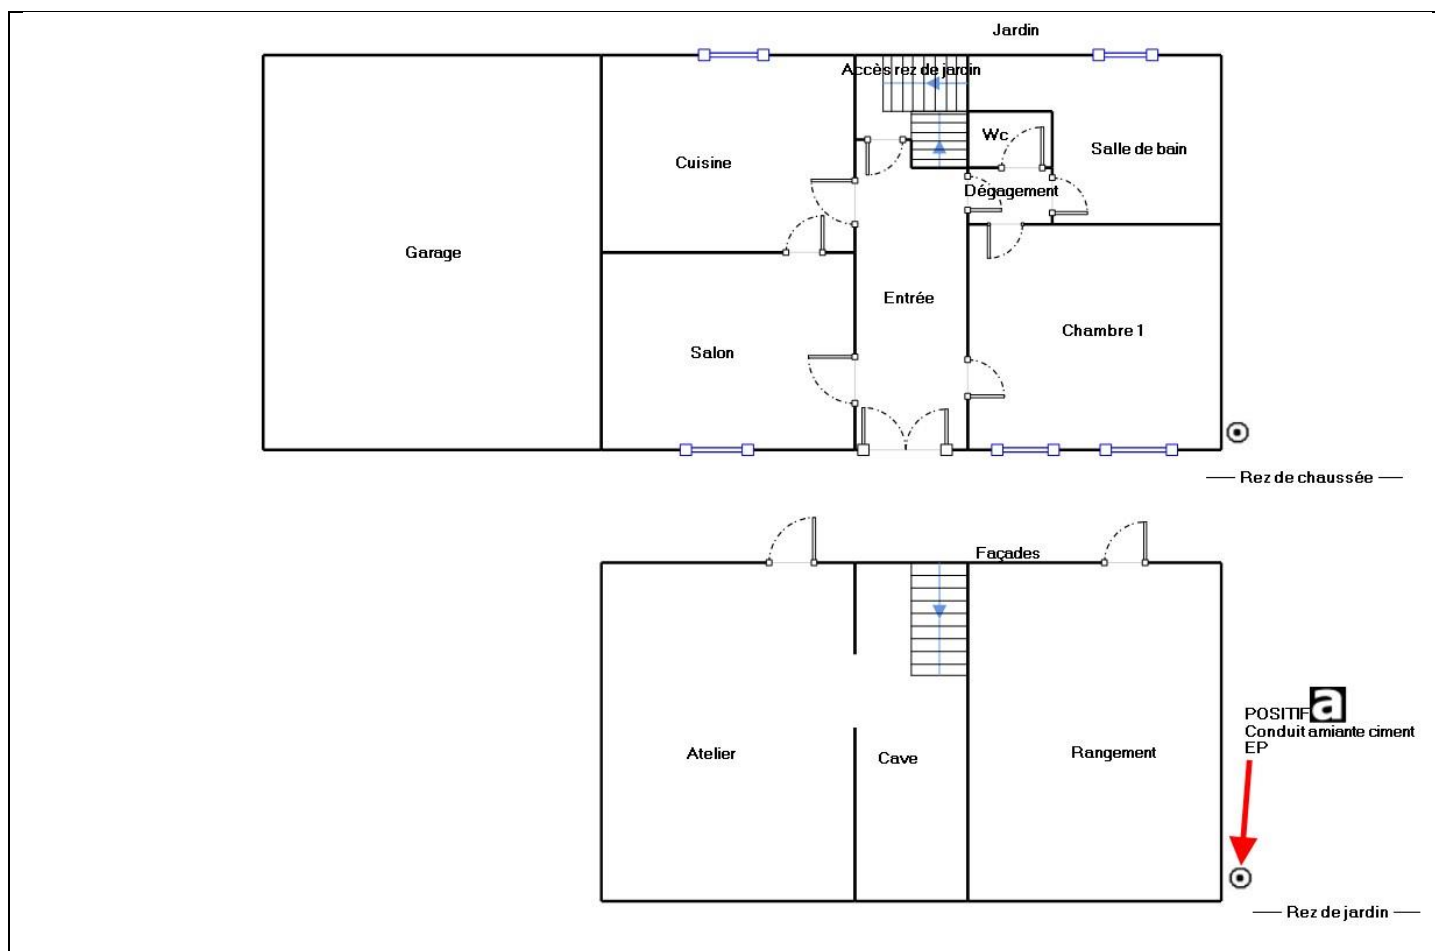
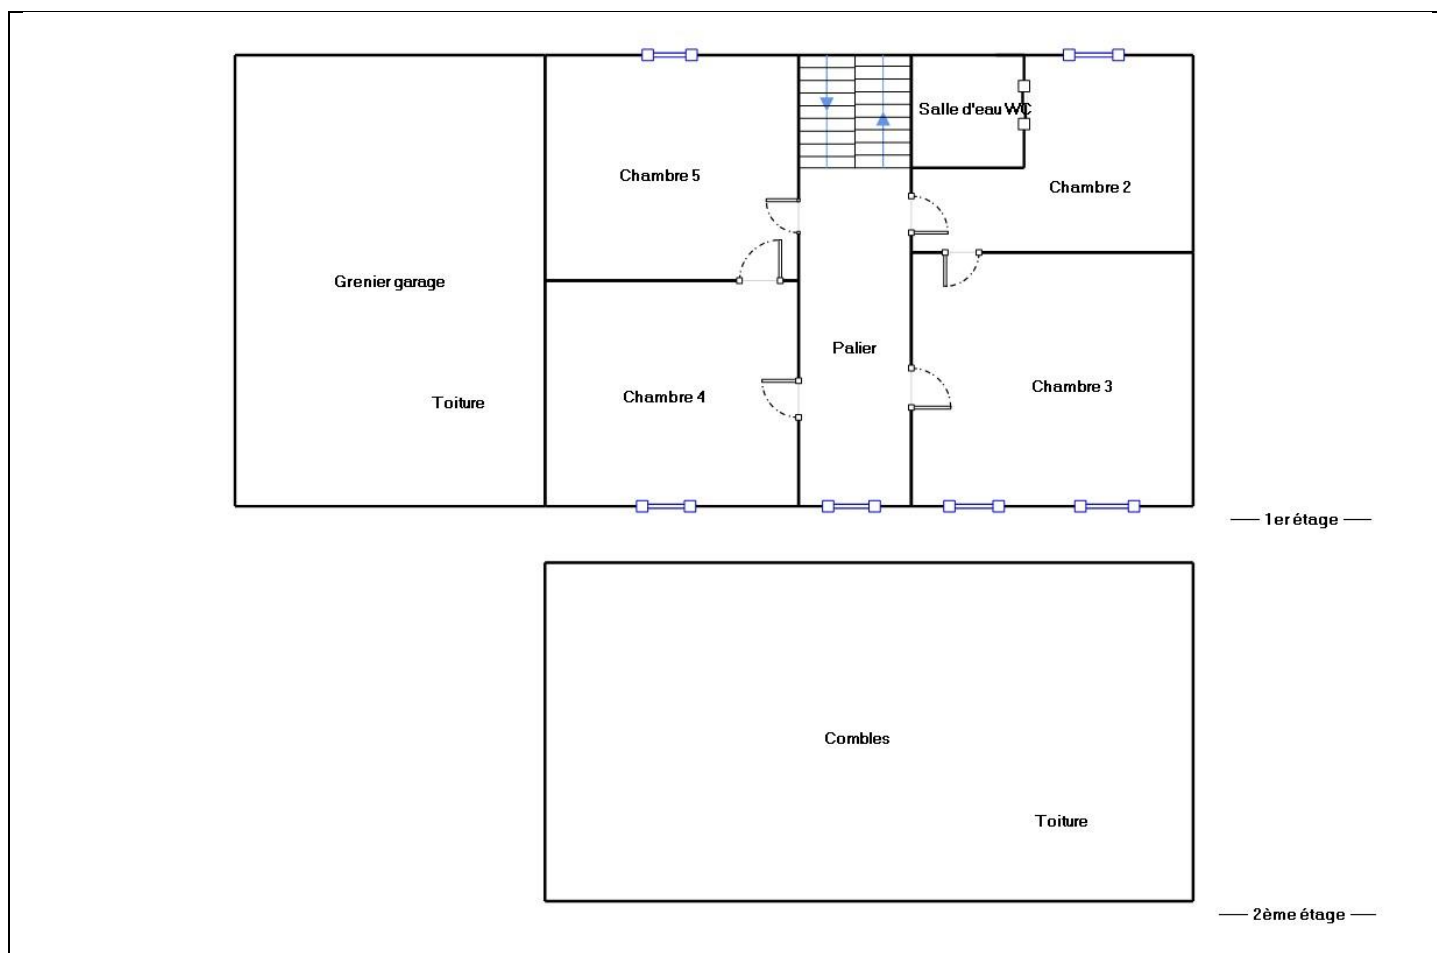
7.1 - Annexe - Schéma de repérage

Conduit en fibro-ciment		Dalles de sol	<p>Nom du propriétaire :  <b>Madame NICHOLLS Elizabeth</b>                      Adresse du bien :  <b>23 Route de Toulouse                      65230                      CASTELNAU MAGNOAC</b></p>
	Conduit autre que fibro-ciment		Carrelage	
	Brides		Colle de revêtement	
	Dépôt de Matériaux contenant de l'amiante		Dalles de faux-plafond	
	Matériau ou produit sur lequel un doute persiste		Toiture en fibro-ciment	
	Présence d'amiante		Toiture en matériaux composites

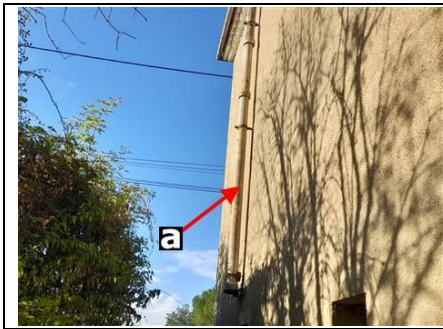
Localisation	Identifiant + Description	Conclusion (justification)	Etat de conservation** et préconisations*	Photo
Extérieur - Façades pignon droit	Identifiant: 2022YLO00396/019 Description: Conduit en fibres-ciment Liste selon annexe.13-9 du CSP: B	Présence d'amiante (sur jugement de l'opérateur)	Matériau non dégradé  <b>Résultat</b> EP**  <b>Préconisation</b> : Il est recommandé de réaliser une évaluation périodique.

Photo n° PhA001  
 Localisation : Extérieur - Façades pignon droit  
 Ouvrage : 6 - Conduits et accessoires intérieurs - Conduits de fluides (air, eau, vapeur, fumée, échappement, autres fluides)  
 Partie d'ouvrage : Conduit en fibres-ciment  
 Description : Conduit en fibres-ciment
