DOSSIER DE DIAGNOSTICS TECHNIQUES

Référence : FAUQUE 70295 31.05.22

Maison individuelle
- 6 bis rue du Colonel Betboy
64530 PONTACQ

Rapport de mission de repérage des matériaux et produits contenant de l'amiante

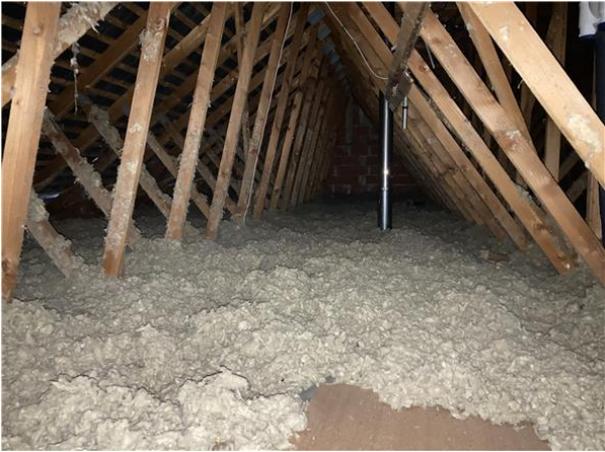
H RESULTATS DETAILLES DU REPERAGE				
LISTE DES PIECES VISITEES/NON VISITEES ET JUSTIFICATION				
N°	Local / partie d'immeuble	Etage	Visitée	Justification
1	<p>Combles</p>

Combles	OUI	
2	<p>Entrée</p>

N° Local	Local / Partie d'immeuble	Étage	Élément	Zone	Revêtement
1	Combles	Combles	Plancher	Sol	Laine de verre
			Murs	Toutes zones	Parpaings
			Charpente	Plafond	Charpente à fermettes bois
			Solives	Sol	Bois
2	Entrée	RDC	Murs	Murs	Plâtre - Peinture
			Plafond	Plafond	Plâtre - Peinture
			Plinthes	Toutes zones	Bois
			Plancher	Sol	Carrelage
3	Cuisine	RDC	Murs	Murs	Plâtre - Peinture
			Fenêtre(s)	Fenêtre	Bois
			Volets	Fenêtre	Bois
			Plafond	Plafond	Plâtre - Peinture
			Plinthes	Toutes zones	Bois
			Plancher	Sol	Carrelage
4	Cellier	RDC	Murs	Murs	Plâtre - Peinture
			Plafond	Plafond	Plâtre - Peinture
			Plinthes	Toutes zones	Bois
			Plancher	Sol	Carrelage
5	Séjour	RDC	Murs	Murs	Plâtre - Peinture
			Fenêtre(s)	Fenêtre	Bois
			Volets	Fenêtre	Bois
			Plafond	Plafond	Plâtre - Peinture
			Plinthes	Toutes zones	Bois
			Plancher	Sol	Carrelage
6	Dégagement n°1	RDC	Murs	Murs	Plâtre - Peinture
			Plafond	Plafond	Plâtre - Peinture

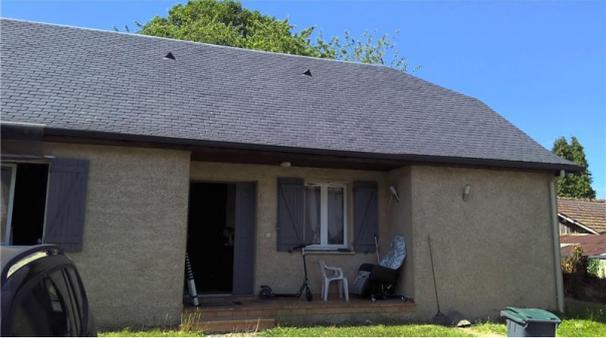
N°	Local / partie d'immeuble	Etage	Visitée	Justification
13	<p>Bâtiment</p>

Extérieur	OUI

Plafond	Plafond	Plâtre - Peinture
			Plinthes	Toutes zones	Bois
			Plancher	Sol	Carrelage
13	Bâtiment	Extérieur	Mur de façade	EST, NORD, OUEST, SUD	Enduit peint
			Couverture	Toiture	Ardoises naturelles
			Planches de rives	Toiture	Bois

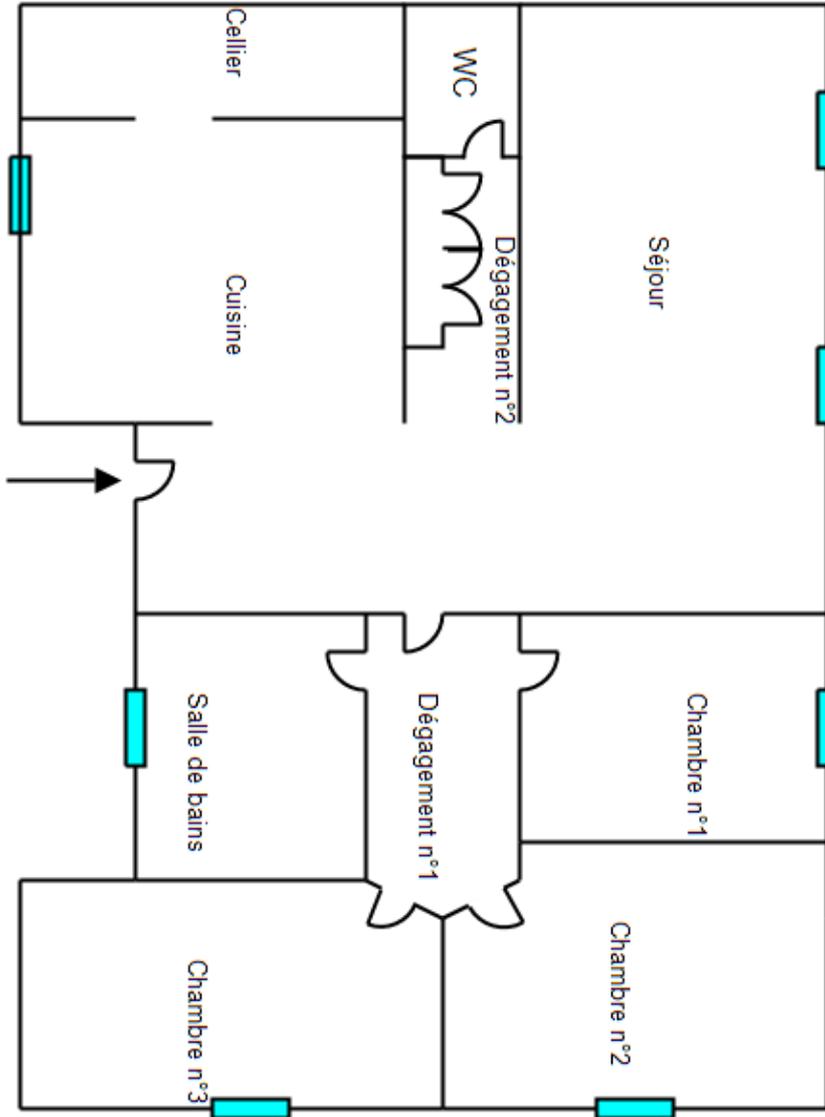
RDC

PLANCHE DE REPERAGE USUEL				Adresse de l'immeuble :	
N° dossier :	FAUQUE 70295 31.05.22			6 bis rue du Colonel Betboy 64530 PONTACQ	
N° planche :	1/3	Version :	0	Type :	Croquis
Origine du plan :	Cabinet de diagnostics			Bâtiment – Niveau :	Logement

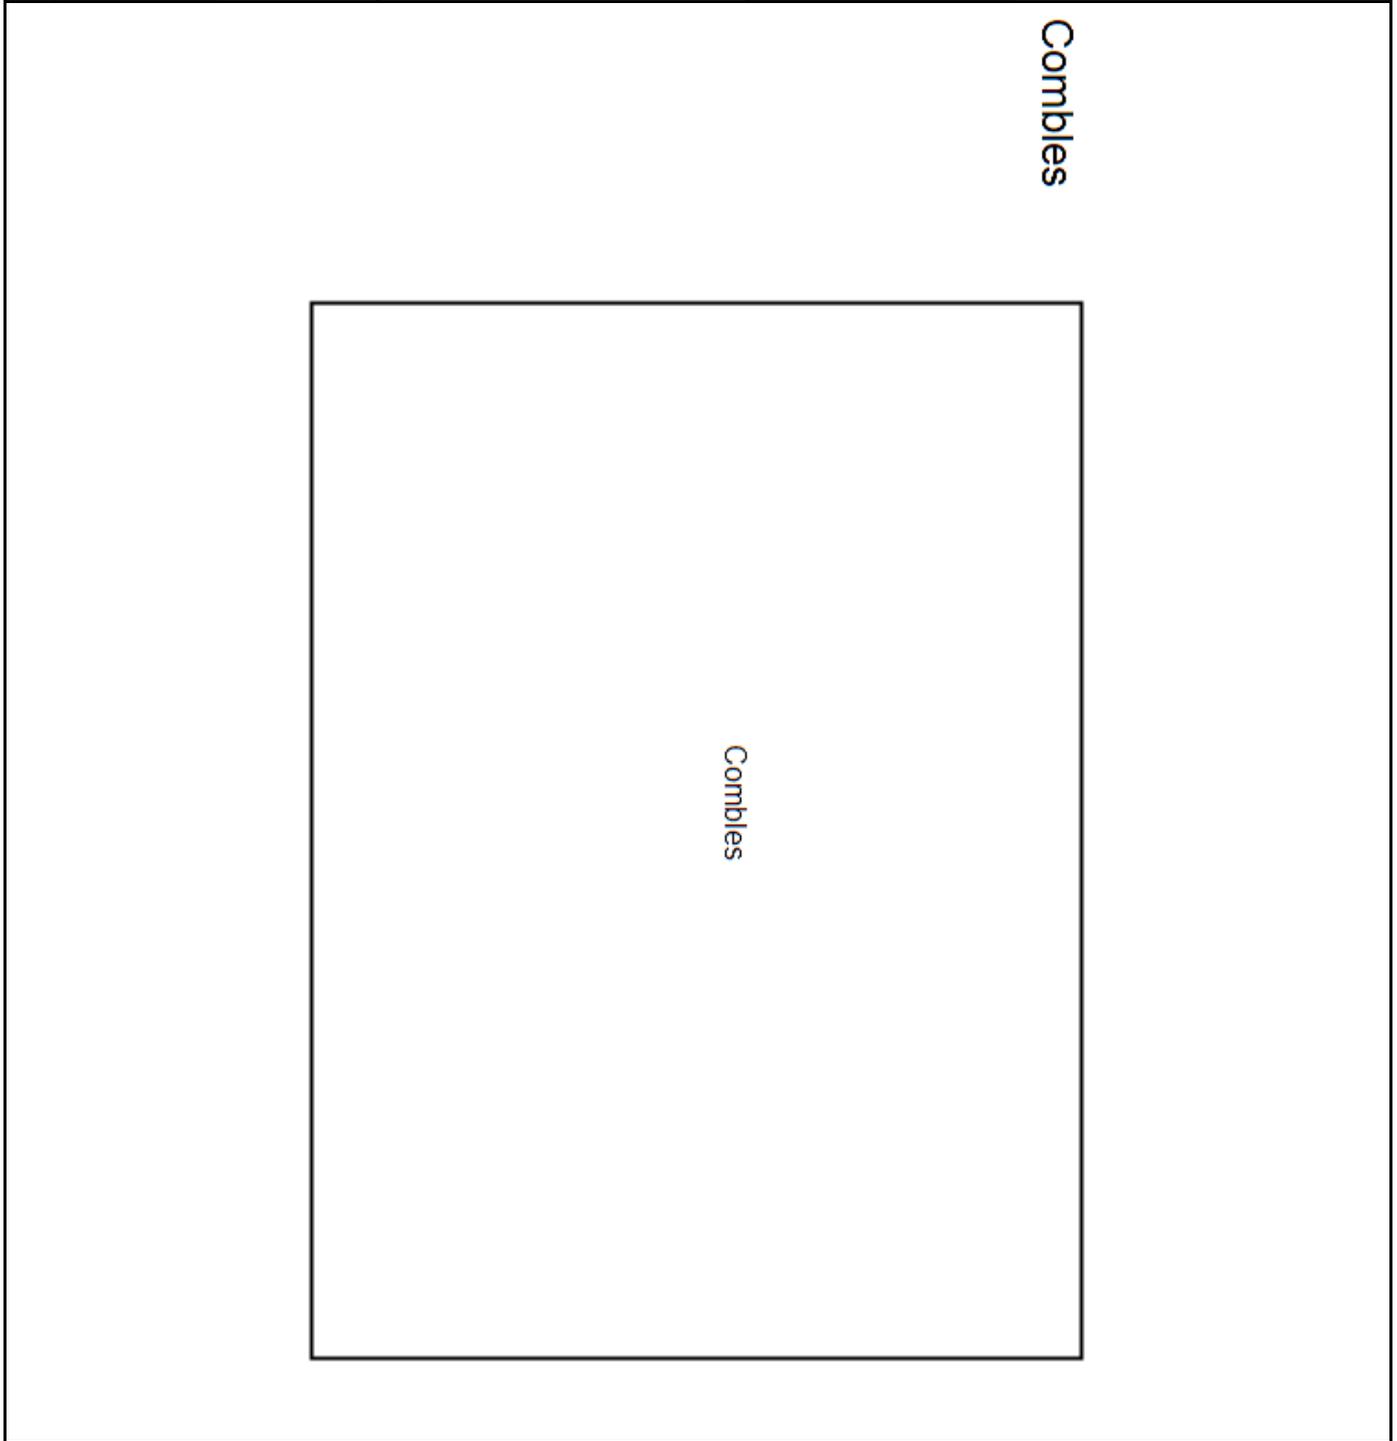
PLANCHE DE REPERAGE USUEL			
N° dossier :	FAUQUE 70295 31.05.22		Adresse de l'immeuble : 6 bis rue du Colonel Betboy 64530 PONTACQ
N° planche :	2/3	Version : 0 Type : Croquis	
Origine du plan :	Cabinet de diagnostics		Bâtiment – Niveau : Combles

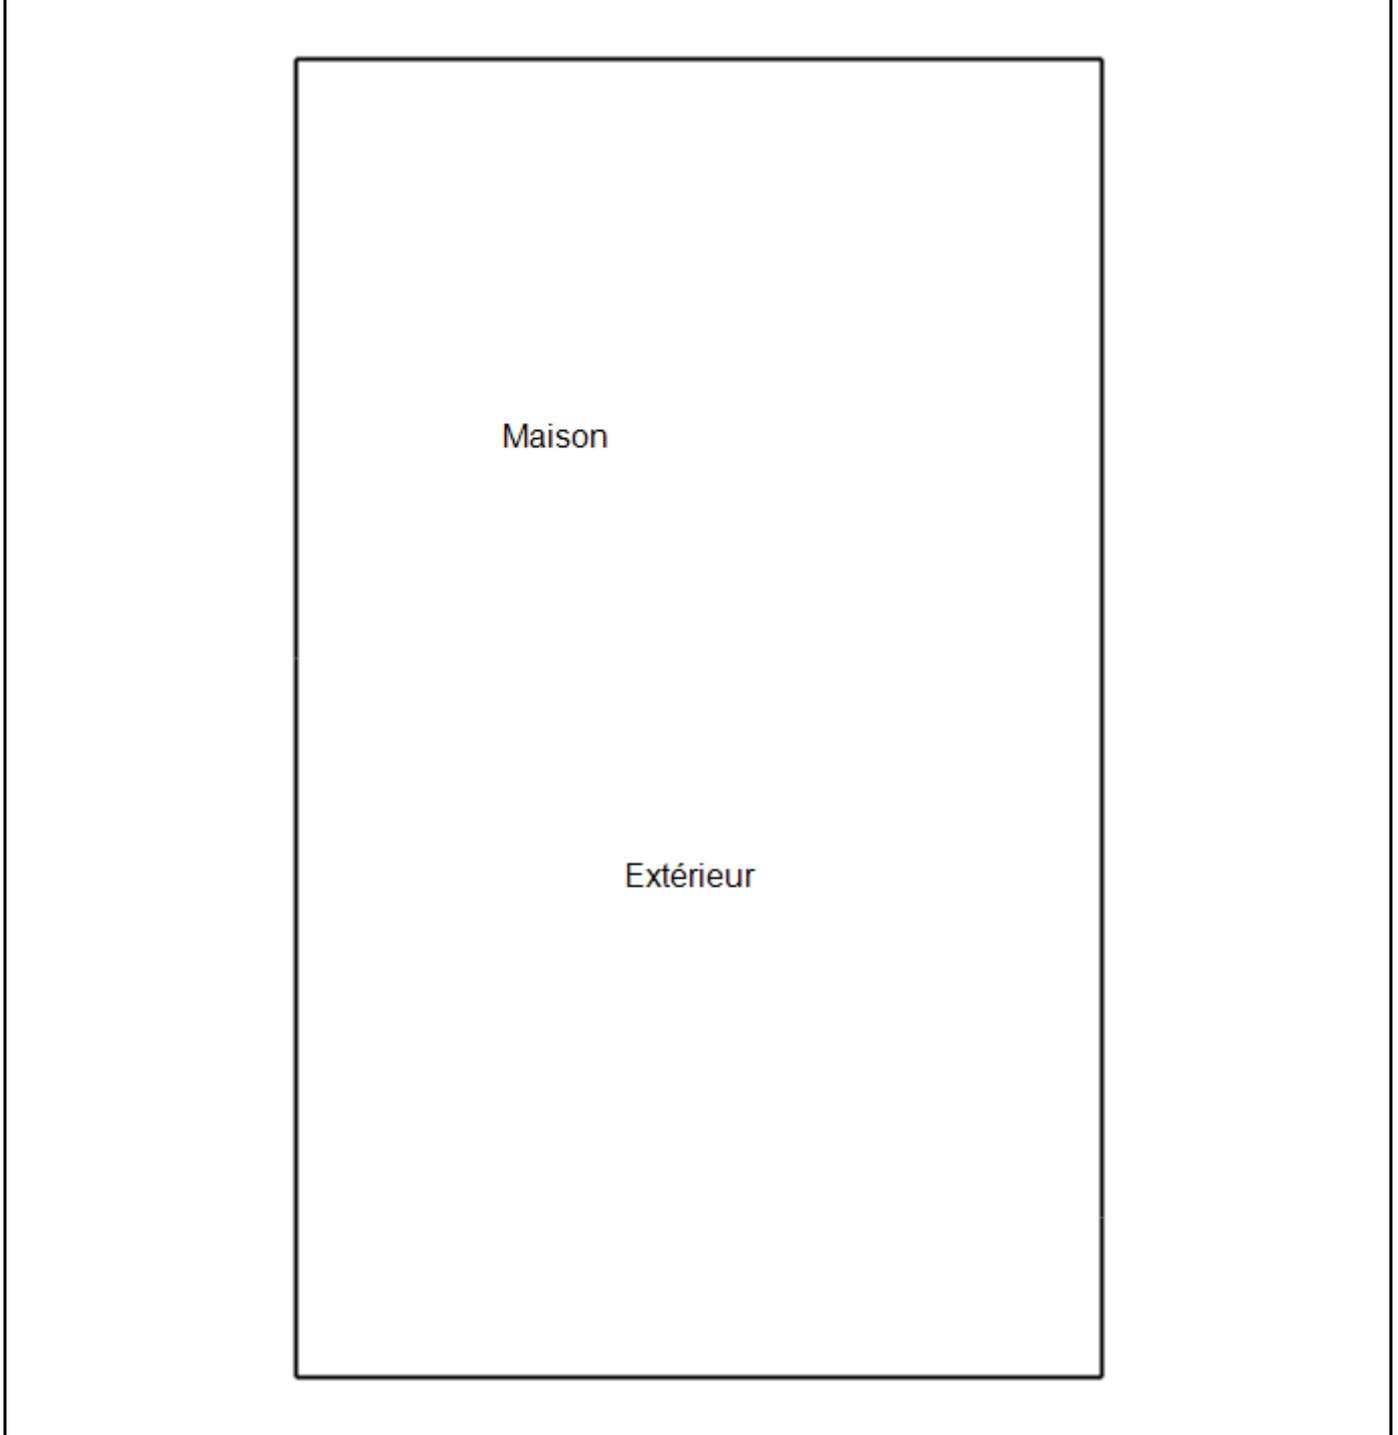
PLANCHE DE REPERAGE USUEL			
N° dossier :	FAUQUE 70295 31.05.22		Adresse de l'immeuble : 6 bis rue du Colonel Betboy 64530 PONTACQ
N° planche :	3/3	Version : 0	
Origine du plan :	Cabinet de diagnostics		Bâtiment – Niveau : Batiment
