Résumé de l'expertise n° 22/SOL/5117

Adresse : **30 PLACE DU FOIRAIL**

Commune : **65000 TARBES**

Rapport de mission de repérage des matériaux et produits contenant de l'amiante pour l'établissement du constat établi à l'occasion de la vente d'un immeuble bâti (Listes A et B de l'annexe 13-9 du Code de la Santé publique)

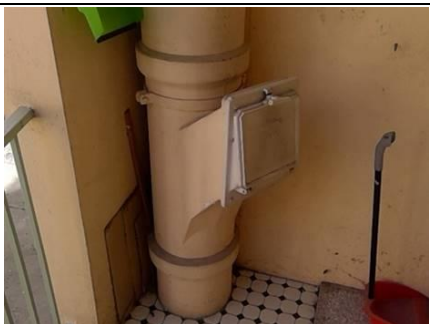
Localisation	Identifiant + Description	Conclusion (justification)	Etat de conservation et préconisations*	Photo
Balcon	Identifiant: ZPSO-001 Description: Conduit en fibres-ciment <u>Liste selon annexe.13-9 du CSP: B</u>	Présence d'amiante (Sur jugement de l'opérateur)	Matériau dégradé (étendue ponctuelle) Résultat EP** Préconisation : Il est recommandé de réaliser une évaluation périodique. Recommandation : Surveillance

<p>Photo n° PhA001 Localisation : Balcon Ouvrage : 6 - Conduits et accessoires intérieurs - Vide-ordures Partie d'ouvrage : Conduit en fibres-ciment Description : Conduit en fibres-ciment</p>
--	---
