Propriétaire : CAZAUX
Adresse du bien : Chemin de la source, 65230 GUIZERIX
Nature du bien : Maison individuelle (T5)
Localisation du bien : Sans objet
Numéro de lot : Sans objet
Date du permis de construire : Avant 1949
Date limite de validité : 10/04/2023
Référence client :

Lettre	5
Éléments de repérage	6
Rapport Amiante	9
Rapport Termites	17
Rapport Plomb	25
Rapport Electricité	37
Rapport Gaz	47
Rapport ERP	54
Attestation d'assurance du dossier	65
Certificat de compétences du dossier	66
Attestation sur l'honneur DDT	67
Conditions particulières DDT	68

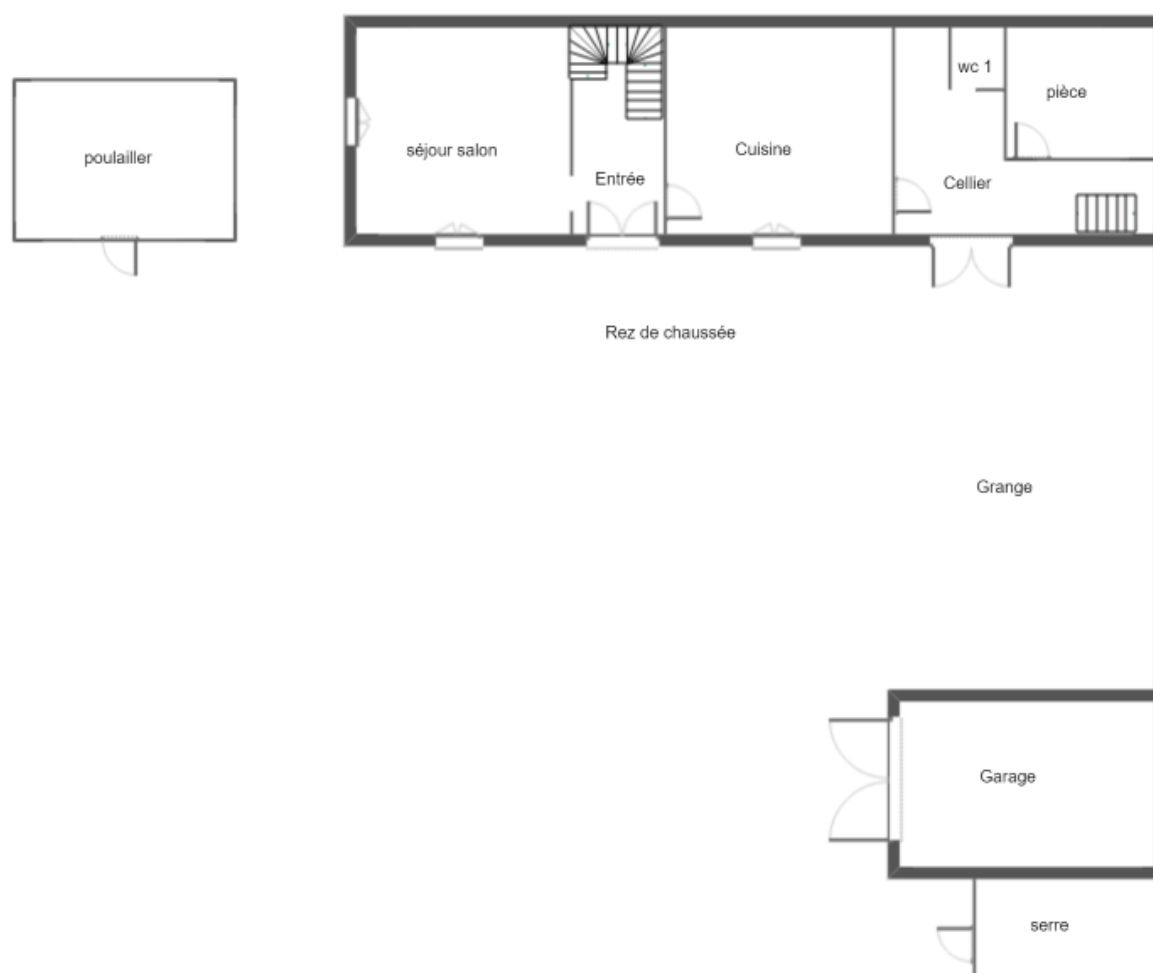
Réf : DIA-SRDD1-2210-008	Titre		Planche de repérage technique
Chemin de la source, 65230 GUIZERIX	Indice A	Auteur : Monsieur Eric MACK	Bat. A du plan de masse

Le présent schéma de repérage est un schéma de circulation permettant de localiser les éléments repérés dans les différents rapports. Il est non coté et non contractuel.

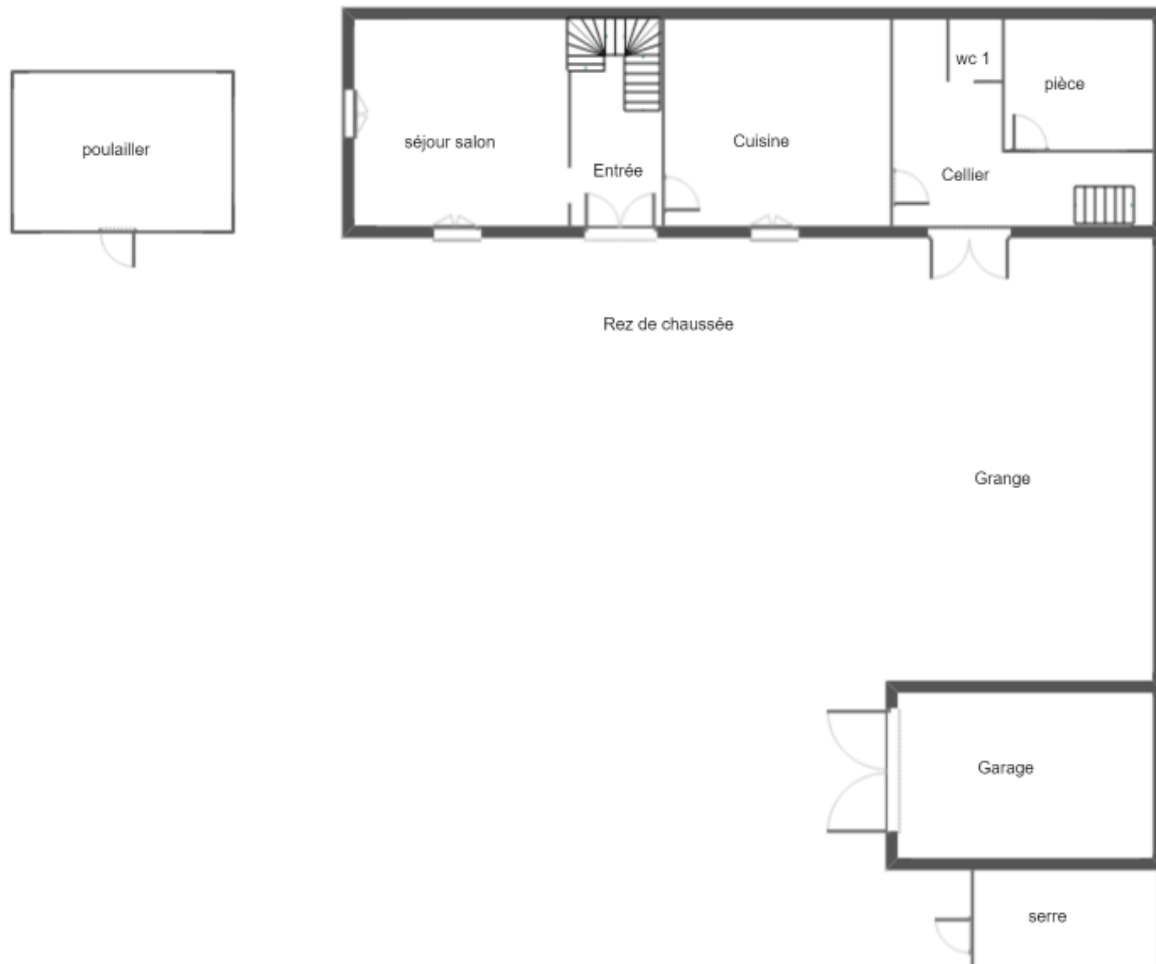
17. Croquis permettant de localiser les prélèvements et les matériaux ou produits contenant de l'amiante

Réf : DIA-SR001-2210-008	Titre		Planche de repérage technique
Chemin de la source, 65230 GUIZERIX	Indice A	Auteur : Monsieur Eric MACK	Bat. A du plan de masse

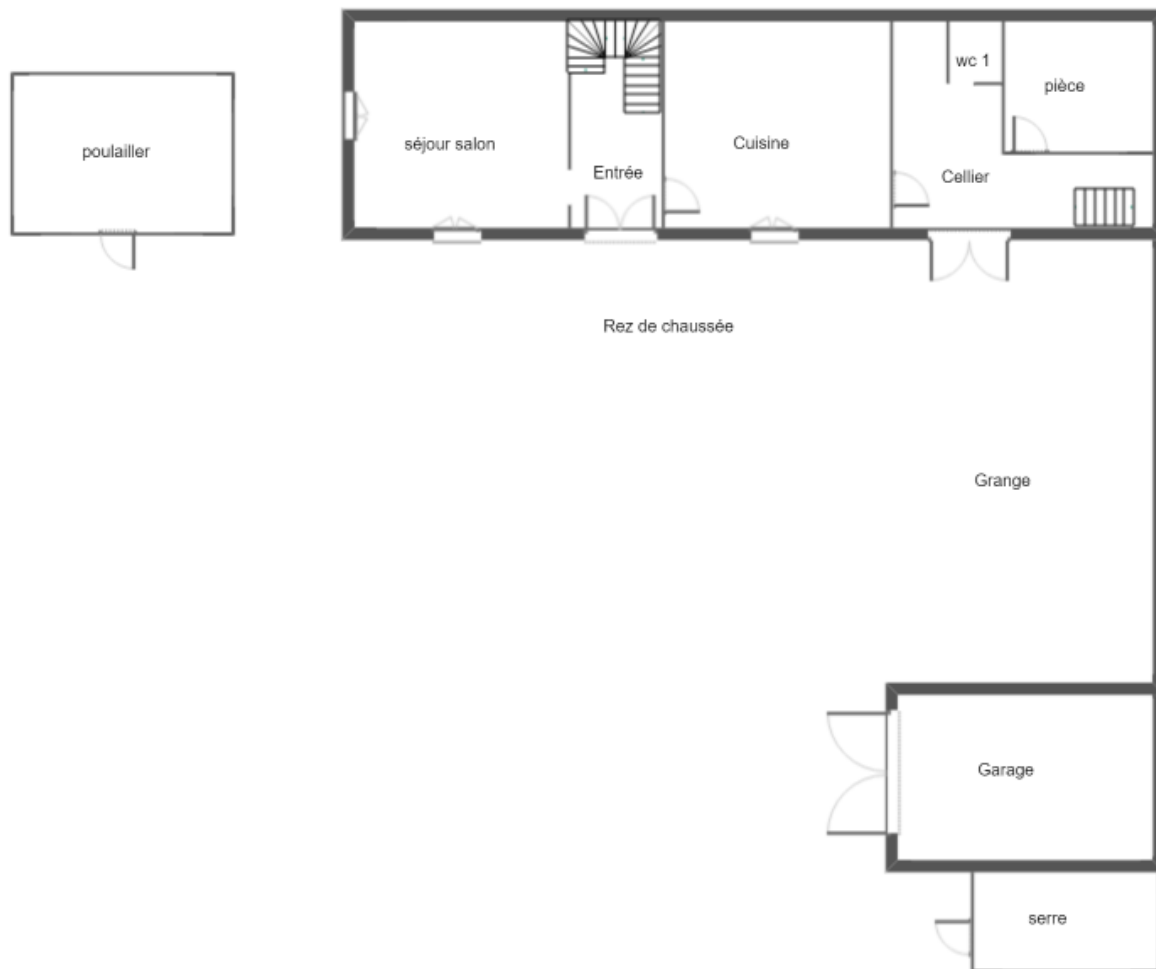
Schéma du constat de risque d'exposition au plomb

Réf : DIA-SRDO1-2210-008	Titre		Planche de repérage technique
Chemin de la source, 65230 GUIZERIX	Indice A	Auteur : Monsieur Eric MACK	Bat. A du plan de masse

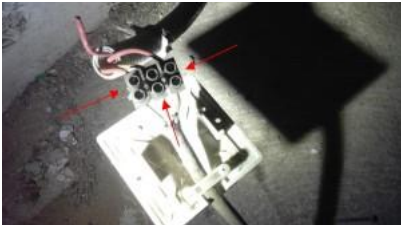
<p>interrupteur fusible</p>

<p>Protection mécanique des conducteurs</p>	<p>Présence</p>		<p>L'enveloppe du matériel est manquante ou détériorée. Les protections électriques doivent être entières et non dégradées pour que les occupants soient en sécurité à tout instant.</p>	<p>5</p>
<p>Protection mécanique des conducteurs</p>	<p>Mise en œuvre</p>		<p>L'installation électrique comporte une(des) connexion(s) avec une(des) partie(s) active(s) nue(s) sous tension accessible. Les parties conductrices des éléments électriques doivent être inaccessibles pour que les occupants soient en sécurité à tout instant.</p>	<p>5</p>

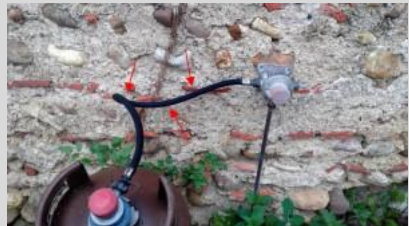
Point de contrôle n° (3)	Type d'anomalie (A1(4), A2(5), DGI(6), ou 32c(7))	Libelle des anomalies et recommandations	Photos
7d4) Lyre GPL	A1	La date limite d'utilisation de la lyre GPL en caoutchouc armé n'est pas lisible ou est dépassée.

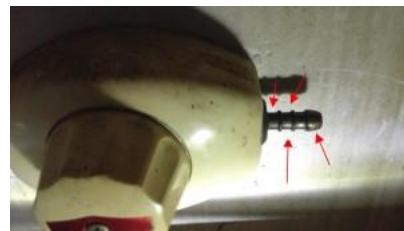
8b) Robinet de commande d'appareil	A2	L'extrémité du robinet de commande ou de la tuyauterie en attente n'est pas obturée.
