# Dossier Technique Immobilier

Numéro de dossier : 22/IMMO/0426  
 Date du repérage : 10/12/2022

# DPE Diagnostic de performance énergétique (logement)

## Rapport de l'état relatif à la présence de termites dans le bâtiment

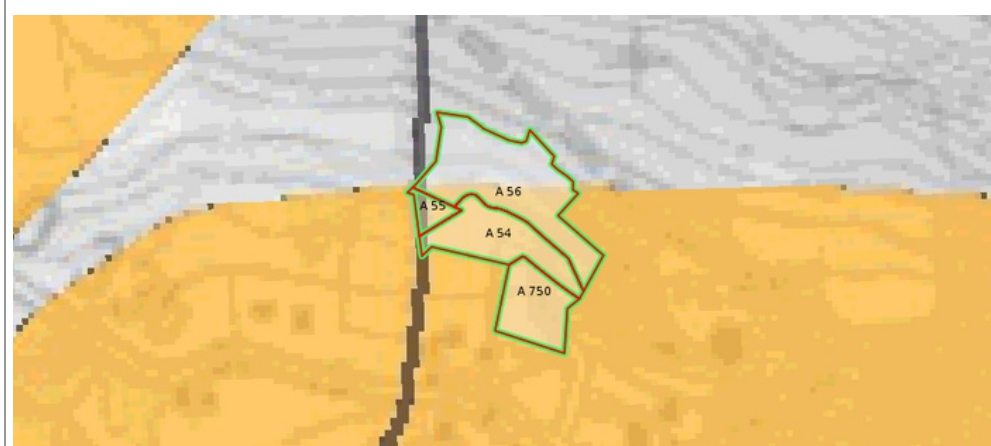
### Mouvement de terrain Argile (Loi ELAN)

- Aléa fort**  
Concerné par la loi ELAN\*
- Aléa moyen**  
Concerné par la loi ELAN\*
- Aléa faible**  
Non concerné par la loi ELAN
