— GROUPE —
Solution Diagnostic
EXPERTS EN
DIAGNOSTICS IMMOBILIERS

Résumé de l'expertise n° 22/SOL/5126

Adresse : **28 RUE DU PIC DU MIDI**

Commune : **65190 POUMAROUS**

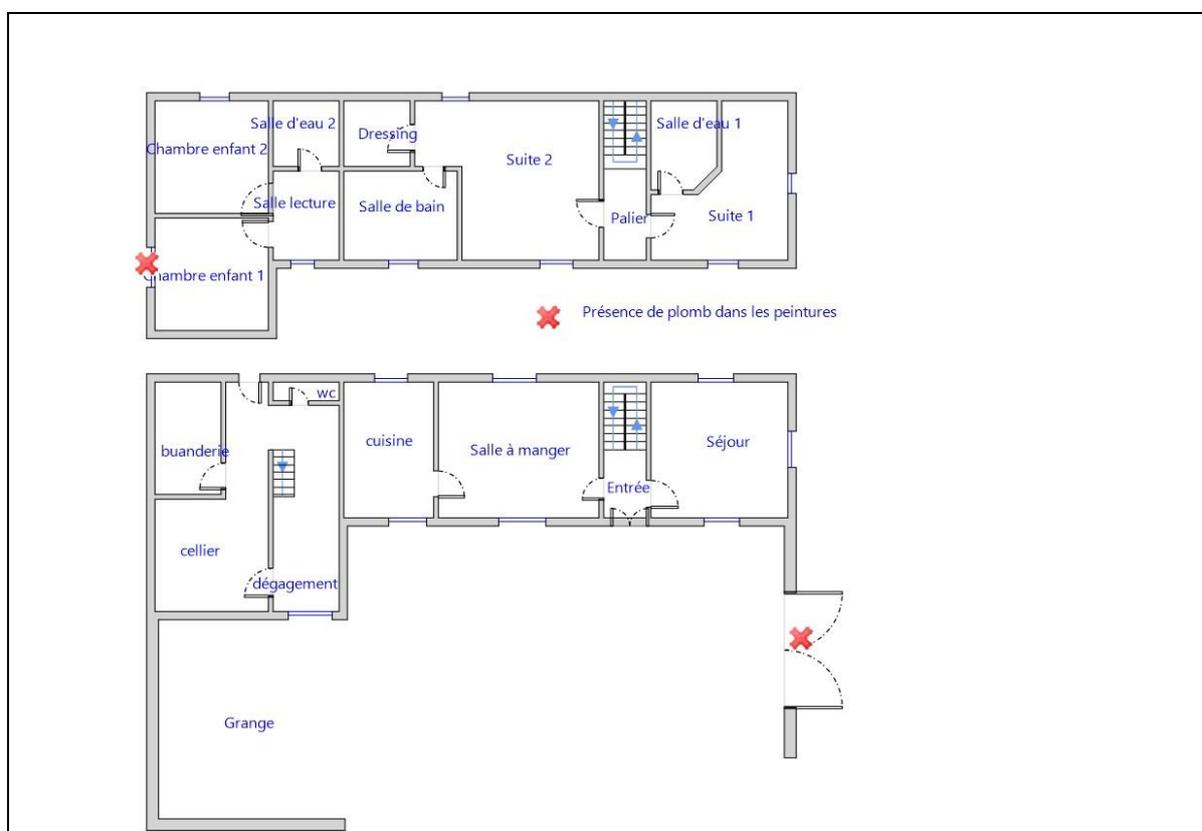
Localisation des mesures sur croquis de repérage

N°	Zone	Unité de diagnostic	Substrat	Revêtement apparent	Localisation mesure	Mesure (mg/cm²)	Etat* de conservation	Classement UD	Observation
235		Portail	métal	Peinture	mesure 1	2.7	Non dégradé	1

Du fait de la présence de revêtements contenant du plomb au-delà des seuils en vigueur et de la nature des dégradations constatées (non dégradé, non visible, état d'usage) sur certaines unités de diagnostic, le propriétaire doit veiller à l'entretien des revêtements recouvrant les unités de diagnostic de classe 1 et 2, afin d'éviter leur dégradation future.

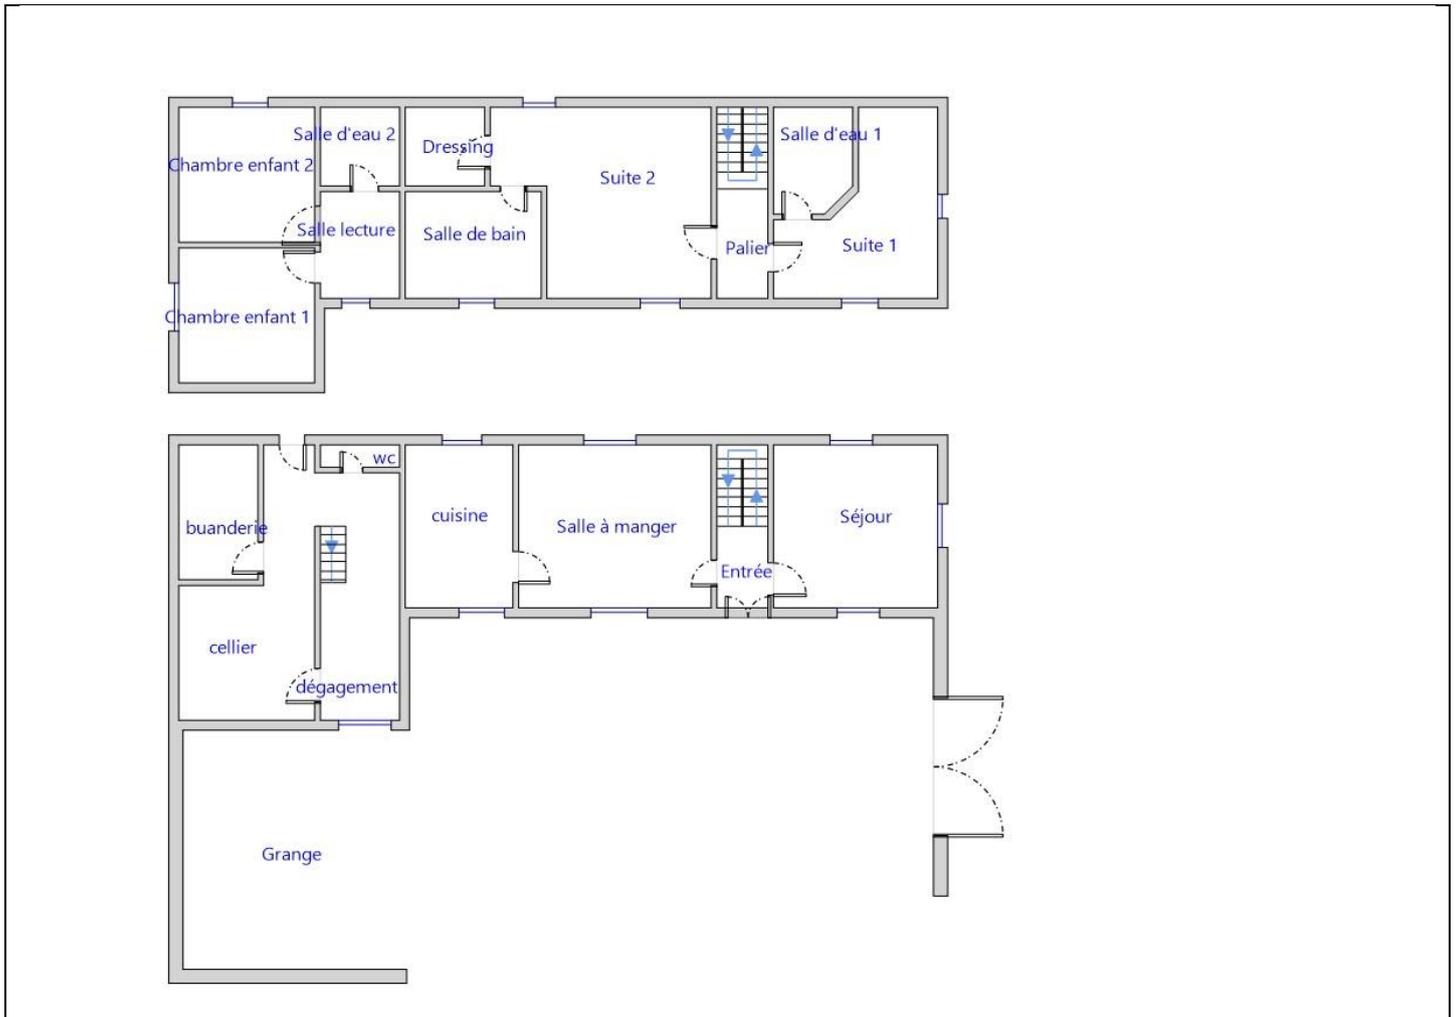
7.1 - Annexe - Schéma de repérage

Amiante	Dans le cadre de la mission, il n'a pas été repéré de matériaux et produits susceptibles de contenir de l'amiante.

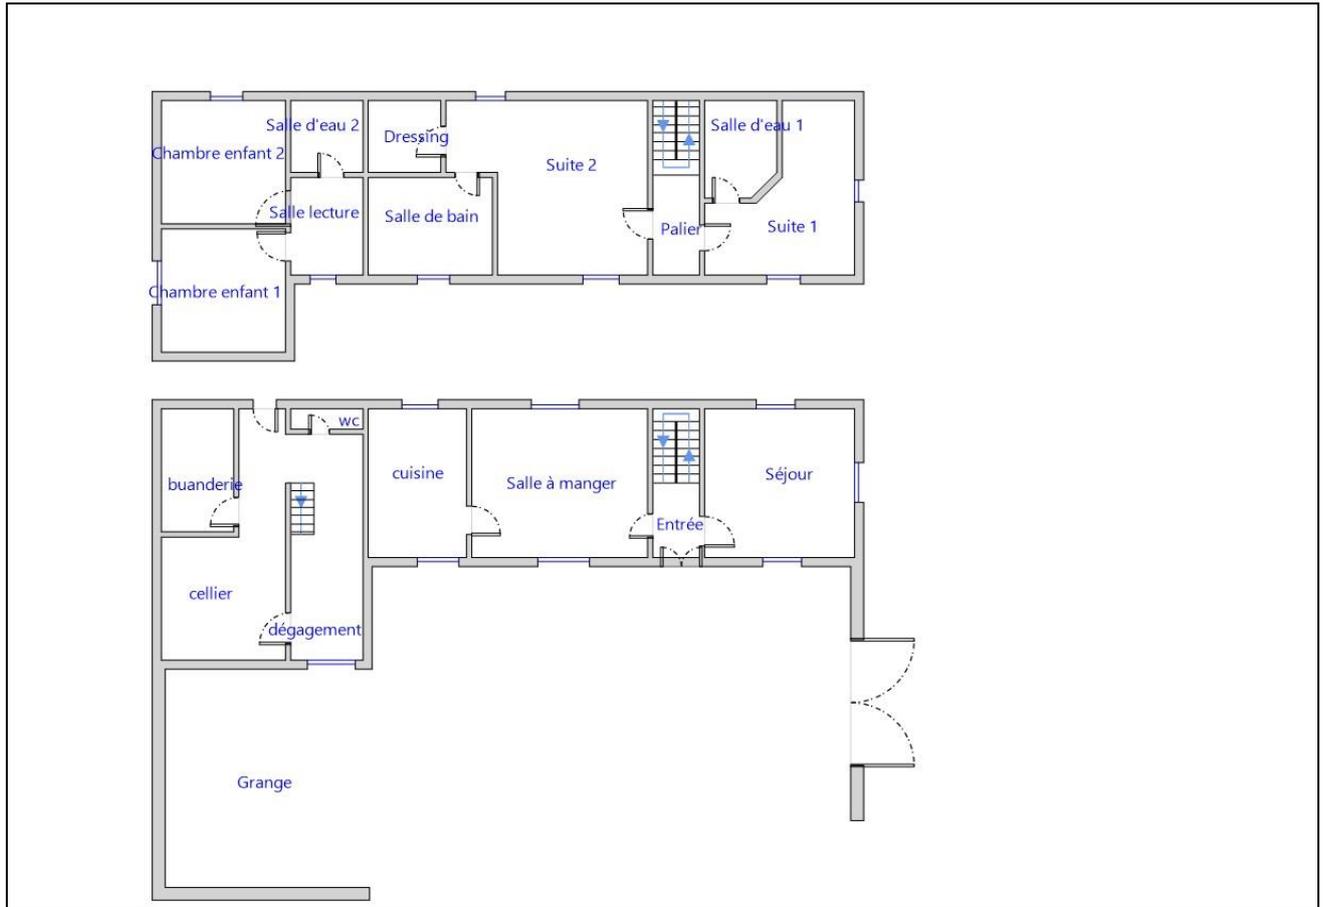
Annexe – Croquis de repérage

Localisation	Liste des ouvrages, parties d'ouvrages	Observations et constatations diverses
Général	-	Le présent contrôle ne porte que sur les éléments visibles et accessibles. Les zones situées derrière les doublages des murs et plafonds n'ont pas été visitées par défaut d'accès Il a été repéré des indices d'infestation d'insectes à larves xylophages

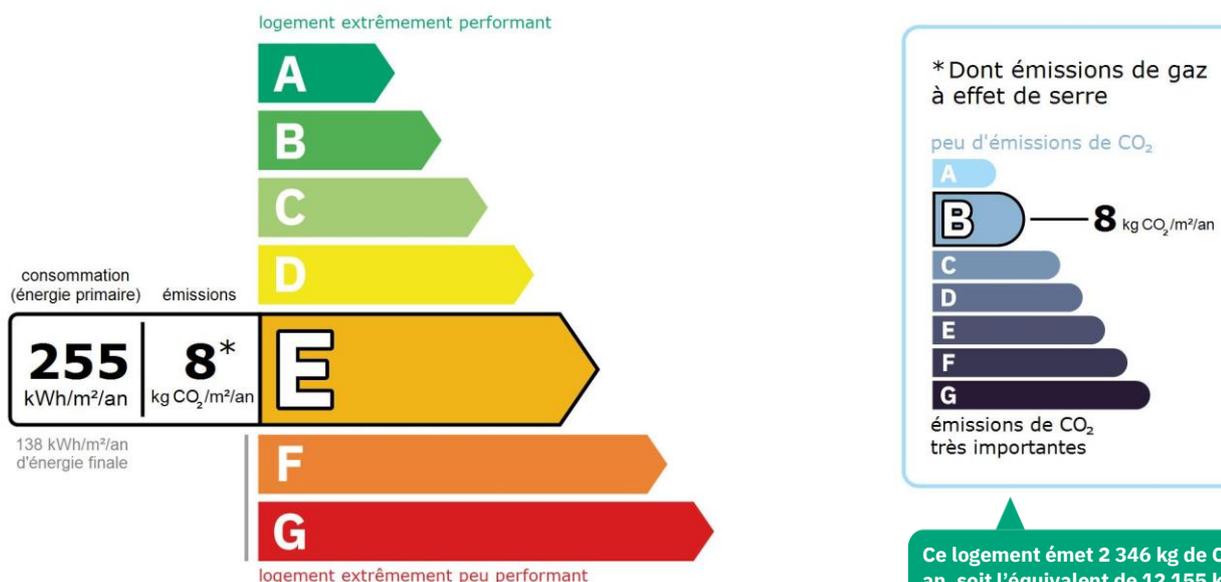
Performance énergétique et climatique

Le niveau de consommation énergétique dépend de l'isolation du logement et de la performance des équipements.
Pour l'améliorer, voir pages 4 à 6

Ce logement émet 2 346 kg de CO₂ par an, soit l'équivalent de 12 155 km parcourus en voiture.
Le niveau d'émissions dépend principalement des types d'énergies utilisées (bois, électricité, gaz, fioul, etc.)

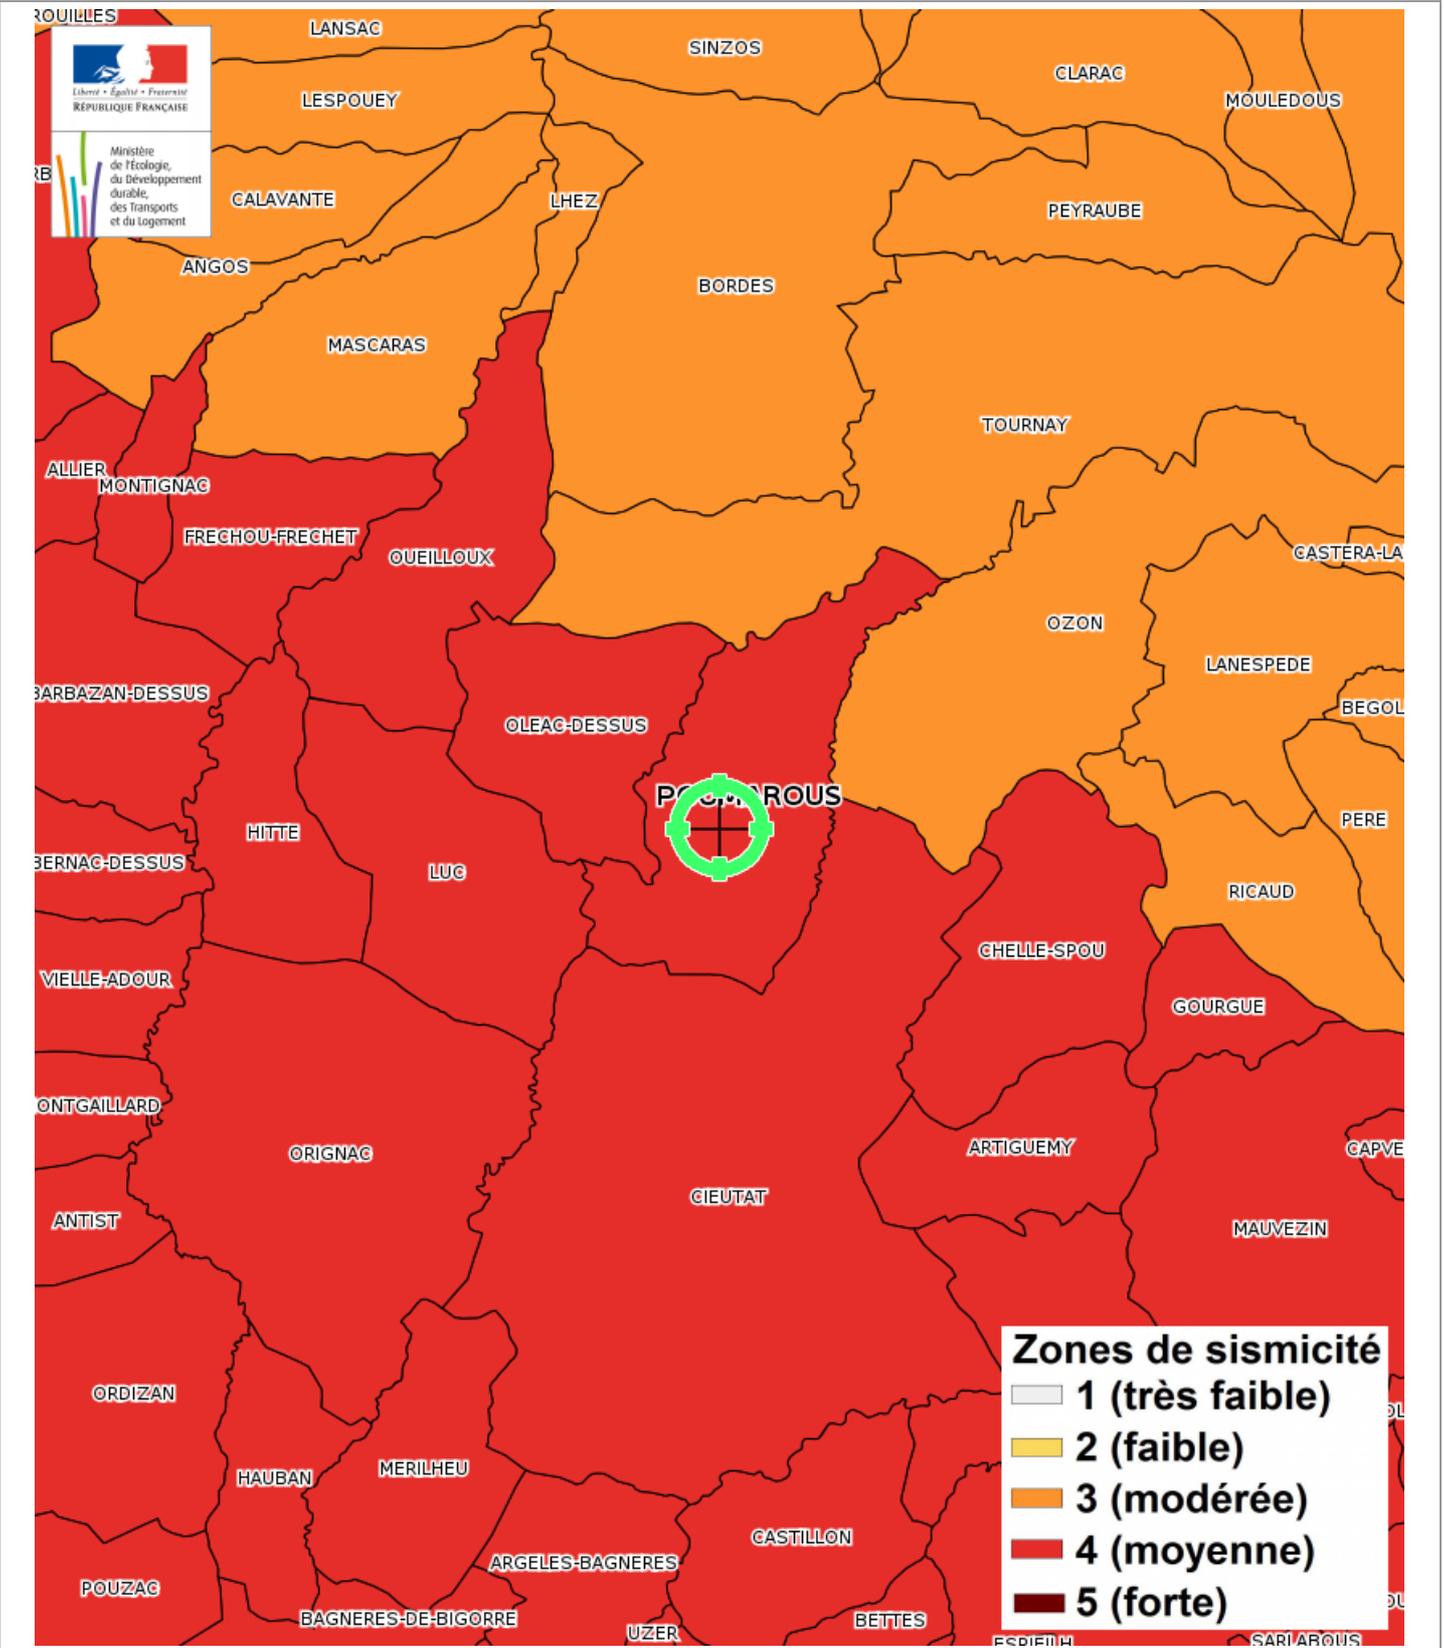
Zonage réglementaire sur la Sismicité : Zone 4 - Moyenne
