Synthèse Dossier de Diagnostic Technique

Réf. : DIA-SRDO1-2212-019

Propriétaire : Monsieur Richard PICKARD
Adresse du bien : 8 Chemin de Loutet, 65220 ANTIN
Nature du bien : Maison individuelle (T7)
Localisation du bien : Sans objet
Numéro de lot : Sans objet
Date du permis de construire : Avant 1949
Date limite de validité : 14/06/2023
Référence client :

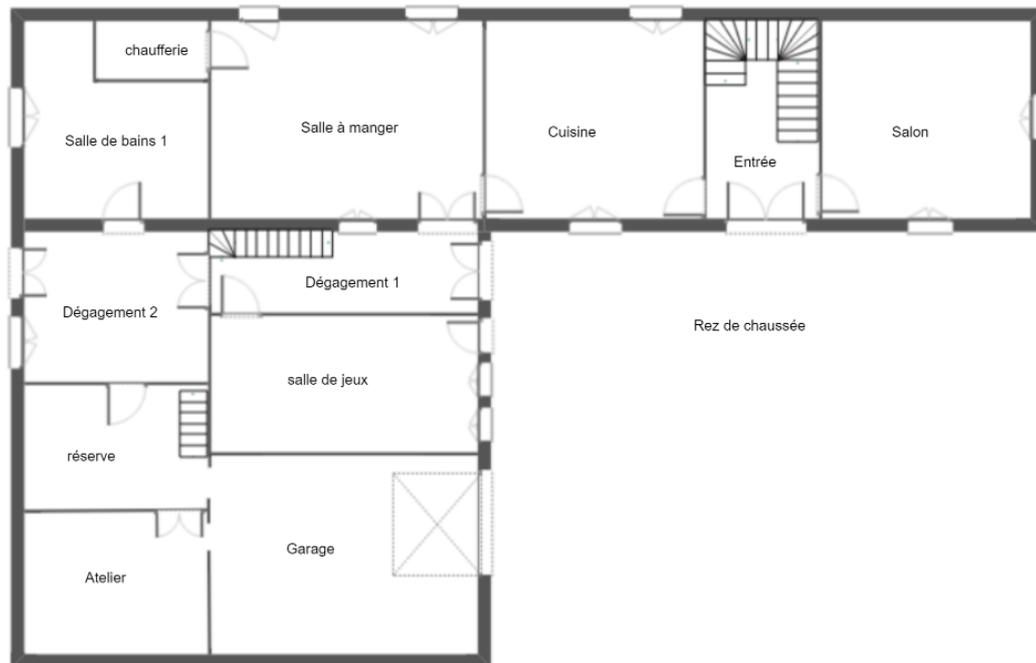
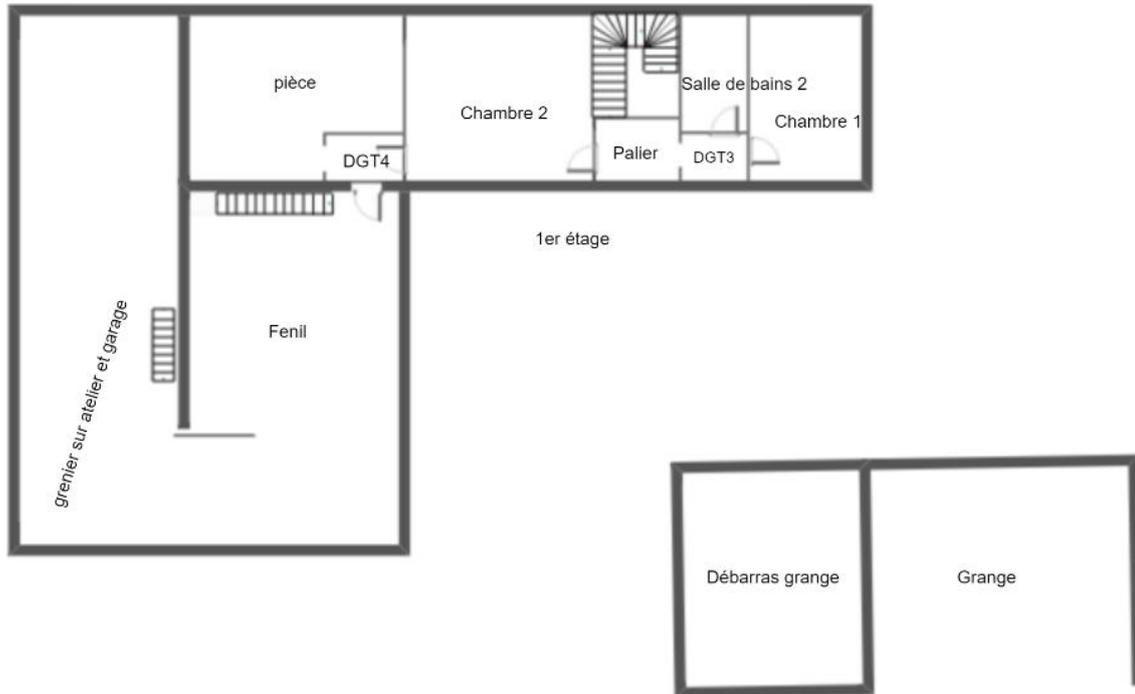
Schéma de repérage

Le présent schéma de repérage est un schéma de circulation permettant de localiser les éléments repérés dans les différents rapports. Il est non coté et non contractuel.

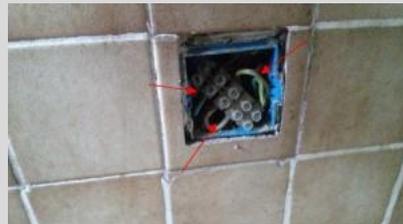
Protection mécanique des conducteurs	Mise en œuvre

L'installation électrique comporte une(des) connexion(s) avec une(des) partie(s) active(s) nue(s) sous tension accessible. Les parties conductrices des éléments électriques doivent être inaccessibles pour que les occupants soient en sécurité à tout instant.	5
