Dossier de Diagnostic Technique

Vente

1 Chemin de Nabias

65200 ASTE

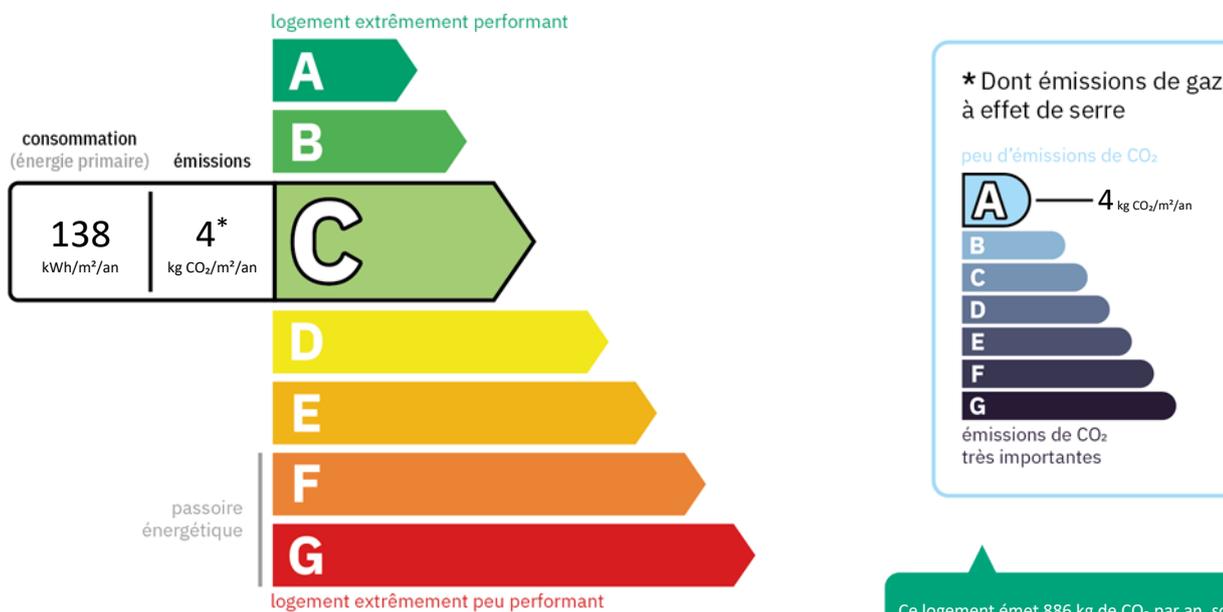
Performance énergétique et climatique

Le niveau de consommation énergétique dépend de l'isolation du logement et de la performance des équipements. Pour l'améliorer, voir pages 5 à 6.

Ce logement émet 886 kg de CO₂ par an, soit l'équivalent de 4 592 km parcourus en voiture. Le niveau d'émissions dépend principalement des types d'énergies utilisées (bois, électricité, gaz, fioul, etc.).
