— GROUPE —
Solution Diagnostic
EXPERTS EN
DIAGNOSTICS IMMOBILIERS

Résumé de l'expertise n° 22/SOL/5121

Adresse : **4 RUE DU CANAL**

Commune : **65320 GAYAN**

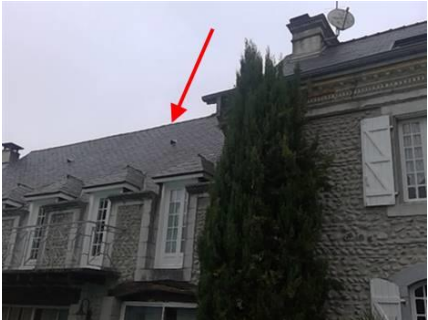
Localisation	Identifiant + Description	Conclusion (justification)	Etat de conservation** et préconisations*	Photo
Toiture	<u>Identifiant:</u> ZPSO-001 <u>Description:</u> Élément complémentaire de toiture (faitages.)	Présence d'amiante (Sur jugement de l'opérateur)	Matériau dégradé (étendue ponctuelle) Résultat EP** Préconisation : Il est recommandé de réaliser une évaluation périodique. Recommandation : surveillance

Photo n° PhA001 Localisation : Toiture Ouvrage : 1 - Couvertures, Toitures, Terrasses et étanchéités - Éléments associés à la toiture Partie d'ouvrage : Élément complémentaire de toiture (chéneaux, rives, closoirs, faitages, mîtres, costières...) Description : Élément complémentaire de toiture (faitages.)
--	--
