# Résumé de l'expertise n° 20\_08\_21796

Adresse : ..... **5, route de Tarbes**

## Rapport de mission de repérage des matériaux et produits contenant de l'amiante pour l'établissement du constat établi à l'occasion de la vente d'un immeuble bâti (Listes A et B de l'annexe 13-9 du Code de la Santé publique)

Numéro de dossier : 20\_08\_21796

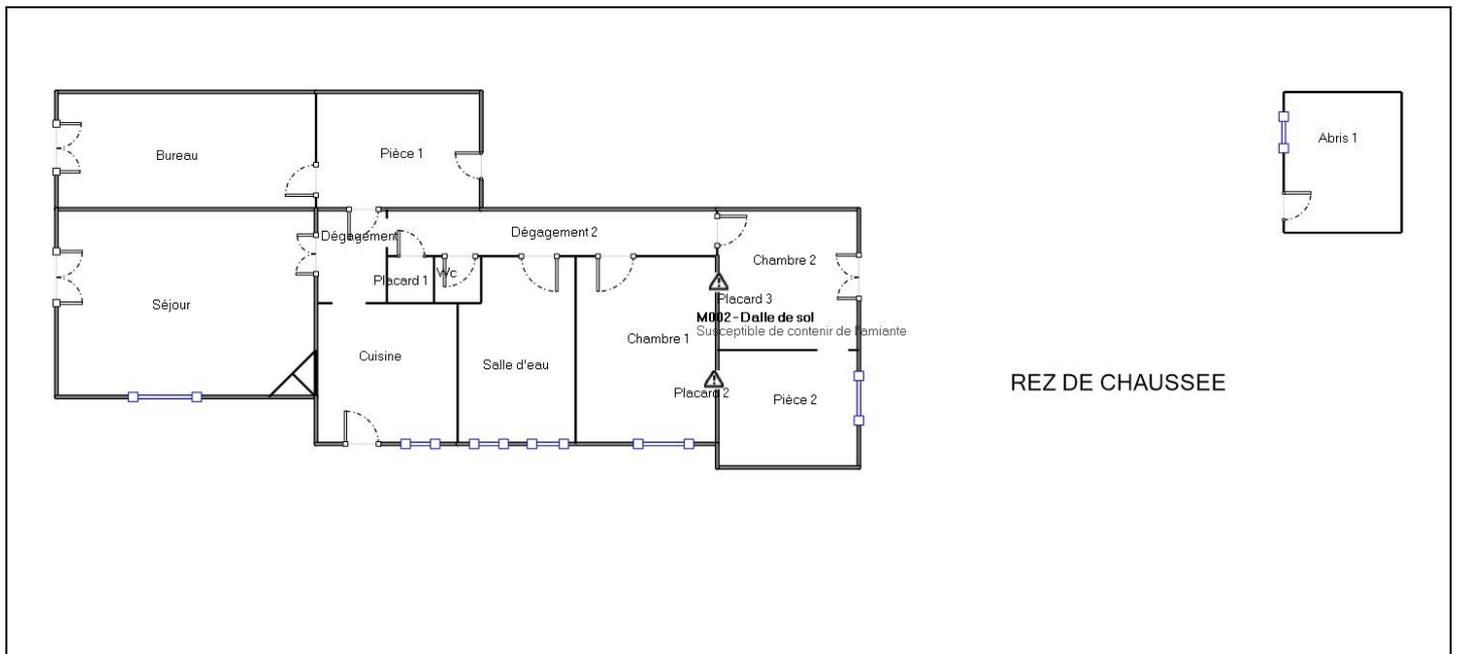
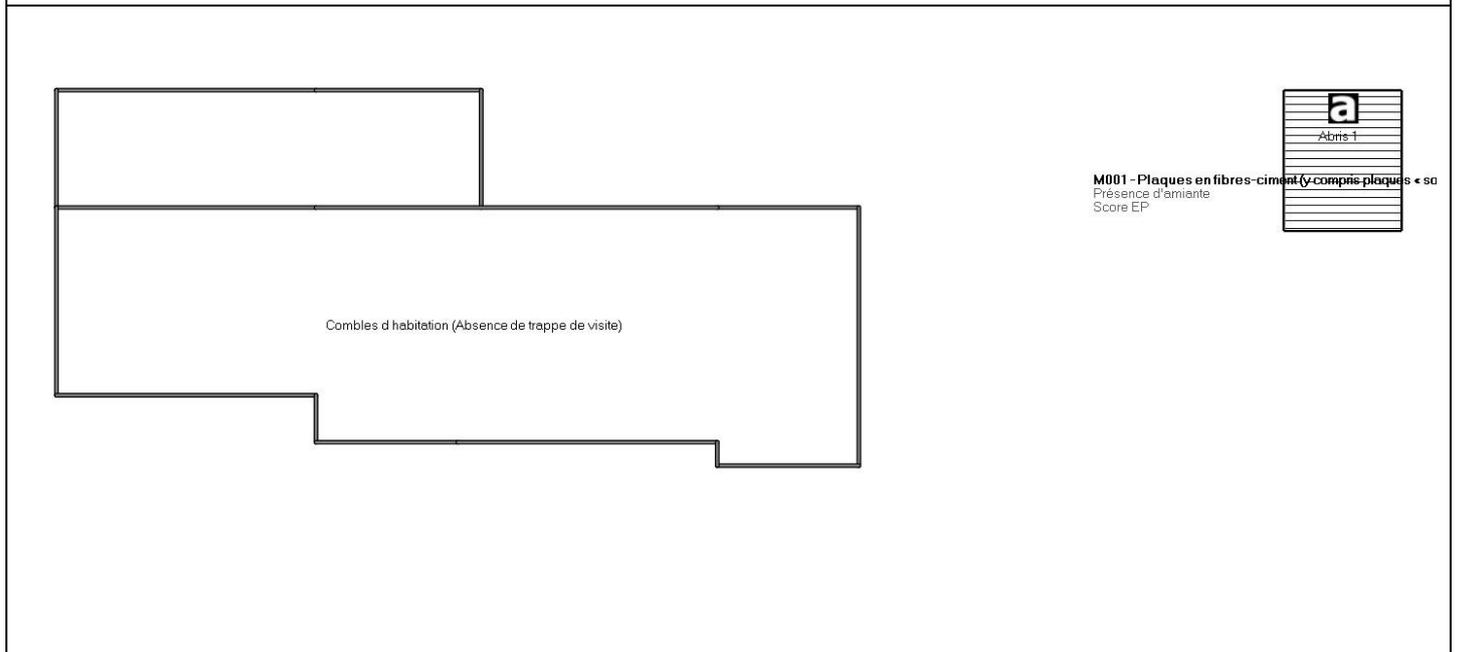
7.1 - Annexe - Schéma de repérage

Localisation	Identifiant + Description	Conclusion (justification)	Etat de conservation** et préconisations*	Photo
Abris 1 - ensemble de la toiture et éléments de toiture	Identifiant: M001 Description: Plaques en fibres-ciment (y compris plaques « sous tuiles ») Liste selon annexe.13-9 du CSP : B	Présence d'amiante (Sur jugement de l'opérateur)	Matériau dégradé (étendue ponctuelle)  <b>Résultat</b> EP**  <b>Préconisation</b> : Il est recommandé de réaliser une évaluation périodique.
