Résumé de l'expertise n° 20_08_21796

Adresse : **5, route de Tarbes**

Rapport de mission de repérage des matériaux et produits contenant de l'amiante pour l'établissement du constat établi à l'occasion de la vente d'un immeuble bâti (Listes A et B de l'annexe 13-9 du Code de la Santé publique)

Numéro de dossier : 20_08_21796

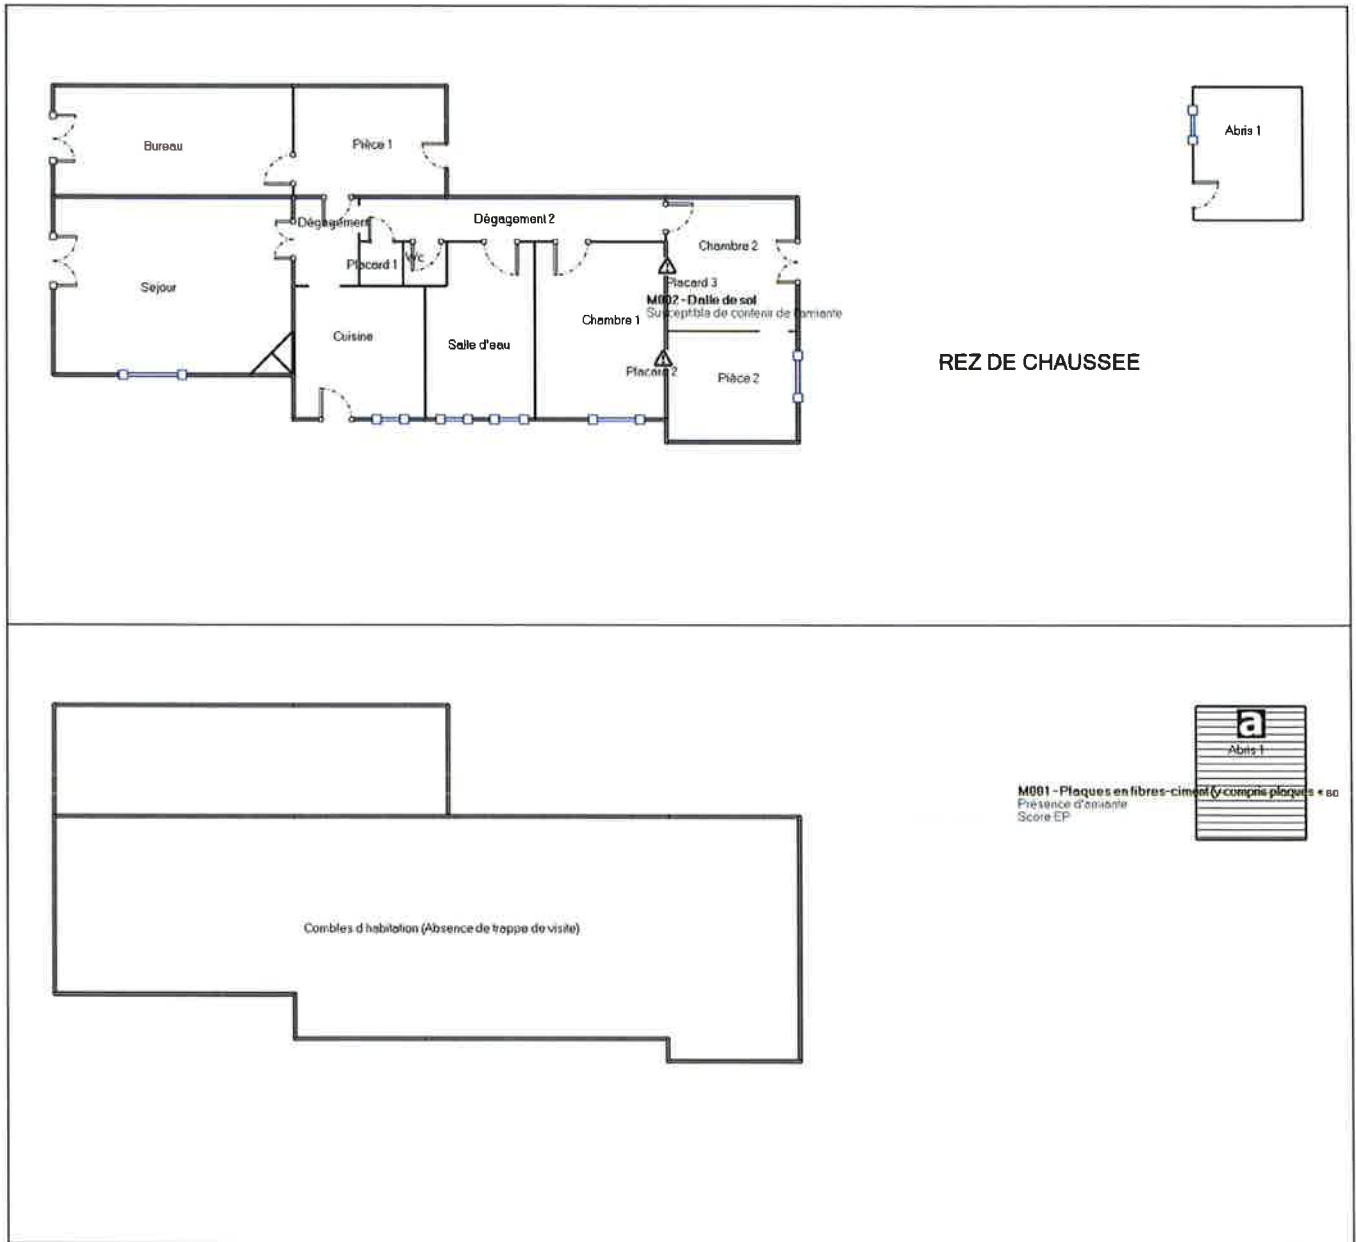
7.1 - Annexe - Schéma de repérage

M001 - Plaques en fibres-ciment (y compris plaques « 60
Présence d'amiante
Score EP

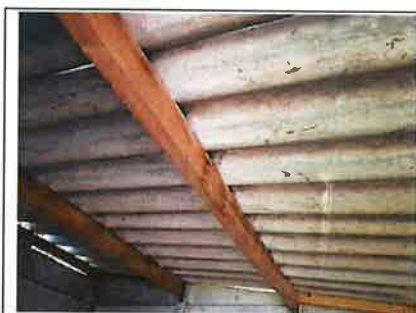
Photo n° PhA001

Localisation	Identifiant + Description	Conclusion (justification)	Etat de conservation** et préconisations*	Photo
Abris 1 - ensemble de la toiture et éléments de toiture	Identifiant: M001 Description: Plaques en fibres-ciment (y compris plaques « sous tuiles ») Liste selon annexe.13-9 du CSP : B	Présence d'amiante (Sur jugement de l'opérateur)	Matériau dégradé (étendue ponctuelle) Résultat EP** Préconisation : Il est recommandé de réaliser une évaluation périodique.

Localisation : Abris 1 - ensemble de la toiture et éléments de toiture
 Ouvrage : 1 - Couvertures, Toitures, Terrasses et étanchéités - Plaques ondulées et planes
 Partie d'ouvrage : Plaques en fibres-ciment (y compris plaques « sous tuiles »)
 Description : Plaques en fibres-ciment (y compris plaques « sous tuiles »)
 Localisation sur croquis : M001
