Dossier Technique Immobilier

Numéro de dossier : 22/CHR/0071
Date du repérage : 29/06/2022

Département : ... **Pyénées-Atlantiques**
Adresse : **17 route des pyrénées**
Commune : **64460 MONSEGUR (France)**
Section cadastrale A, Parcelle(s) n° 370

Périmètre de repérage :
**maison d'habitation
dépendances
abords immédiats**

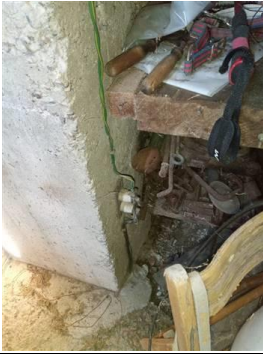
| N° Article (1) | Libellé et localisation (*) des anomalies | N° Article (2) | Libellé des mesures compensatoires (3) correctement mises en œuvre | Photos |
|---|--|---|--|---|
| B3.3.2 b | La section du conducteur de terre est insuffisante. Remarques : a rafraichir | | | |

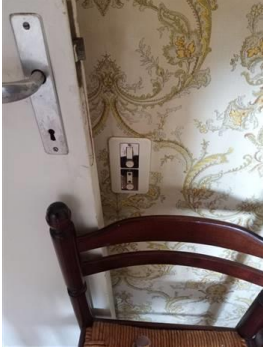
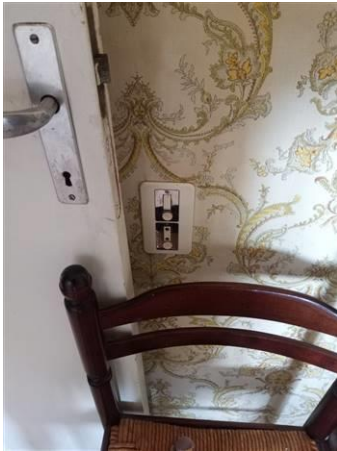
Photo PhEle004

| N° Article (1) | Libellé et localisation (*) des anomalies | N° Article (2) | Libellé des mesures compensatoires (3) correctement mises en œuvre | Photos |
|---|--|---|--|---|
| B3.3.6 a1 | Au moins un socle de prise de courant ne comporte pas de broche de terre. | | | |

Libellé de l'anomalie : B3.3.6 a1 Au moins un socle de prise de courant ne comporte pas de broche de terre.

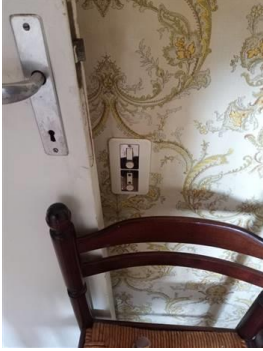
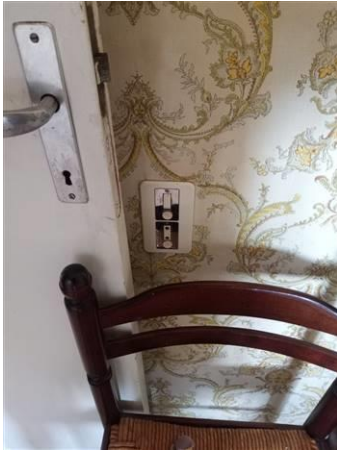
Photo PhEle005

| N° Article (1) | Libellé et localisation (*) des anomalies | N° Article (2) | Libellé des mesures compensatoires (3) correctement mises en œuvre | Photos |
|---|--|---|--|---|
| B3.3.6 a2 | Au moins un socle de prise de courant comporte une broche de terre non reliée à la terre. | | | |

Libellé de l'anomalie : B3.3.6 a2 Au moins un socle de prise de courant comporte une broche de terre non reliée à la terre.

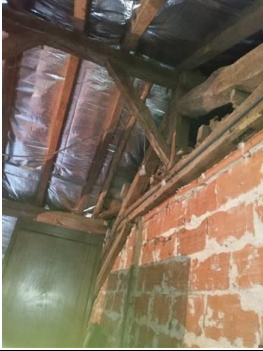
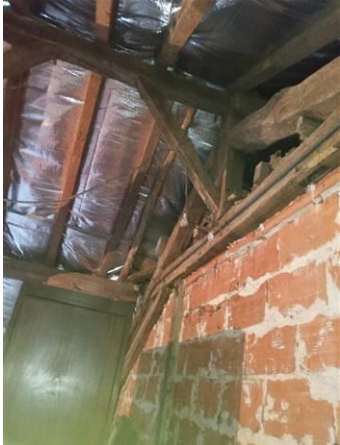
| N° Article (1) | Libellé et localisation (*) des anomalies | N° Article (2) | Libellé des mesures compensatoires (3) correctement mises en œuvre | Photos |
|---|--|---|--|---|
| B3.3.6 a3 | Au moins un circuit (n'alimentant pas des socles de prises de courant) n'est pas relié à la terre. | | | |

| | <p>Photo PhEle006 Libellé de l'anomalie : B3.3.6 a3 Au moins un circuit (n'alimentant pas des socles de prises de courant) n'est pas relié à la terre.</p> |

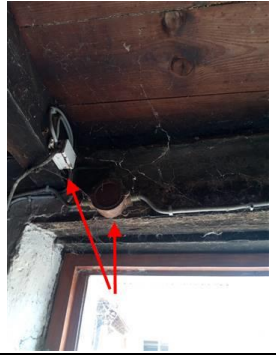
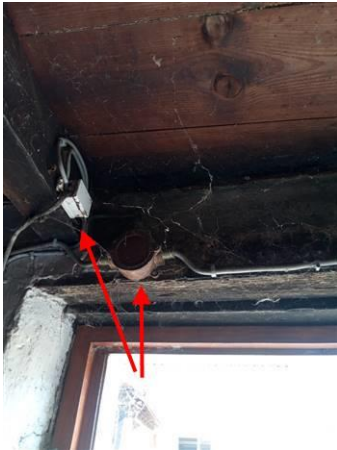
Photo PhEle003

| N° Article (1) | Libellé et localisation (*) des anomalies | N° Article (2) | Libellé des mesures compensatoires (3) correctement mises en œuvre | Photos |
|---|---|---|--|---|
| B8.3 a | L'installation comporte au moins un matériel électrique vétuste. Remarques : Présence de matériel électrique vétuste (douilles, interrupteurs, socles de prise...) ; Faire intervenir un électricien qualifié afin de remplacer les matériels électriques vétustes | | | |

Libellé de l'anomalie : B8.3 a L'installation comporte au moins un matériel électrique vétuste.

Remarques : Présence de matériel électrique vétuste (douilles, interrupteurs, socles de prise...) ; Faire intervenir un électricien qualifié afin de remplacer les matériels électriques vétustes

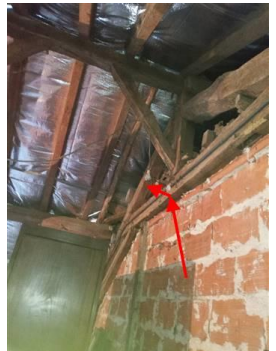
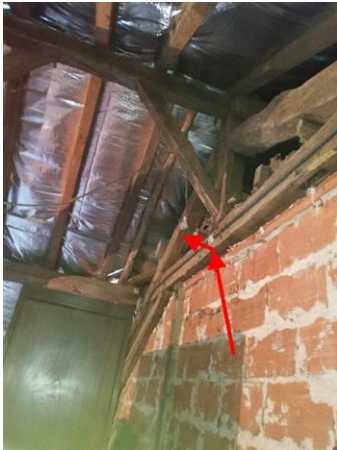
Photo PhEle002

| N° Article (1) | Libellé et localisation (*) des anomalies | N° Article (2) | Libellé des mesures compensatoires (3) correctement mises en œuvre | Photos |
|---|---|---|--|---|
| B8.3 e | Au moins un conducteur isolé n'est pas placé sur toute sa longueur dans un conduit, une goulotte ou une plinthe ou une huisserie, en matière isolante ou métallique, jusqu'à sa pénétration dans le matériel électrique qu'il alimente. Remarques : Présence de conducteurs électriques non protégés mécaniquement ; Faire intervenir un électricien qualifié afin d'installer des protections mécanique sur les conducteurs non protégés (ext - poulailler, ext - grange1, ext - grange2) | | | |

Libellé de l'anomalie : B8.3 e Au moins un conducteur isolé n'est pas placé sur toute sa longueur dans un conduit, une goulotte ou une plinthe ou une huisserie, en matière isolante ou métallique, jusqu'à sa pénétration dans le matériel électrique qu'il alimente.

Remarques : Présence de conducteurs électriques non protégés mécaniquement ; Faire intervenir un électricien qualifié afin d'installer des protections mécanique sur les conducteurs non protégés (ext - poulailler, ext - grange1, ext - grange2)

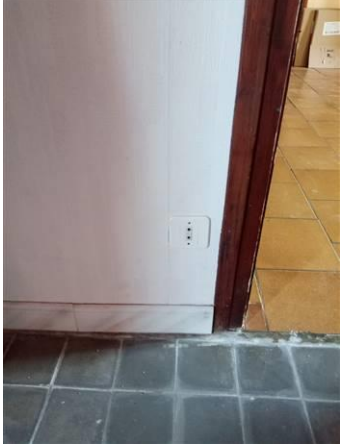
| | <p>Photo PhEle007 Libellé de l'information complémentaire : B11 b2 Au moins un socle de prise de courant n'est pas de type à obturateur Remarques : Présence de socles de prises non équipés d'obturateur ; Faire intervenir un électricien qualifié afin de remplacer les socles de prises non équipés d'obturateur par des socles de prises à obturateur</p> |

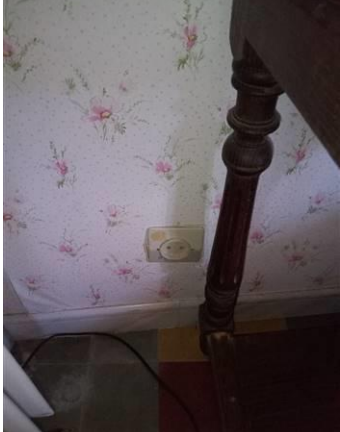
| | <p>Photo PhEle008 Libellé de l'information complémentaire : B11 c2 Au moins un socle de prise de courant ne possède pas un puits de 15 mm.</p> |
