Résumé de l'expertise n° 22/SOL/5212

Adresse : **5 CHEMIN DE PEYRAHITTE**

Commune : **65200 LIES**

Périmètre de repérage : ... **MAISON 1**

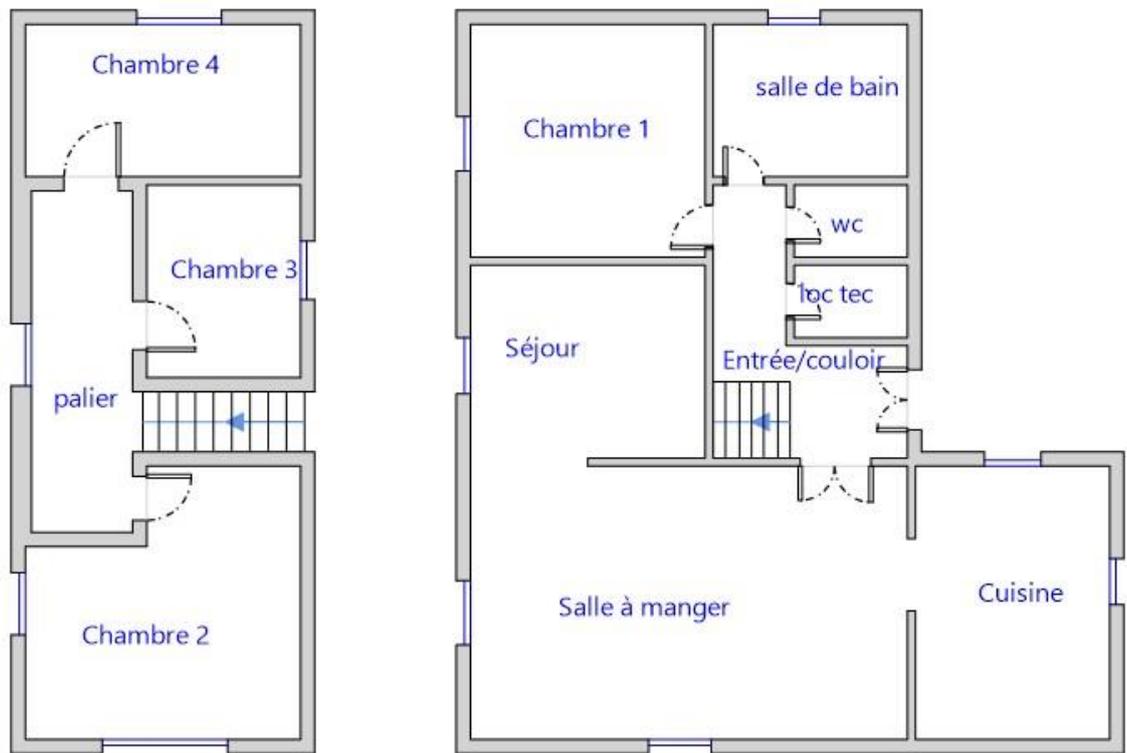
7.1 - Annexe - Schéma de repérage

| Localisation | Identifiant + Description | Conclusion (justification) | Etat de conservation** et préconisations* |
|---|--|--|--|
| Toiture | Identifiant: ZPSO-001 Description: Ardoises composites hors fibro ciment Liste selon annexe.13-9 du CSP: B | Présence d'amiante (Sur jugement de l'opérateur) | Matériau dégradé (étendue ponctuelle) Résultat EP** Préconisation : Il est recommandé de réaliser une évaluation périodique. Recommandation : surveillance |

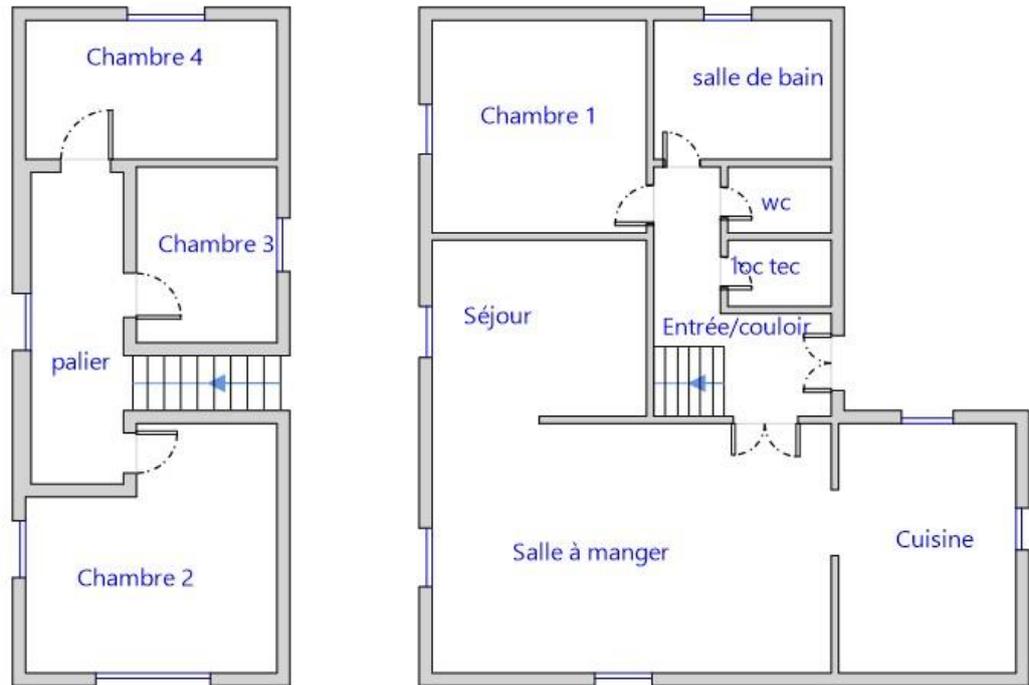
Annexe – Croquis de repérage

| Localisation | Liste des ouvrages, parties d'ouvrages | Observations et constatations diverses |
|---|--|---|
| Général | - | <p>Le présent contrôle ne porte que sur les éléments visibles et accessibles.</p> <p>Les zones situées derrière les doublages des murs et plafonds n'ont pas été visitées par défaut d'accès</p> <p>Il a été repéré des indices d'infestation d'insectes à larves xylophages</p> <p>Un désardoisage ou un détuilage permettrait une inspection de la charpente non visible dans sa totalité lors de la visite</p> |

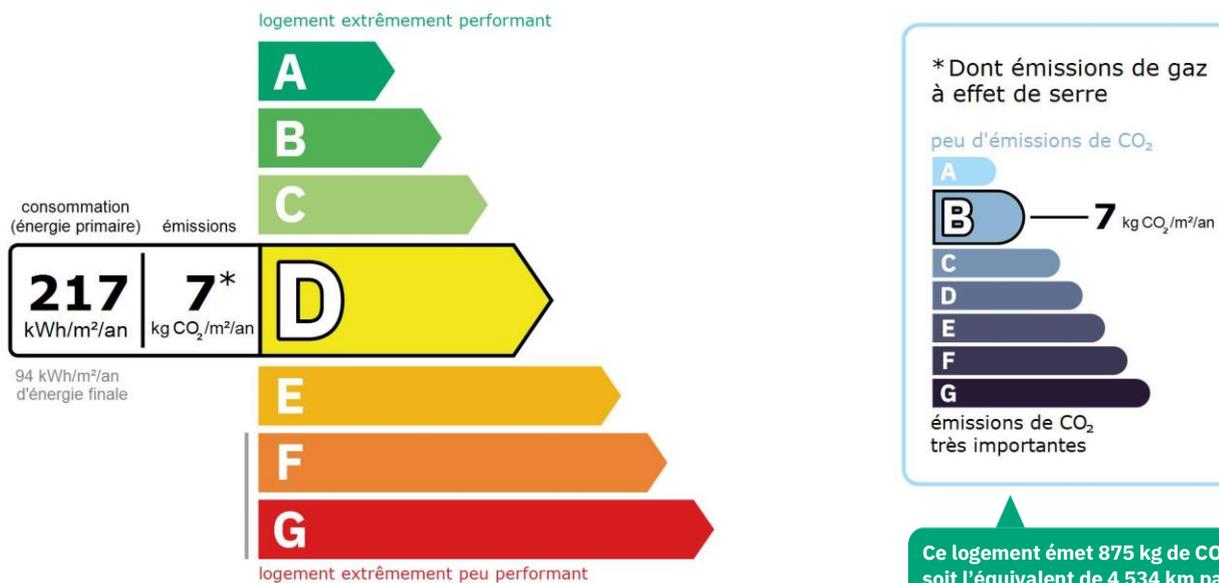
Performance énergétique et climatique

Le niveau de consommation énergétique dépend de l'isolation du logement et de la performance des équipements. Pour l'améliorer, voir pages 4 à 6

Ce logement émet 875 kg de CO₂ par an, soit l'équivalent de 4 534 km parcourus en voiture.
