— GROUPE —  
**Solution Diagnostic**  
EXPERTS EN  
DIAGNOSTICS IMMOBILIERS

## Résumé de l'expertise n° 22/SOL/5212\_p01

Adresse : ..... **7 CHEMIN DE PEYRAHITTE**

Périmètre de repérage : ... **Maison 2, annexes et abords immédiats**

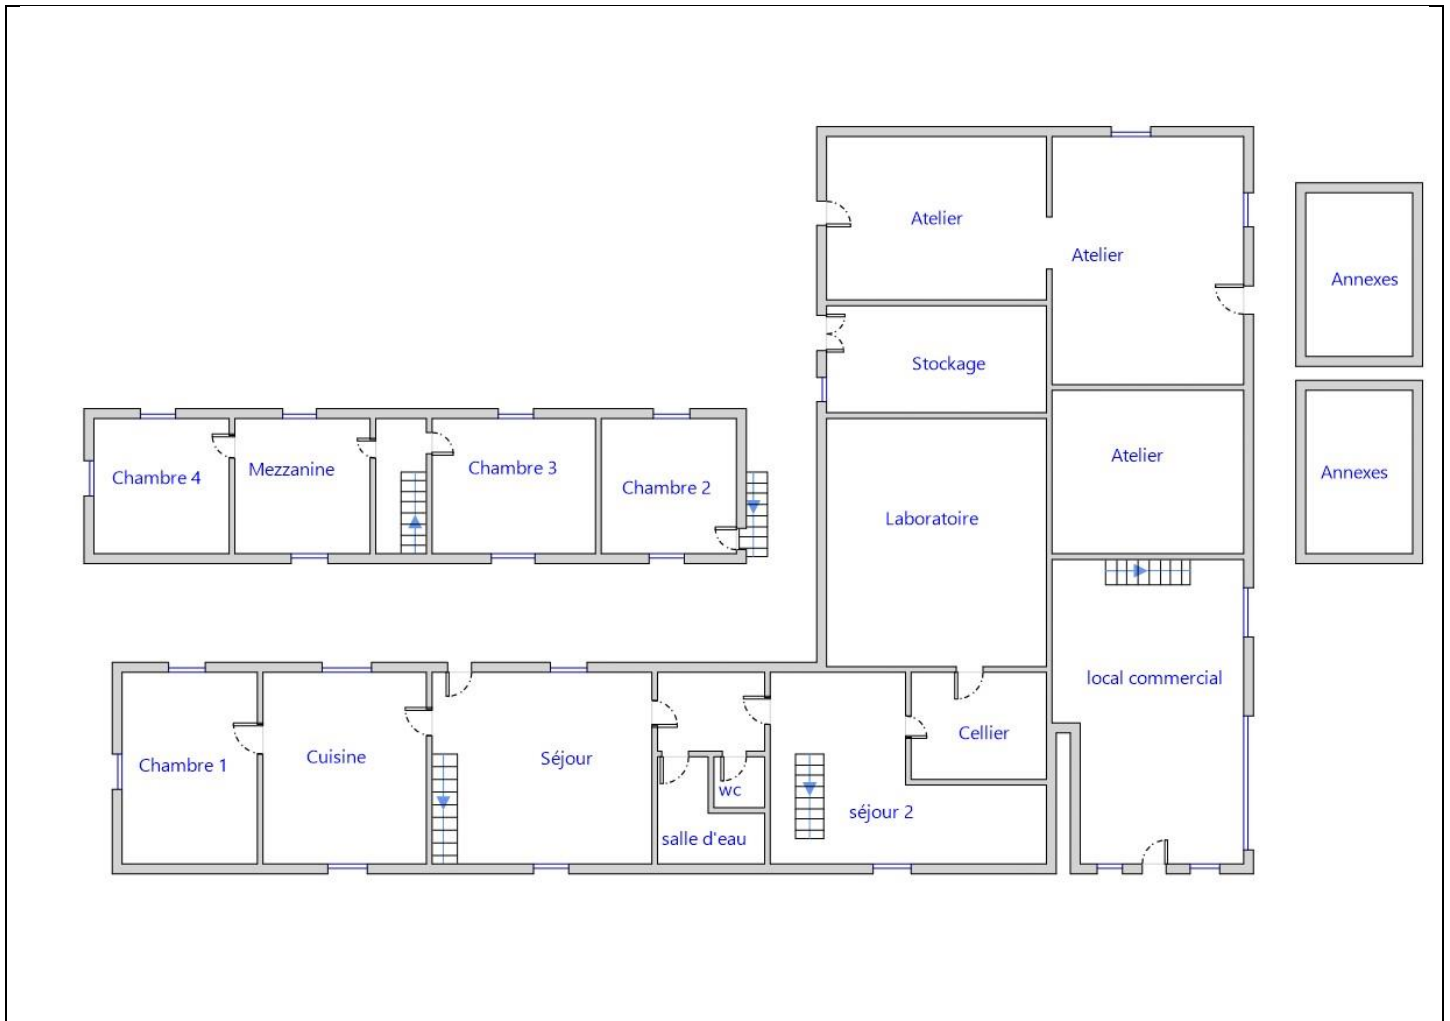
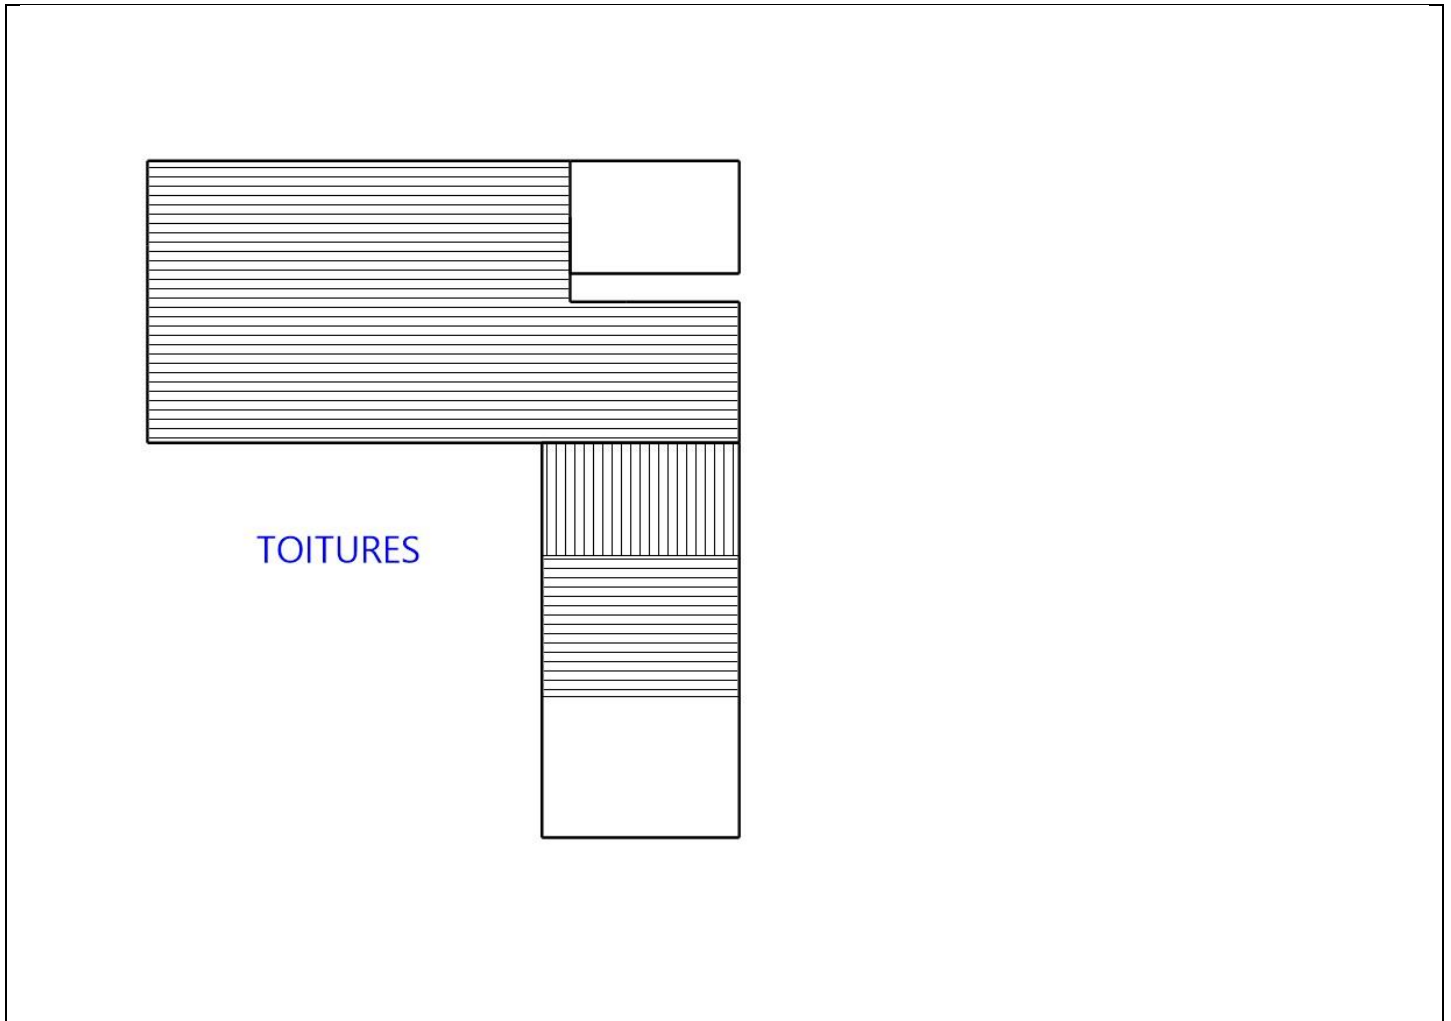
7.1 - Annexe - Schéma de repérage

Localisation	Identifiant + Description	Conclusion (justification)	Etat de conservation** et préconisations*
Toiture	Identifiant: ZPSO-001 Description: Plaques en fibres-ciment (y compris plaques « sous tuiles ») Liste selon annexe.13-9 du CSP: B	Présence d'amiante (Sur jugement de l'opérateur)	Matériau dégradé (étendue ponctuelle)  <b>Résultat EP**</b>  <b>Préconisation :</b> Il est recommandé de réaliser une évaluation périodique.  <b>Recommandation :</b> surveillance
	Identifiant: ZPSO-002 Description: Ardoises composites hors fibro ciment Liste selon annexe.13-9 du CSP: B	Présence d'amiante (Sur jugement de l'opérateur)	Matériau dégradé (étendue ponctuelle)  <b>Résultat EP**</b>  <b>Préconisation :</b> Il est recommandé de réaliser une évaluation périodique.  <b>Recommandation :</b> surveillance
	Identifiant: ZPSO-003 Description: Ardoises en fibro ciment Liste selon annexe.13-9 du CSP: B	Présence d'amiante (Sur jugement de l'opérateur)	Matériau dégradé (étendue ponctuelle)  <b>Résultat EP**</b>  <b>Préconisation :</b> Il est recommandé de réaliser une évaluation périodique.  <b>Recommandation :</b> surveillance

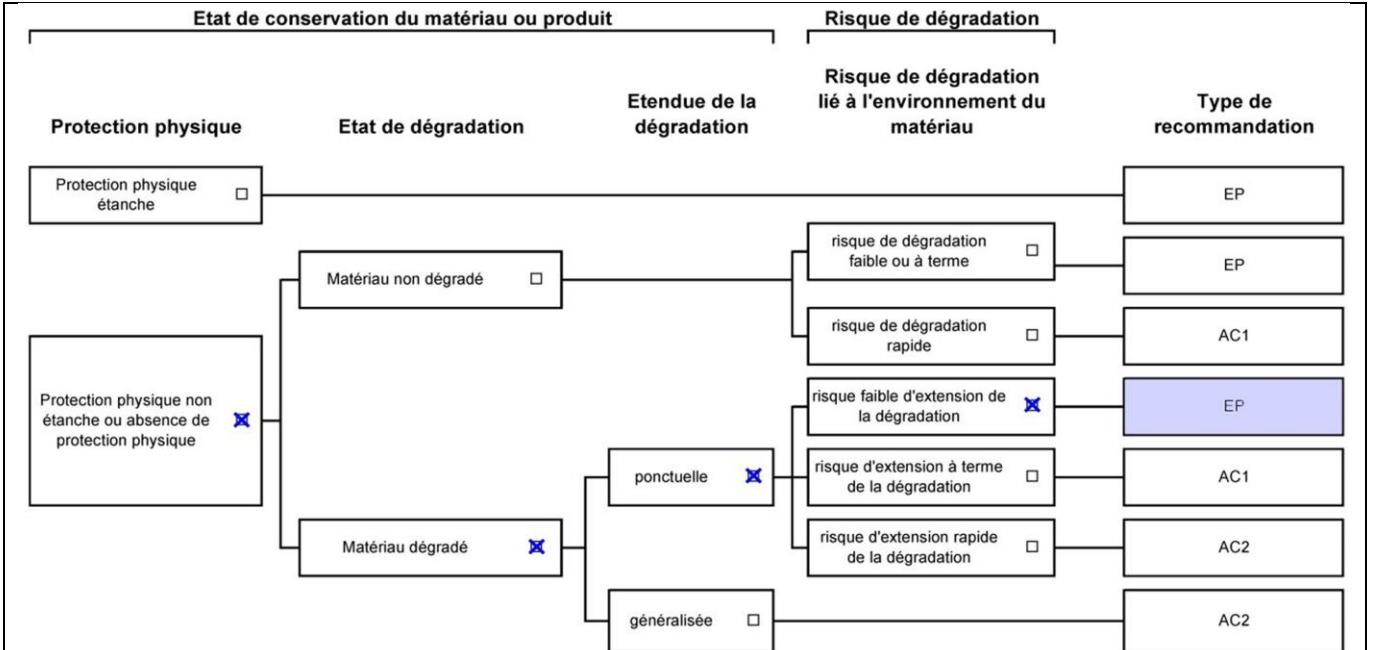
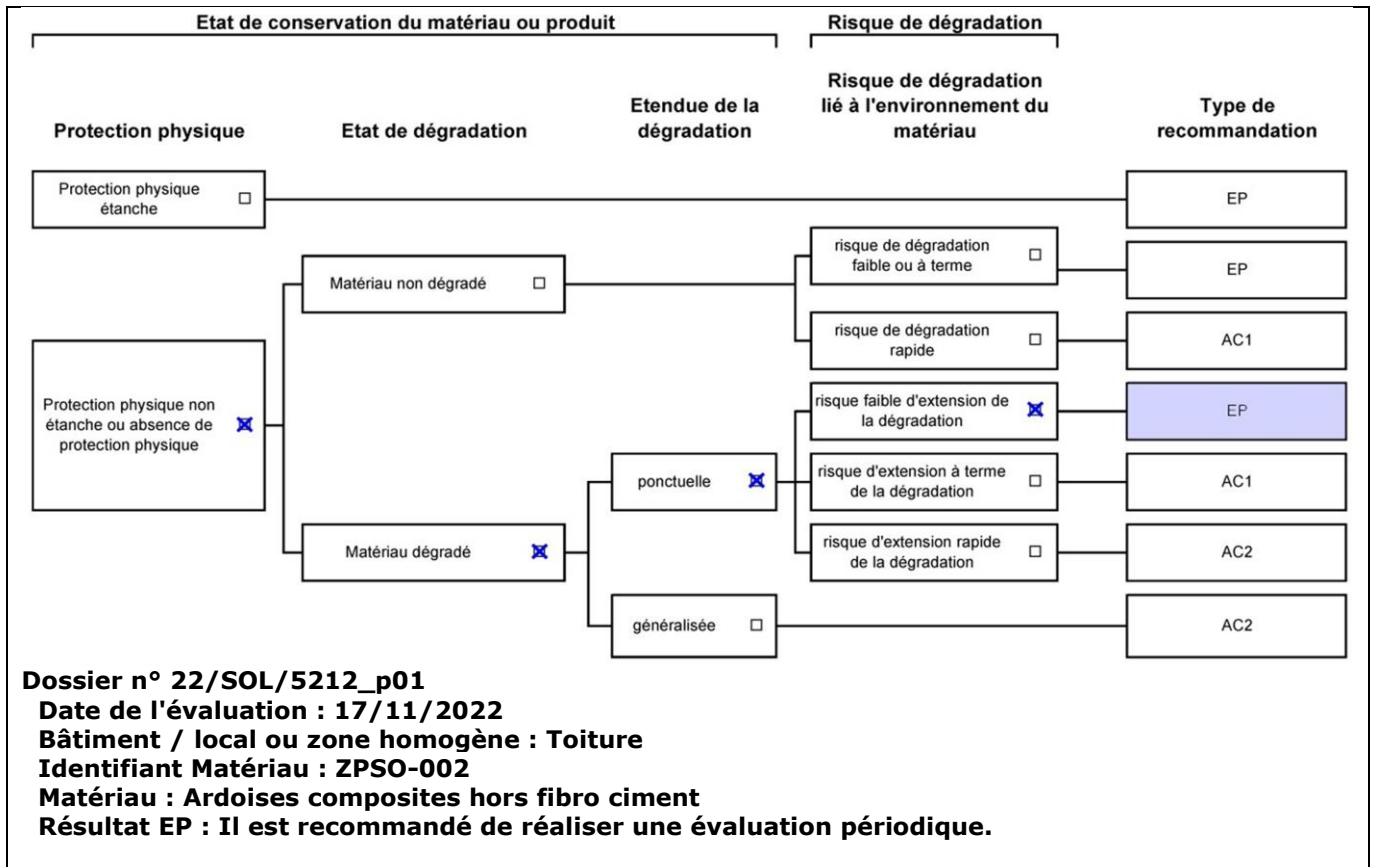
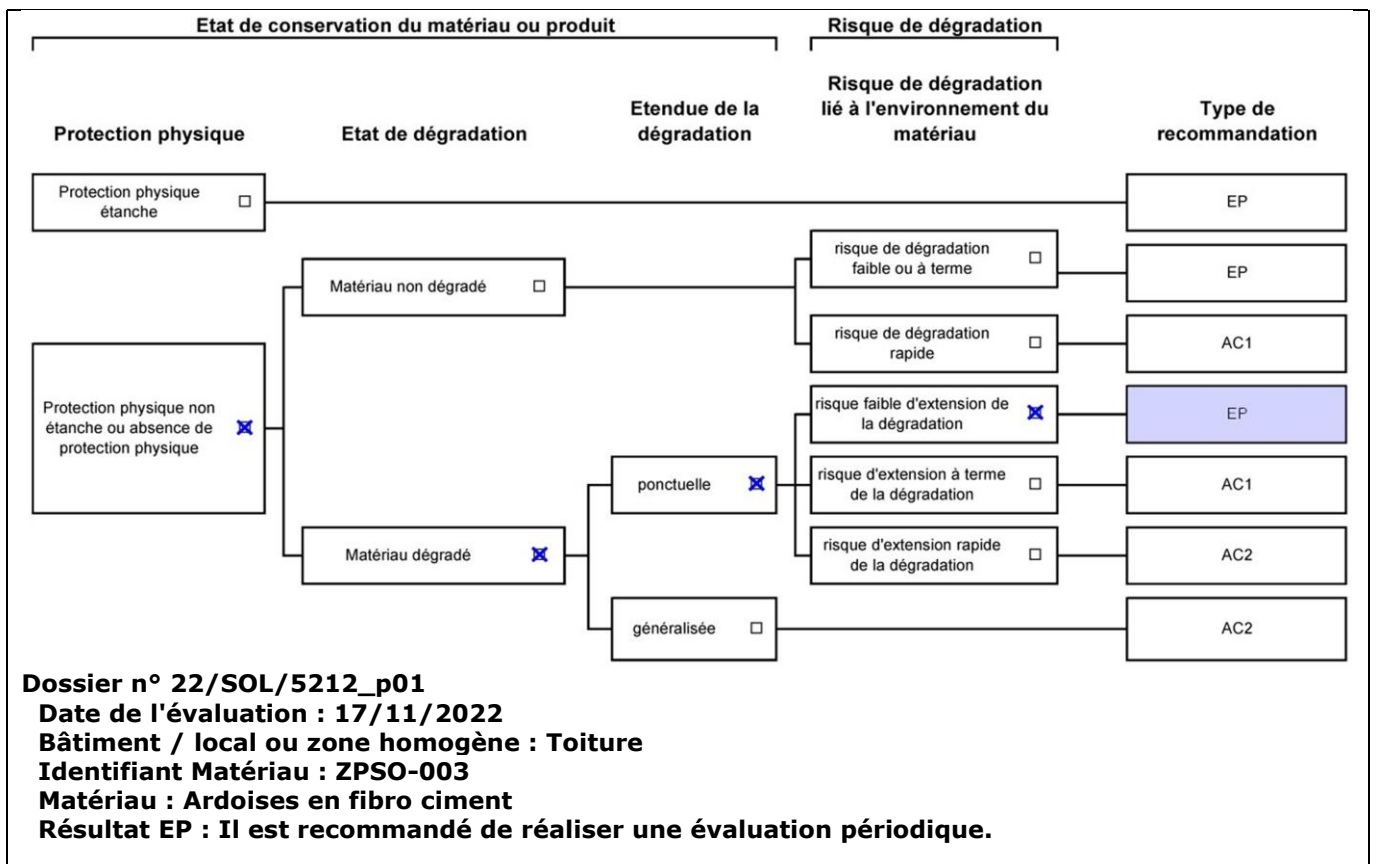
**Grilles d'évaluation de l'état de conservation des matériaux ou produit de la liste B**

**Dossier n° 22/SOL/5212\_p01**  
**Date de l'évaluation : 17/11/2022**  
**Bâtiment / local ou zone homogène : Toiture**  
**Identifiant Matériau : ZPSO-001**  
**Matériau : Plaques en fibres-ciment (y compris plaques « sous tuiles »)**  
**Résultat EP : Il est recommandé de réaliser une évaluation périodique.**

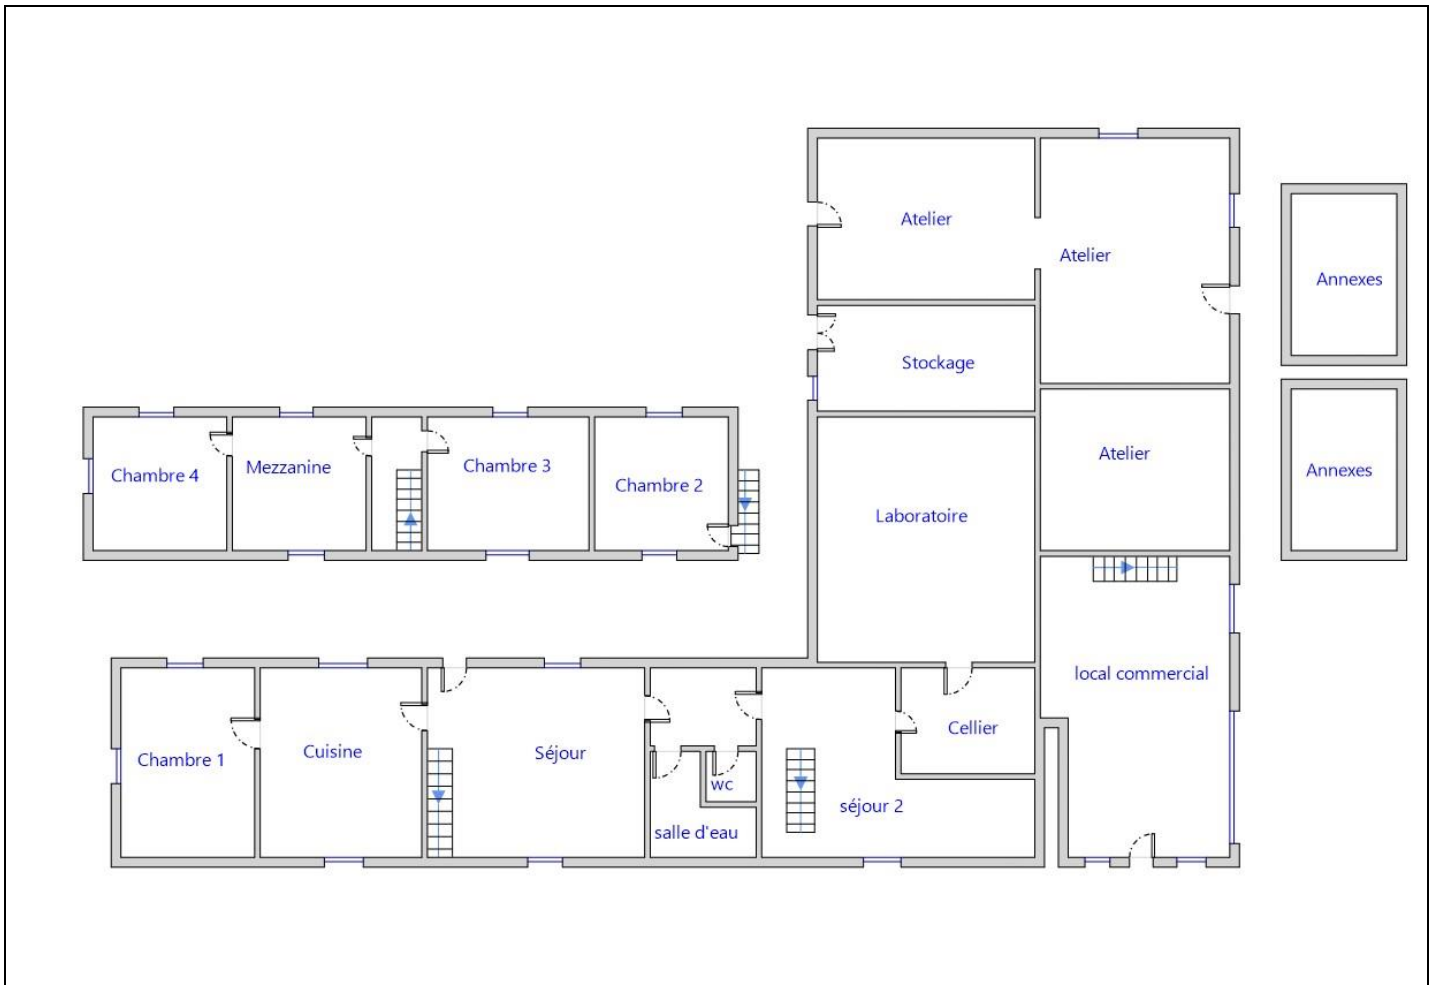
Annexe - Croquis de repérage

N° Article (1)	Libellé et localisation (*) des anomalies	N° Article (2)	Libellé des mesures compensatoires (3) correctement mises en œuvre
B3.3.1 d	La valeur de la résistance de la prise de terre n'est pas adaptée au courant différentiel résiduel (sensibilité) du ou des dispositifs différentiels protégeant l'ensemble de l'installation électrique.		
B3.3.4 a	La connexion à la liaison équipotentielle principale d'au moins une canalisation métallique de gaz, d'eau, de chauffage central de conditionnement d'air, ou d'un élément conducteur de la structure porteuse du bâtiment n'est pas assurée (résistance de continuité > 2 ohms).		
B3.3.6 a1	Au moins un socle de prise de courant ne comporte pas de broche de terre.	B3.3.6 1	Alors que des socles de prise de courant ou des circuits de l'installation ne sont pas reliés à la terre (B.3.3.6 a1), a2 et a3), la mesure compensatoire suivante est correctement mise en œuvre : - protection du (des) CIRCUIT (s) concerné (s) ou de l'ensemble de l'installation électrique par au moins un dispositif différentiel à haute sensibilité ≤ 30 mA.
