# BARRAQUE

## Résumé de l'expertise n° 23/M/19931/RCA

Adresse : ..... **Quartier Les Abos**

Commune : ..... **65410 ILHET**

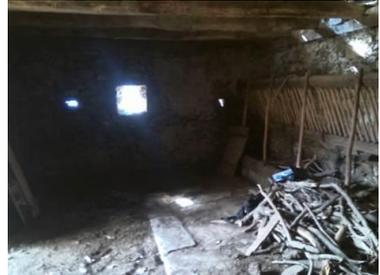
Localisation	Description	Photo
Rez de chaussée - Grange	Sol : TERRE Mur A, B, C, D : Ciment et pierres Plafond : Bois Porte A : Bois

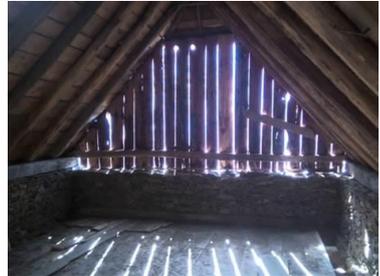
1er étage - Fenil	Sol : Parquet Mur A, B, C, D : Ciment et pierres Plafond : Bois et ardoises
