# Dossier de diagnostic technique

Le 11/08/2021

Monsieur CAZEAUX Jacques  
32 RUE DES PYRENEES  
65200 TREBONS  
APPARTEMENT + GARAGES  
Section cadastrale AC, Parcelle numéro 267,

### Au rapport de mission de repérage n° 2107/CAZEAUX/10393\_APPARTEMENT + GARAGES

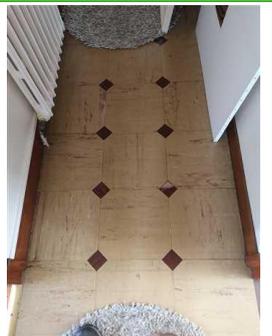
Localisation	Identifiant + Description	Conclusion (justification)	État de conservation** et préconisations*	Photo
1er étage - Dégagement	<u>Identifiant:</u> M001 <u>Description:</u> Dalle de sol <u>Liste selon annexe.13-9 du CSP:</u> B	Présence d'amiante (Sur décision de l'opérateur)	Matériau non dégradé  <b>Résultat</b> EP**  <b>Préconisation :</b> Il est recommandé de réaliser une évaluation périodique.

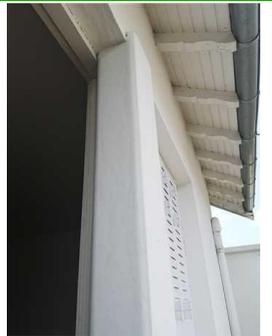
1er étage - Salon	<u>Identifiant:</u> M002 <u>Description:</u> Panneaux (fibres-ciment, ...) <u>Liste selon annexe.13-9 du CSP:</u> B	Présence d'amiante (Sur décision de l'opérateur)	Matériau non dégradé  <b>Résultat</b> EP**  <b>Préconisation :</b> Il est recommandé de réaliser une évaluation périodique.

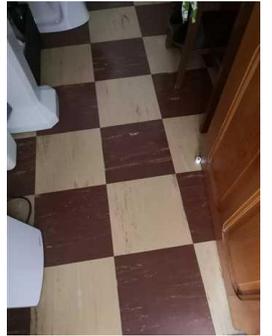
1er étage - Salle de bain	<u>Identifiant:</u> M003 <u>Description:</u> Dalle de sol <u>Liste selon annexe.13-9 du CSP:</u> B	Présence d'amiante (Sur décision de l'opérateur)	Matériau dégradé (étendue ponctuelle)  <b>Résultat</b> EP**  <b>Préconisation :</b> Il est recommandé de réaliser une évaluation périodique.

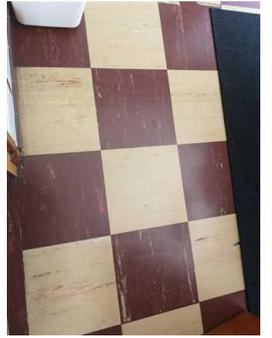
Localisation	Identifiant + Description	Conclusion (justification)	État de conservation** et préconisations*	Photo
1er étage - Cuisine	<p><u>Identifiant:</u> M004</p> <p><u>Description:</u> Dalle de sol</p> <p><u>Liste selon annexe.13-9 du CSP:</u> B</p>	Présence d'amiante (Sur décision de l'opérateur)	<p>Matériau non dégradé</p> <p><b>Résultat</b> EP**</p> <p><b>Préconisation :</b> Il est recommandé de réaliser une évaluation périodique.</p>

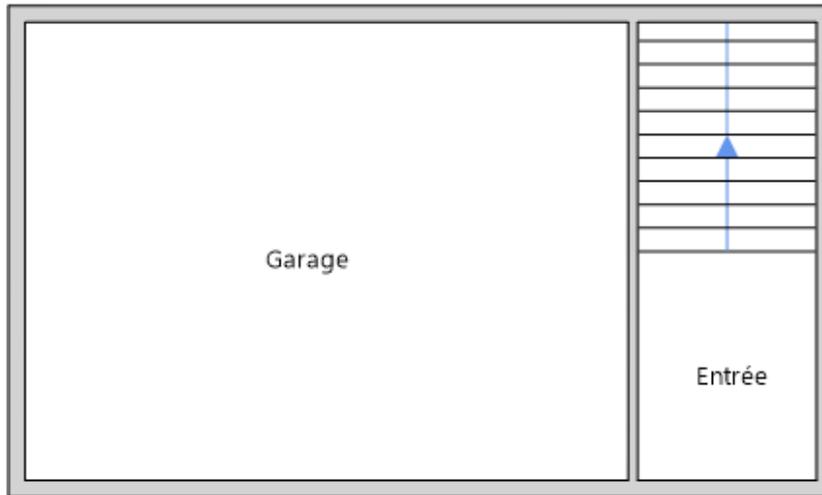
Rez-de-chaussée

**Planche (croquis) de repérage technique effectué par le cabinet : Maison du Diag,  
 auteur : GASC Nicolas  
 Dossier n° 2107/CAZEAUX/10393\_APPARTEMENT + GARAGES du 11/08/2021  
 Adresse du bien : 32 RUE DES PYRENEES 65200 TREBONS**

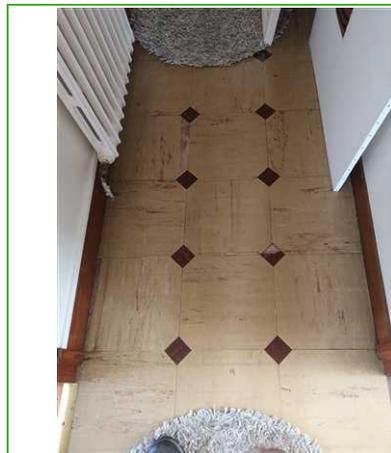
Photo n° PhA001  
 Localisation : 1er étage - Dégagement  
 Ouvrage : 5 - Planchers et planchers techniques - Revêtements de sols  
 Partie d'ouvrage : Dalle de sol  
 Description : Dalle de sol  
 Localisation sur croquis : M001

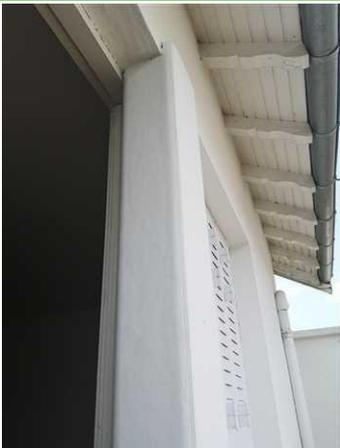
<p>Photo n° PhA002            Localisation : 1er étage - Salon            Ouvrage : 3 - Parois verticales intérieures - Gains et coffres verticaux            Partie d'ouvrage : Panneaux (fibres-ciment, ...)            Description : Panneaux (fibres-ciment, ...)            Localisation sur croquis : M002</p>

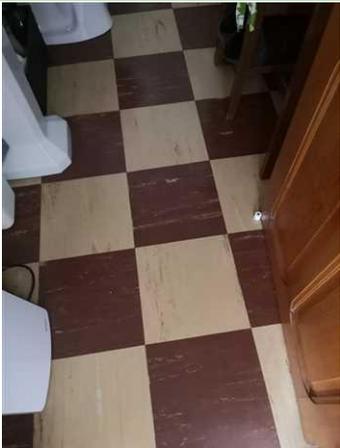
<p>Photo n° PhA003            Localisation : 1er étage - Salle de bain            Ouvrage : 5 - Planchers et planchers techniques - Revêtements de sols            Partie d'ouvrage : Dalle de sol            Description : Dalle de sol            Localisation sur croquis : M003</p>

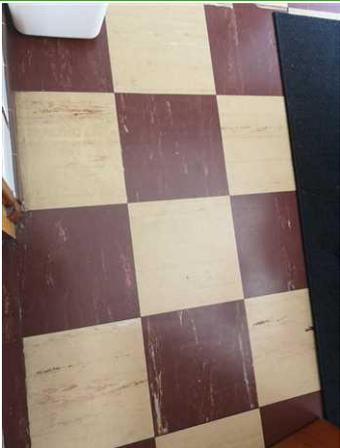
<p>Photo n° PhA004            Localisation : 1er étage - Cuisine            Ouvrage : 5 - Planchers et planchers techniques - Revêtements de sols            Partie d'ouvrage : Dalle de sol            Description : Dalle de sol            Localisation sur croquis : M004</p>

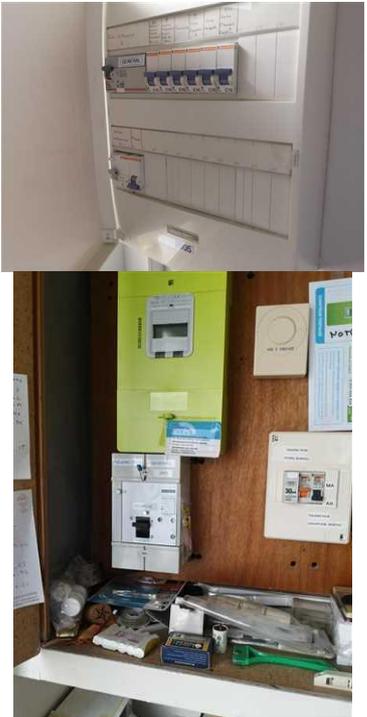
N° Article (1)	Libellé des anomalies	N° Article (2)	Libellé des mesures compensatoires (3) correctement mises en œuvre	Photos
B1.3 b	Le dispositif assurant la coupure d'urgence n'est pas situé à l'intérieur du logement ou dans un emplacement accessible directement depuis le logement.
