Dossier Technique Immobilier

Numéro de dossier : 2022YLO00447
Date du repérage : 28/09/2022

Désignation du ou des bâtiments
<p><i>Localisation du ou des bâtiments :</i> Département : ... Haute-Garonne Adresse : 651 Route d'Aurignac Commune : 31800 LIEOUX Section cadastrale ZH, Parcelle(s) n° 39 Désignation et situation du ou des lot(s) de copropriété : , Lot numéro Non communiqué Périmètre de repérage : Maison et annexes</p>

Rapport de mission de repérage des matériaux et produits contenant de l'amiante pour l'établissement du constat établi à l'occasion de la vente d'un immeuble bâti (Listes A et B de l'annexe 13-9 du Code de la Santé publique)

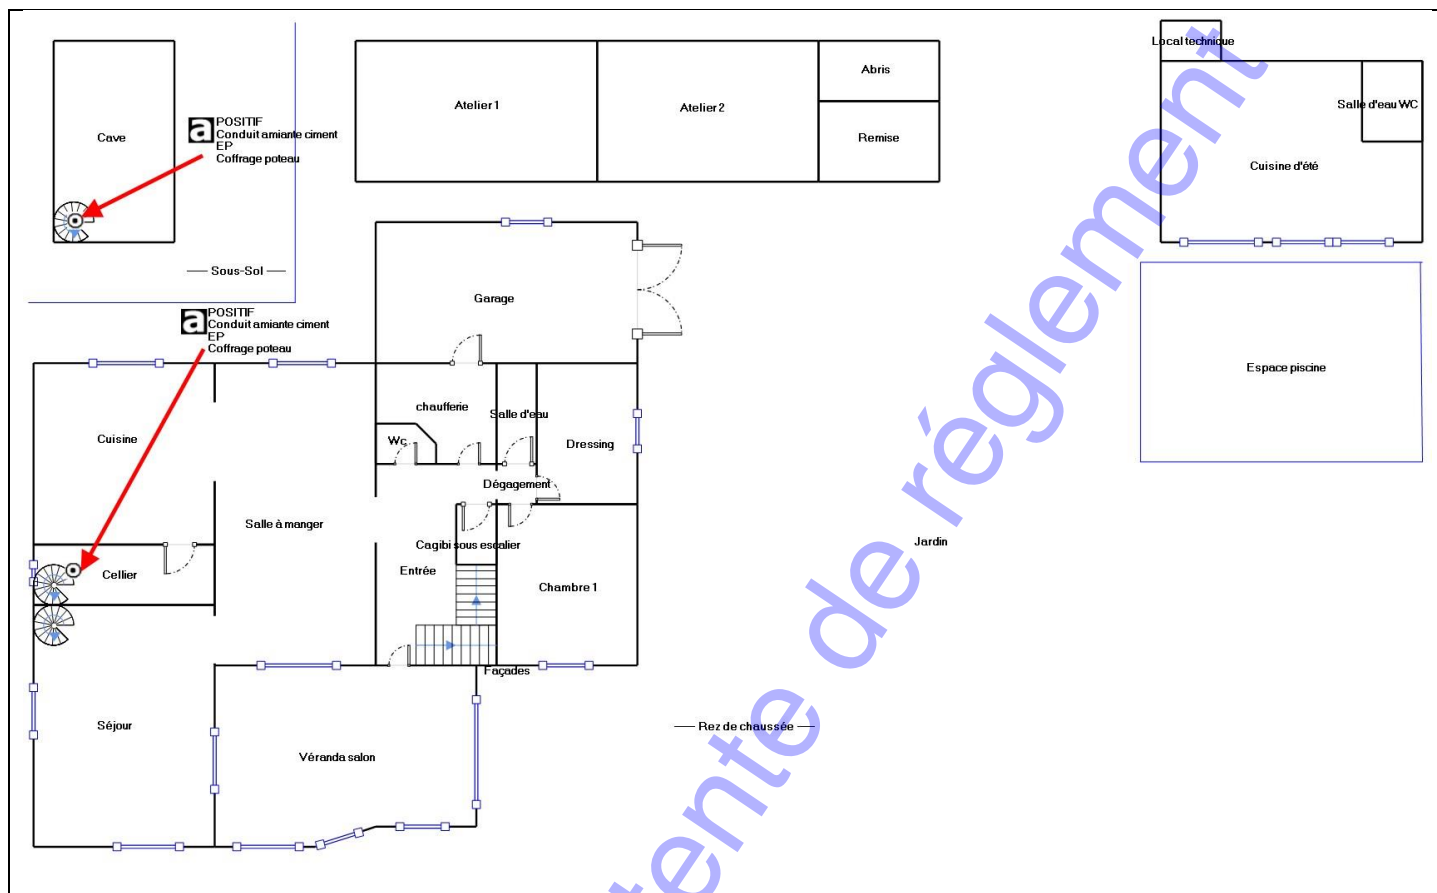
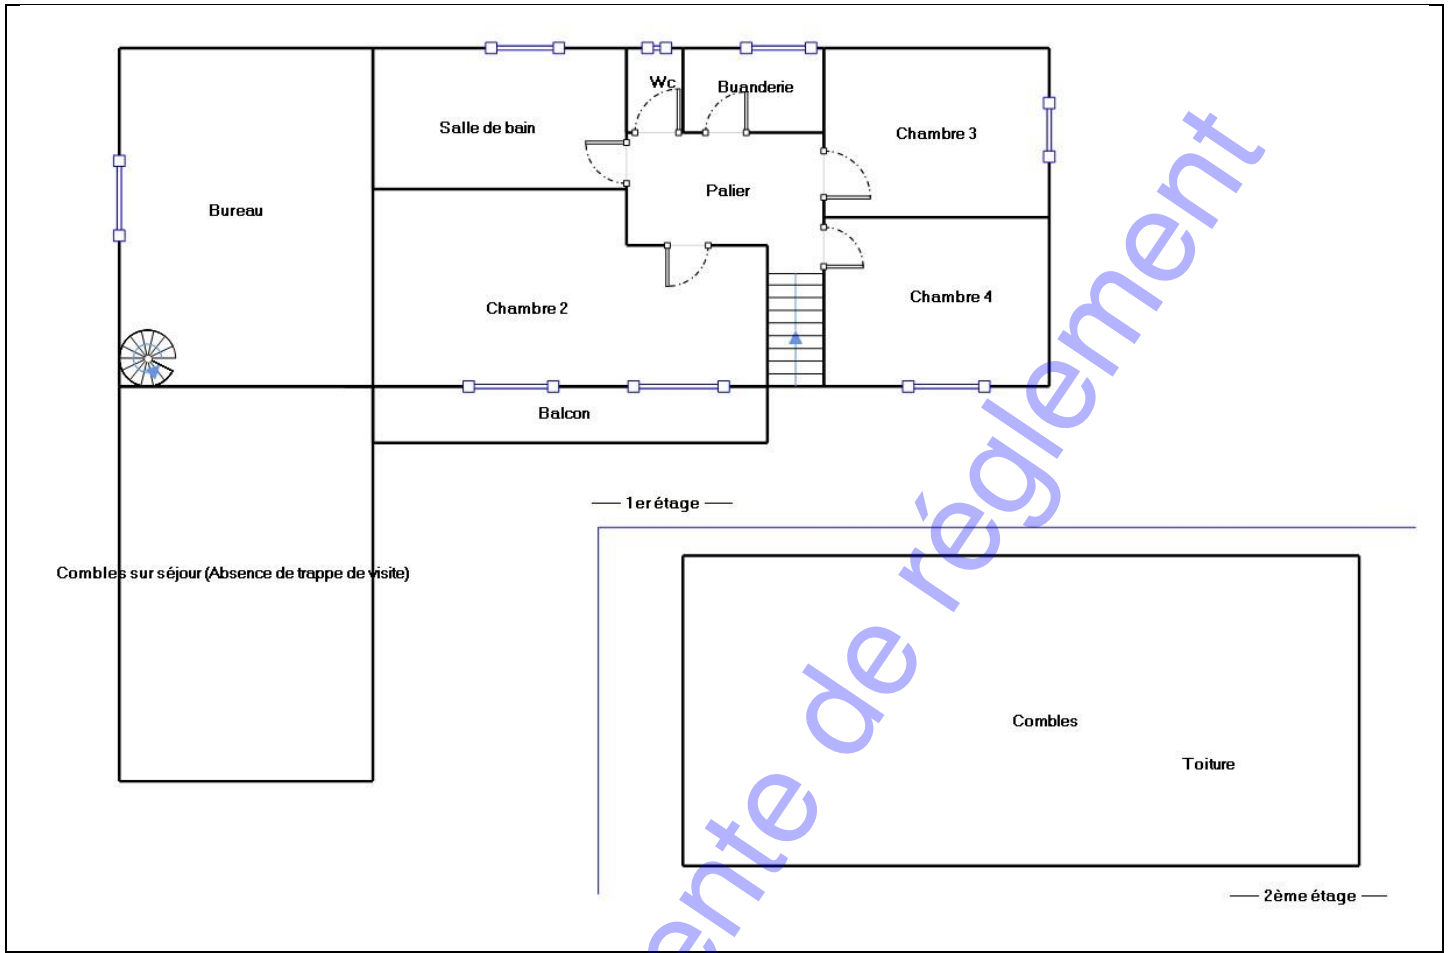
7.1 - Annexe - Schéma de repérage

Conduit en fibro-ciment		Dalles de sol	<p>Nom du propriétaire : Monsieur FAVOT Nicolas Adresse du bien : 651 Route d'Aurignac 31800 LIEUX</p>
	Conduit autre que fibro-ciment		Carrelage	
	Brides		Colle de revêtement	
	Dépôt de Matériaux contenant de l'amiante		Dalles de faux-plafond	
	Matériau ou produit sur lequel un doute persiste		Toiture en fibro-ciment	
	Présence d'amiante		Toiture en matériaux composites
