Résumé de l'expertise n° 22/M/18743/FZF

Adresse : **11 Rue de Gones**

Commune : **65000 TARBES**

Périmètre de repérage : ... **Ensemble des parties privatives d'immeuble en copropriété à usage d'habitation.**

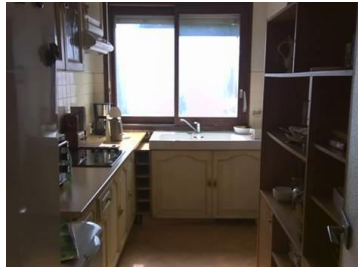
Cuisine	Sol Revêtement plastique (lino) Mur Faïence, toile de verre peinte Plafond Plâtre peint Fenêtre(s) en bois Porte(s) en verre Plinthes en bois

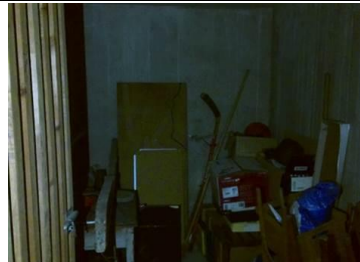
Sous-Sol - Cave	Sol Béton Mur Béton Plafond Ciment Porte(s) en bois

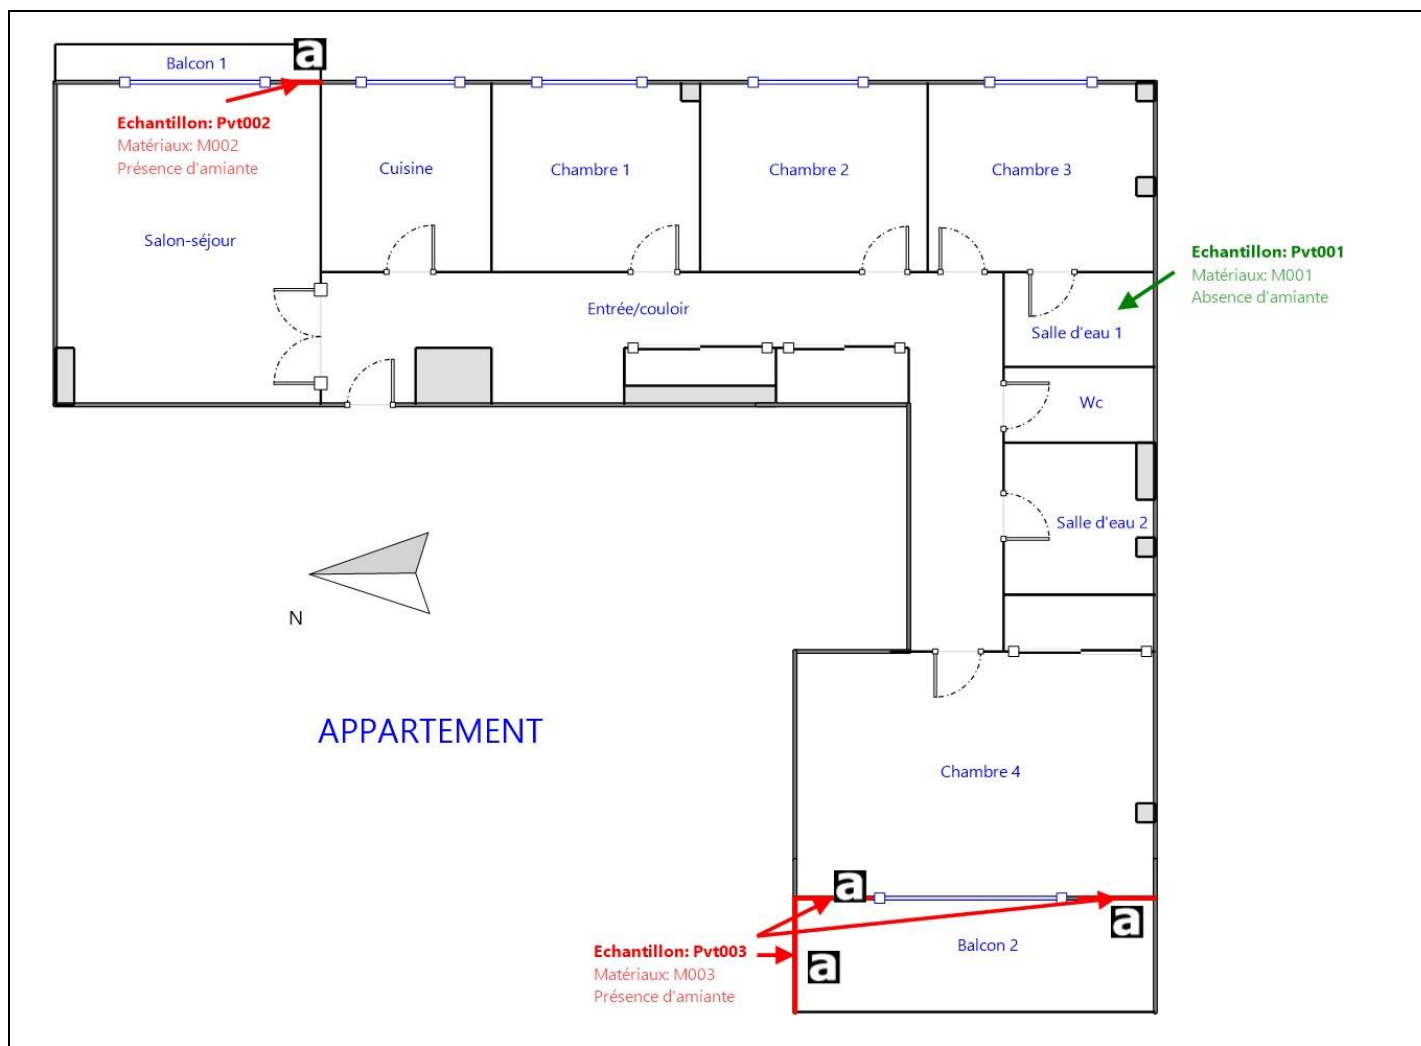
7.1 - Annexe - Schéma de repérage

Localisation	Identifiant + Description	Conclusion (justification)	Etat de conservation** et préconisations*
Balcon 1	Identifiant: M002-Pvt002 Description: Plaques Liste selon annexe.13-9 du CSP: B	Présence d'amiante (Sur marquage du matériau)	Matériau dégradé (étendue ponctuelle) Résultat EP** Préconisation : Il est recommandé de réaliser une évaluation périodique.
Balcon 2	Identifiant: M003-Pvt003 Description: Plaques Liste selon annexe.13-9 du CSP: B	Présence d'amiante (Sur marquage du matériau)	Matériau dégradé (étendue ponctuelle) Résultat EP** Préconisation : Il est recommandé de réaliser une évaluation périodique.

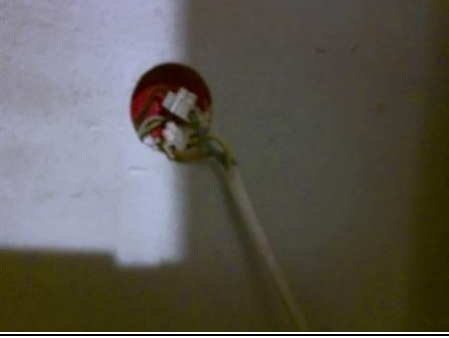
<p>Photo PhEle002 Libellé de l'anomalie : B8.3 e Au moins un conducteur isolé n'est pas placé sur toute sa longueur dans un conduit, une goulotte ou une plinthe ou une huisserie, en matière isolante ou métallique, jusqu'à sa pénétration dans le matériel électrique qu'il alimente. Remarques : Présence de conducteurs électriques non protégés mécaniquement ; Faire intervenir un électricien qualifié afin d'installer des protections mécaniques sur les conducteurs non protégés</p>

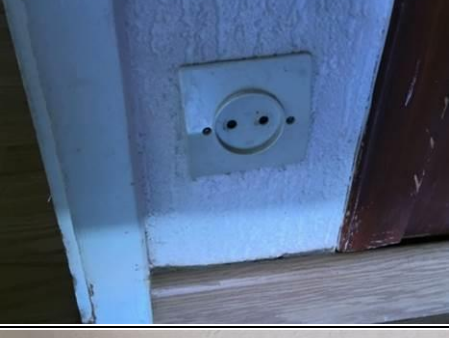
<p>Photo PhEle004 Libellé de l'anomalie : B3.3.6 a2 Au moins un socle de prise de courant comporte une broche de terre non reliée à la terre. Remarques : Présence de circuits électriques non équipés de conducteurs de protection ; Faire intervenir un électricien qualifié afin d'installer des conducteurs de protection sur les circuits qui n'en sont pas équipés</p>
