# Dossier de diagnostic technique

Le 30/06/2022

Monsieur CHARKAOUI Abdel Malek  
12 RUE JEAN MERMOZ  
65000 TARBES

M. Anthony LEQUEUVRE  
Maison du Diag  
4 Rue d'Isaby  
65420 IBOS  
Tél : 05 62 37 23 50  
Port : 07 60 07 87 68

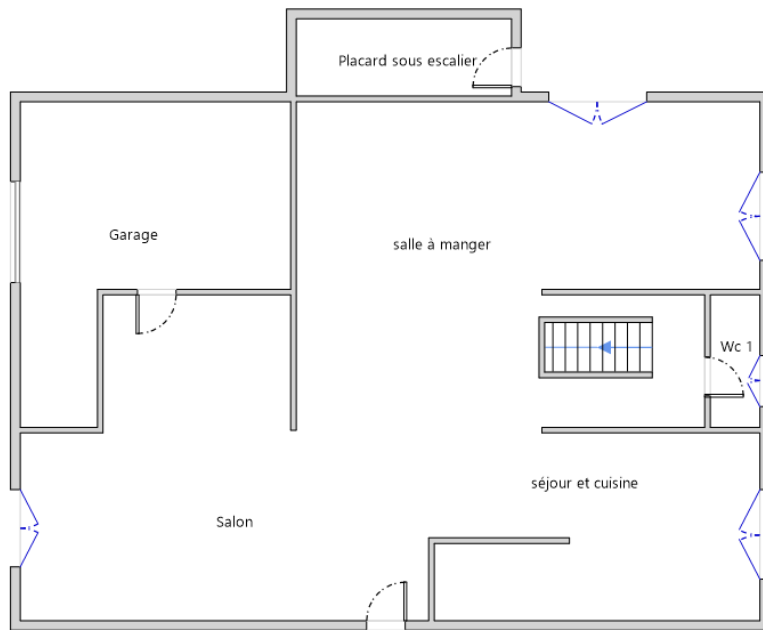
Rez-de-chaussée

**Planche (croquis) de repérage technique effectué par le cabinet : Maison du Diag  
Bigorre, auteur : LEQUEUVRE Anthony  
Dossier n° 2206/CHARKAOUI/1536 du 01/07/2022  
Adresse du bien : 12 RUE JEAN MERMOZ 65000 TARBES**

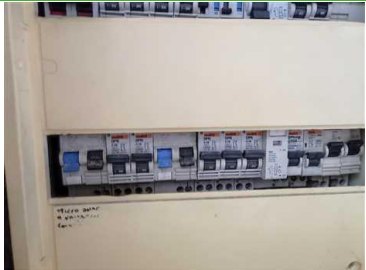
N° Article (1)	Libellé des anomalies	N° Article (2)	Libellé des mesures compensatoires (3) correctement mises en œuvre	Photos
B2.3.1 h	Au moins un dispositif de protection différentielle ne fonctionne pas pour son seuil de déclenchement.

B2.3.1 i	La manœuvre du bouton test du (des) dispositif(s) de protection différentielle n'entraîne pas (son) leur déclenchement.

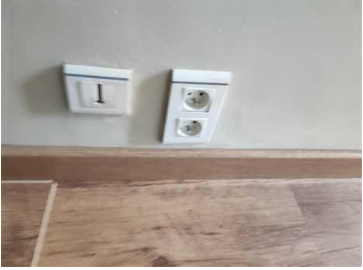
N° Article (1)	Libellé des anomalies	N° Article (2)	Libellé des mesures compensatoires (3) correctement mises en œuvre	Photos
B3.3.6 a2	Au moins un socle de prise de courant comporte une broche de terre non reliée à la terre.	B3.3.6 1	Alors que des socles de prise de courant ou des circuits de l'installation ne sont pas reliés à la terre (B.3.3.6 a1), a2 et a3), la mesure compensatoire suivante est correctement mise en œuvre : - protection du (des) CIRCUIT (s) concerné (s) ou de l'ensemble de l'installation électrique par au moins un dispositif différentiel à haute sensibilité = 30 mA.

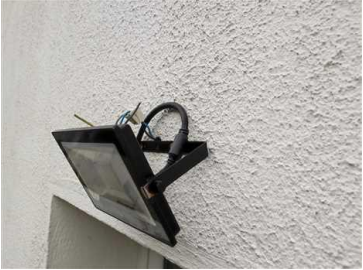
B3.3.6 a3	Au moins un circuit (n'alimentant pas des socles de prises de courant) n'est pas relié à la terre.	B3.3.6 1	Alors que des socles de prise de courant ou des circuits de l'installation ne sont pas reliés à la terre (B.3.3.6 a1), a2 et a3), la mesure compensatoire suivante est correctement mise en œuvre : - protection du (des) CIRCUIT (s) concerné (s) ou de l'ensemble de l'installation électrique par au moins un dispositif différentiel à haute sensibilité = 30 mA.

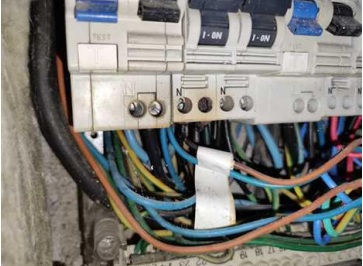
B4.3 h	Des conducteurs ou des appareillages présentent des traces d'échauffement.

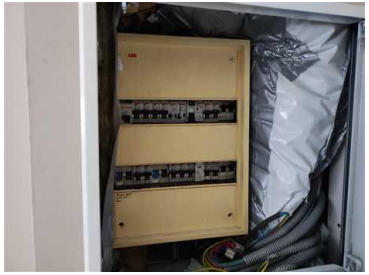
N° Article (1)	Libellé des anomalies	N° Article (2)	Libellé des mesures compensatoires (3) correctement mises en œuvre	Photos
B7.3 a	L'Enveloppe d'au moins un matériel est manquante ou détériorée. Remarques : Présence de matériel électrique en place dont l'enveloppe présente des détériorations ; Faire intervenir un électricien qualifié afin de remplacer les matériels présentant des détériorations

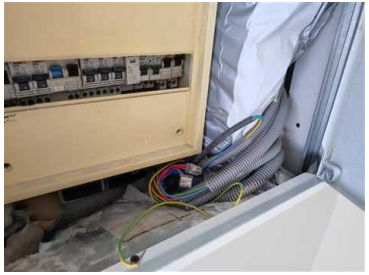
B8.3 e	Au moins un conducteur isolé n'est pas placé sur toute sa longueur dans un conduit, une goulotte ou une plinthe ou une huisserie, en matière isolante ou métallique, jusqu'à sa pénétration dans le matériel électrique qu'il alimente. Remarques : Présence de conducteurs électriques non protégés mécaniquement ; Faire intervenir un électricien qualifié afin d'installer des protections mécanique sur les conducteurs non protégés
