Résumé de l'expertise 22/poste1/0853

Département : **61290**
Commune : **LE PAS-SAINT-L'HOMER**
Adresse : **LA NOE**
Section cadastrale ZB, Parcelle(s) n° 109,
Désignation et situation du ou des lots de copropriété :
Périmètre de repérage : **Ensemble de la propriété**

Constat de risque d'exposition au plomb CREP

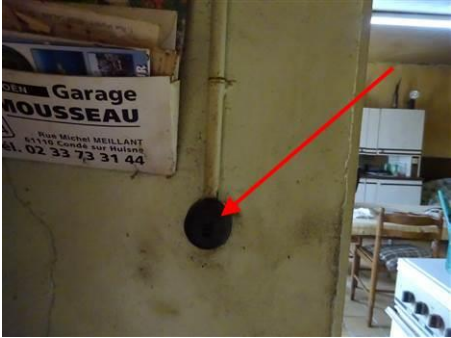
<p>Photo PhEle001 Libellé de l'anomalie : L'installation comporte au moins un matériel électrique vétuste. Remarques : Présence de matériel électrique vétuste (douilles, interrupteurs, socles de prise...) ; Faire intervenir un électricien qualifié afin de remplacer les matériels électriques vétustes</p>

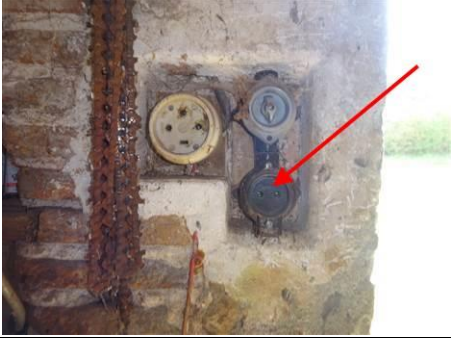
<p>Photo PhEle002 Libellé de l'anomalie : Au moins un socle de prise de courant ne comporte pas de broche de terre. Remarques : Présence de circuits électriques non équipés de conducteurs de protection ; Faire intervenir un électricien qualifié afin d'installer des conducteurs de protection sur les circuits qui n'en sont pas équipés</p>

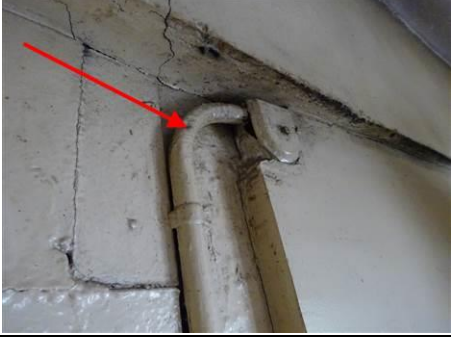
<p>Photo PhEle003 Libellé de l'anomalie : Au moins un conduit métallique en montage apparent ou encastré, comportant des conducteurs, n'est pas relié à la terre. Remarques : Présence de conduits métalliques en montage apparent, contenant des conducteurs, non reliés à la terre ; Faire intervenir un électricien qualifié afin de raccorder à la terre les conduits métalliques en montage apparent</p>

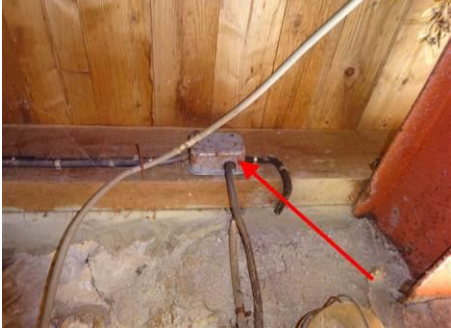
<p>Photo PhEle004 Libellé de l'anomalie : Au moins une boîte de connexion métalliques en montage apparent ou encastré n'est pas reliée à la terre. Remarques : Présence de boites de connexion métalliques en montage apparent, contenant des conducteurs, non reliées à la terre ; Faire intervenir un électricien qualifié afin de raccorder à la terre ces boites de connexion métalliques</p>
