SUD DIAGNOSTIC BATIMENT

Dossier Technique Immobilier

Numéro de dossier : 2025/09/29-028970
Date du repérage : 29/09/2025

Adresse : **10 RUE SOULANSERRE**

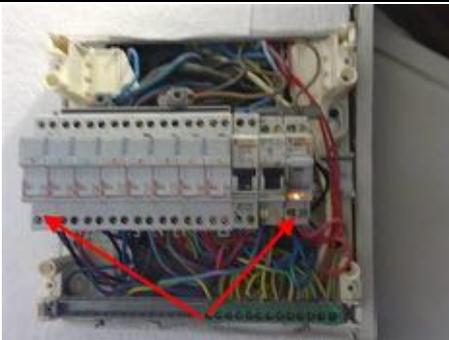
Photo PhEle001

Libellé de l'anomalie : B4.3 e Le courant assigné (calibre) de la protection contre les surcharges et courts-circuits d'au moins un circuit n'est pas adapté à la section des conducteurs correspondants.
Remarques : Présence de protections contre les surintensités inadaptées à la section des conducteurs(32A) ; Faire intervenir un électricien qualifié afin d'installer des protections contre les surintensités adaptés aux sections des conducteurs

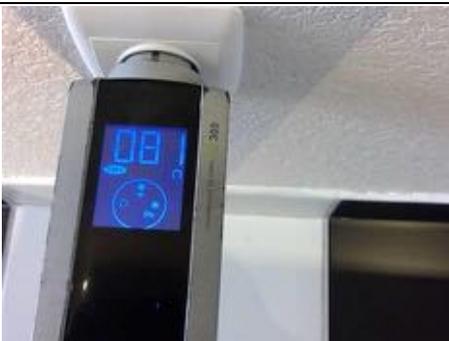
Photo PhEle003

Libellé de l'anomalie : B3.3.1 c Les prises de terre du bâtiment ne sont pas interconnectées.
Remarques : Les prises de terre multiples ne sont pas interconnectées ; Faire intervenir un électricien qualifié afin d'interconnecter les différentes prises de terre

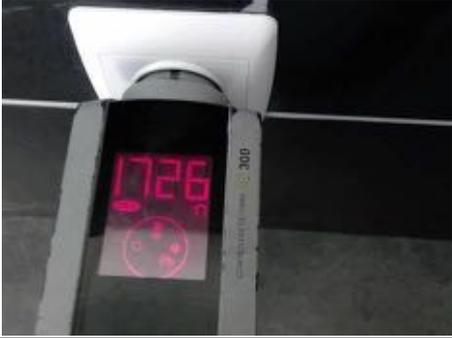
<p>Photo PhEle003 Libellé de l'anomalie : B3.3.1 c Les prises de terre du bâtiment ne sont pas interconnectées. Remarques : Les prises de terre multiples ne sont pas interconnectées ; Faire intervenir un électricien qualifié afin d'interconnecter les différentes prises de terre</p>

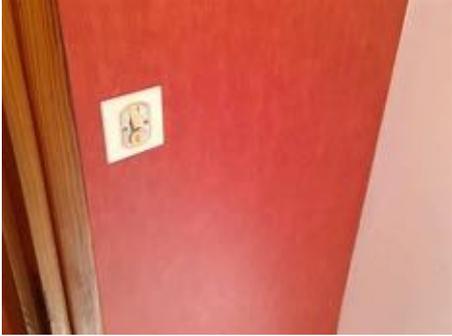
<p>Photo PhEle004 Libellé de l'anomalie : B8.3 a L'installation comporte au moins un matériel électrique vétuste. Remarques : Présence de matériel électrique vétuste (douilles, interrupteurs, socles de prise...) ; Faire intervenir un électricien qualifié afin de remplacer les matériels électriques vétustes (1er étage - Chambre 1, 1er étage - Dressing)</p>
