Dossier Technique Immobilier

Numéro de dossier : 23/IMO/0026
Date du repérage : 02/05/2023

DPE Diagnostic de performance énergétique (logement)

Type de bien : Maison Individuelle
Année de construction : 1981
Surface habitable : **170 m²**

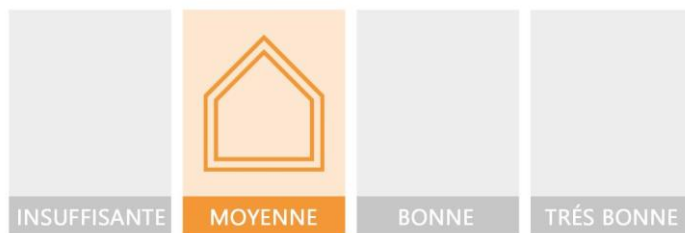
Performance de l'isolation

Murs	<p>Mur en briques creuses d'épaisseur 20 cm avec isolation intérieure donnant sur l'extérieur</p> <p>Mur en briques creuses d'épaisseur 20 cm avec isolation intérieure et extérieure donnant sur l'extérieur</p> <p>Mur en briques creuses d'épaisseur 20 cm avec isolation intérieure donnant sur un garage</p> <p>Mur en briques creuses d'épaisseur 20 cm avec isolation intérieure donnant sur l'extérieur</p> <p>Mur en briques creuses d'épaisseur 20 cm avec un doublage rapporté non isolé donnant sur un vide-sanitaire</p>	moyenne

Plancher bas	<p>Plancher lourd type entrevous terre-cuite, poutrelles béton non isolé donnant sur un vide-sanitaire</p> <p>Plancher lourd type entrevous terre-cuite, poutrelles béton non isolé donnant sur un sous-sol non chauffé</p>	insuffisante

Toiture/plafond	<p>Plafond sur solives bois donnant sur un comble faiblement ventilé</p> <p>Plafond sous solives bois donnant sur un comble faiblement ventilé</p>	insuffisante

Portes et fenêtres	<p>Portes-fenêtres coulissantes métal à rupture de ponts thermiques, double vitrage à isolation renforcée</p> <p>Fenêtres battantes bois, double vitrage</p> <p>Portes-fenêtres coulissantes métal à rupture de ponts thermiques, double vitrage</p> <p>Fenêtres fixes pvc, double vitrage à isolation renforcée</p> <p>Fenêtres oscillo-battantes pvc, double vitrage à isolation renforcée</p> <p>Fenêtres oscillantes bois, double vitrage</p> <p>Fenêtres battantes pvc, double vitrage à isolation renforcée</p> <p>Fenêtres battantes métal à rupture de ponts thermiques, double vitrage</p> <p>Porte(s) pvc avec double vitrage</p> <p>Porte(s) autres opaque pleine isolée</p> <p>Porte(s) métal avec 30-60% de double vitrage</p>	moyenne
