Dossier Technique Immobilier

Numéro de dossier : 0622-0345
Date du repérage : 09/06/2022

Rapport de mission de repérage des matériaux et produits contenant de l'amiante pour l'établissement du constat établi à l'occasion de la vente d'un immeuble bâti (listes A et B de l'annexe 13-9 du Code de la Santé publique)

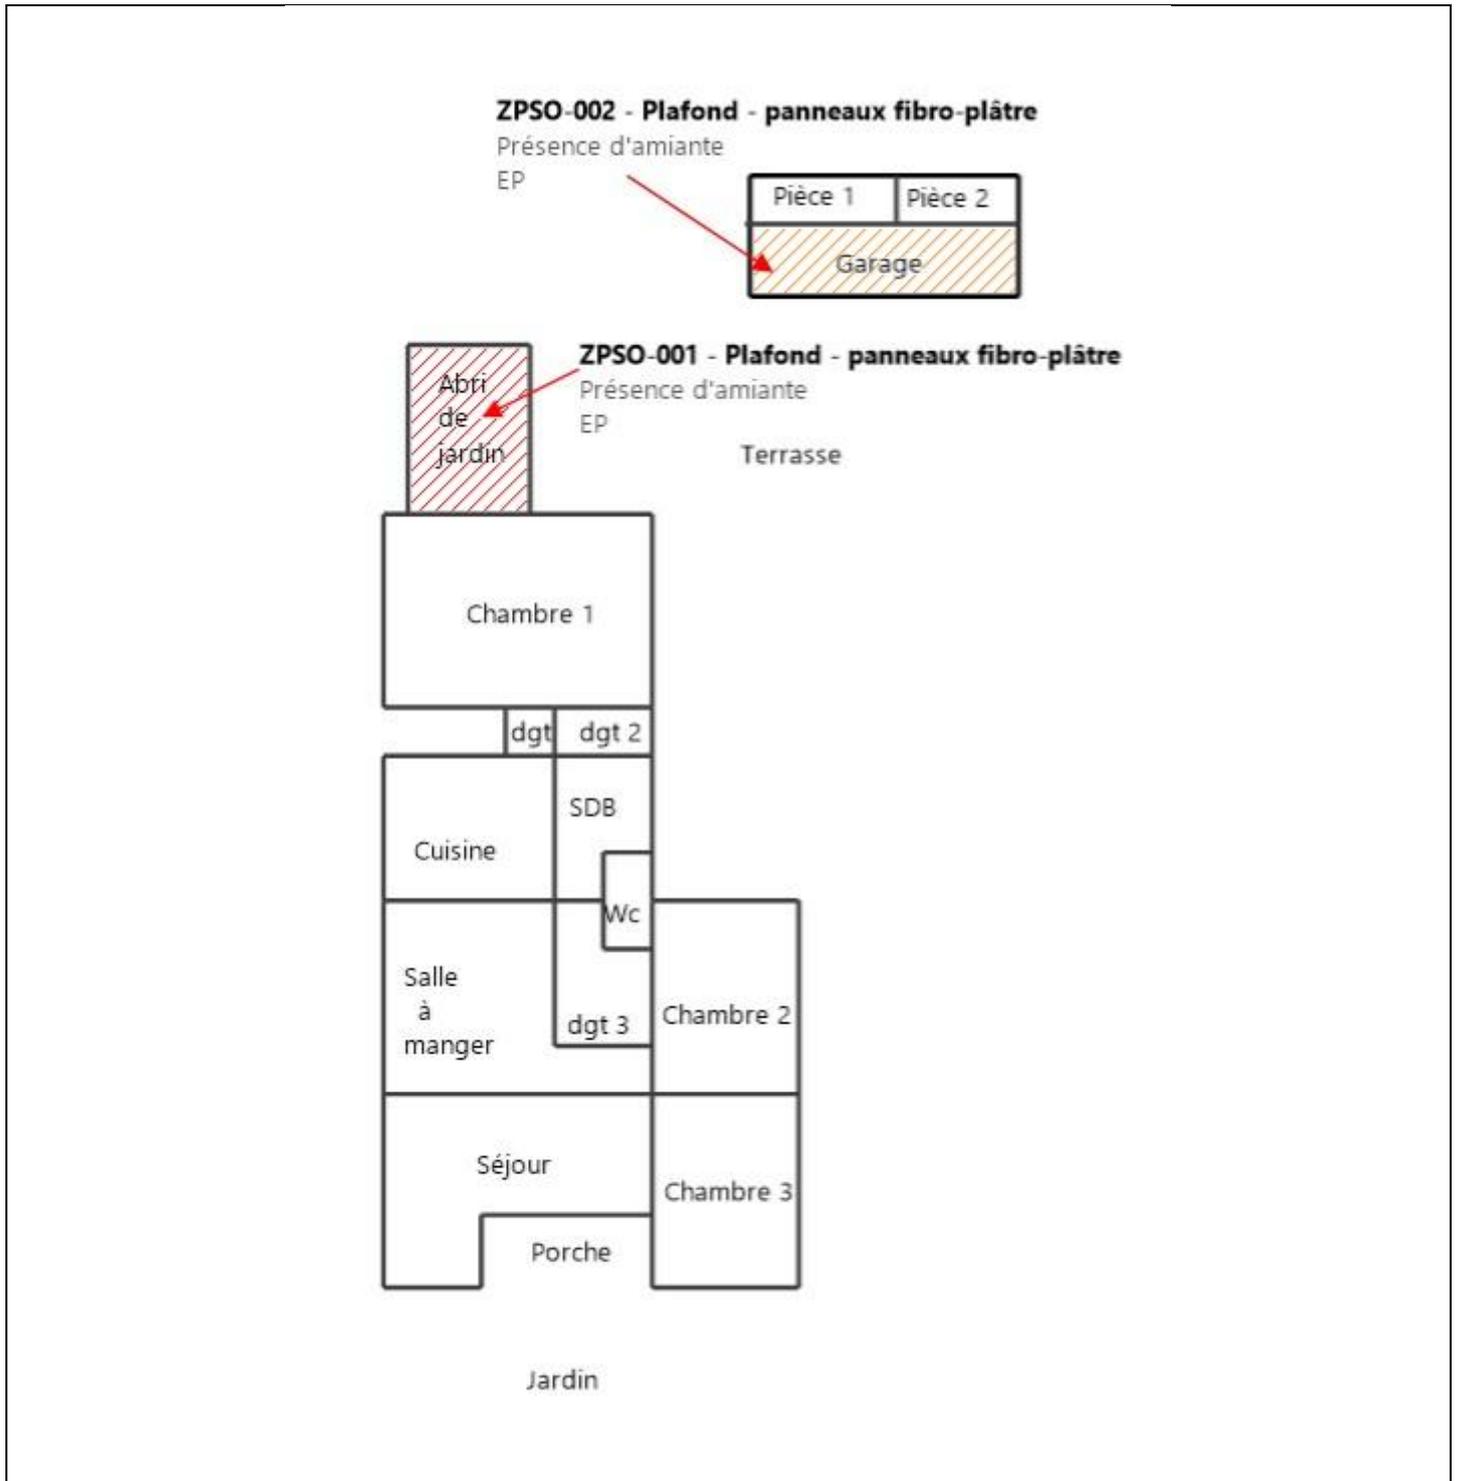
7.1 - Annexe - Schéma de repérage

Localisation	Identifiant + Description	Conclusion (justification)	Etat de conservation** et préconisations*
Abri de jardin	Identifiant: ZPSO-001 Description: Plafond - panneaux fibro-plâtre	Présence d'amiante (sur jugement de l'opérateur)	Matériau non dégradé Résultat EP** Préconisation : Il est recommandé de réaliser une évaluation périodique.
Garage	Identifiant: ZPSO-002 Description: Plafond - panneaux fibro-plâtre	Présence d'amiante (sur jugement de l'opérateur)	Matériau non dégradé Résultat EP** Préconisation : Il est recommandé de réaliser une évaluation périodique.

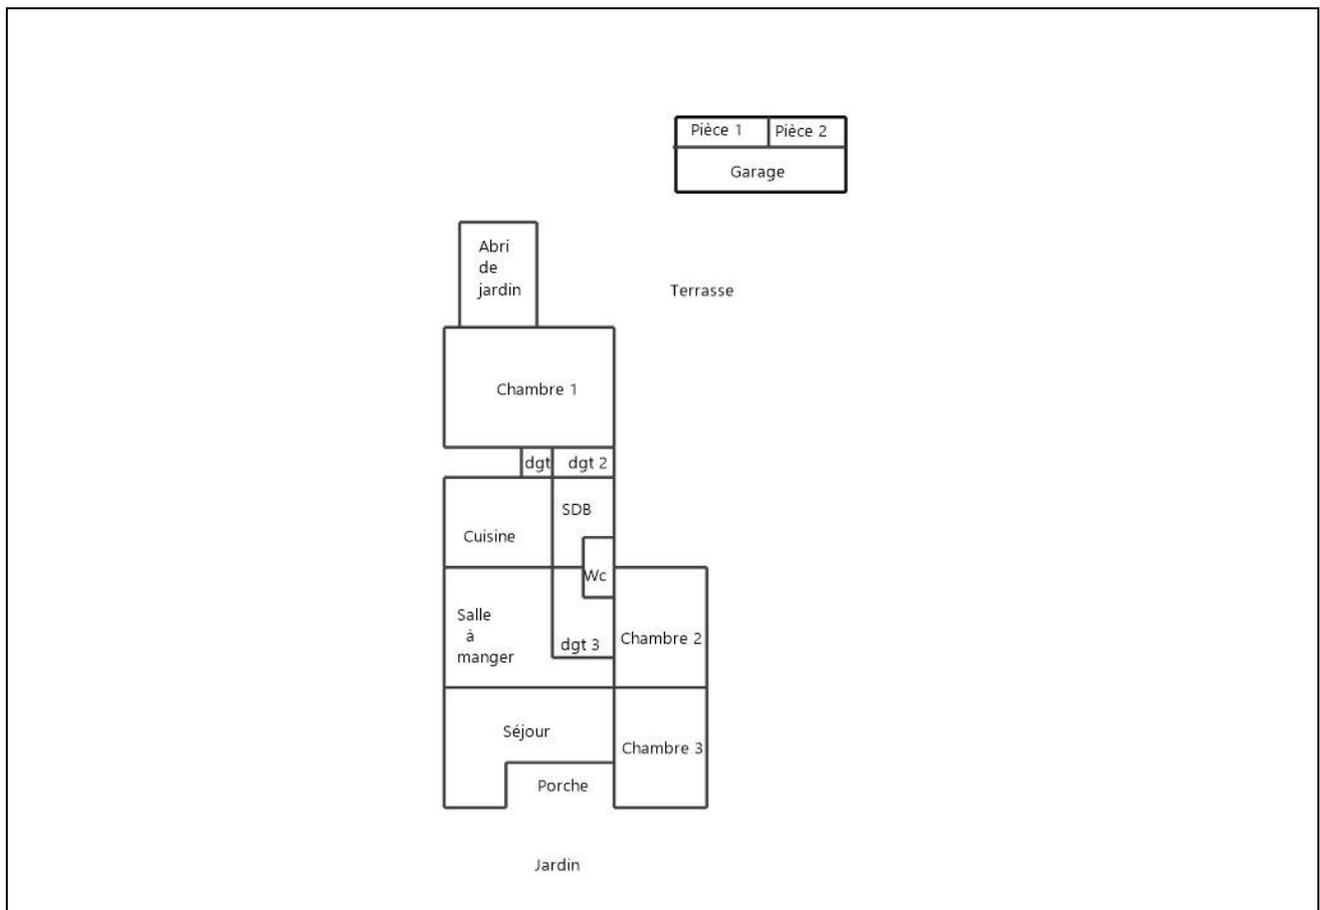
Annexe – Croquis de repérage

Jardin	-	Présence d'indices d'infestation d'autres agents de dégradation biologique du bois

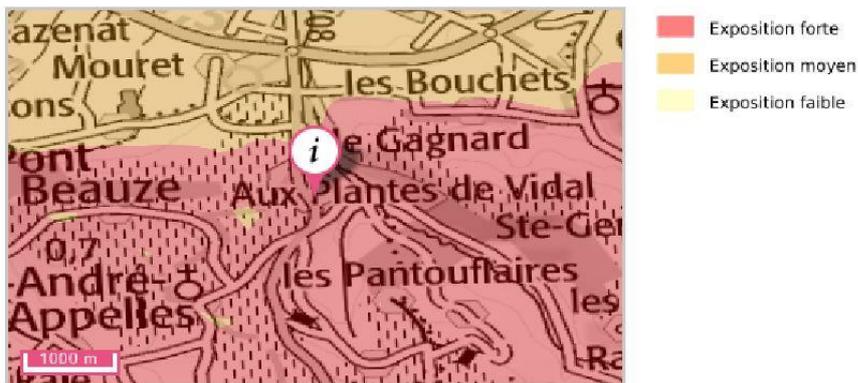
Type d'exposition de la localisation : **Aléa fort**

? Un « aléa fort » signifie que des variations de volume ont une très forte probabilité d'avoir lieu. Ces variations peuvent avoir des conséquences importantes sur le bâti (comme l'apparition de fissures dans les murs).

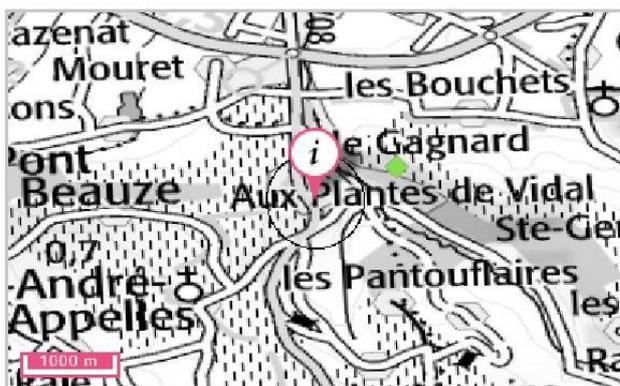
La carte représente les cavités présentes autour de votre localisation. Le rayon de 500m a été déterminé en fonction des historiques de mouvements de sols dus aux cavités et de ses impacts.

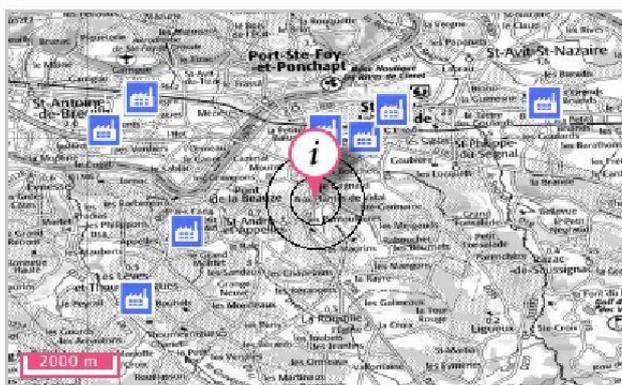
Nombre d'installations industrielles impactant votre localisation dans un rayon de 2.0 km : 5

? Les installations industrielles ayant des effets sur l'environnement sont réglementées sous l'appellation Installation Classée pour la Protection de l'Environnement (ICPE). L'exploitation de ces installations est soumise à autorisation de l'Etat. La carte représente les implantations présentes autour de votre localisation. Le rayon choisi a été déterminé en fonction de la pertinence de diffusion de cette information et de l'obligation de diffusion.

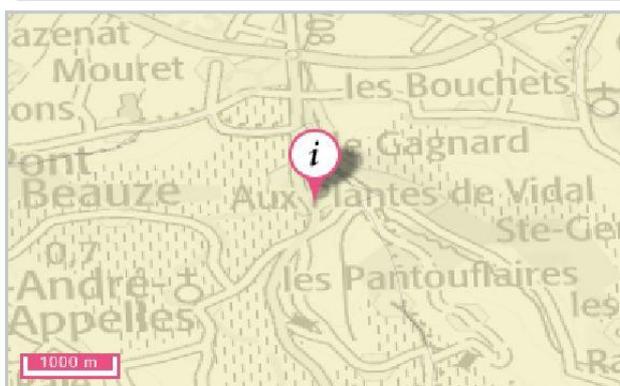
La cartographie du potentiel du radon des formations géologiques établie par l'IRSN conduit à classer les communes en 3 catégories. Celle-ci fournit un niveau de risque relatif à l'échelle d'une commune, il ne présage en rien des concentrations présentes dans votre habitation, celles-ci dépendant de multiples autres facteurs (étanchéité de l'interface entre le bâtiment et le sol, taux de renouvellement de l'air intérieur, etc.) (Source : IRSN).

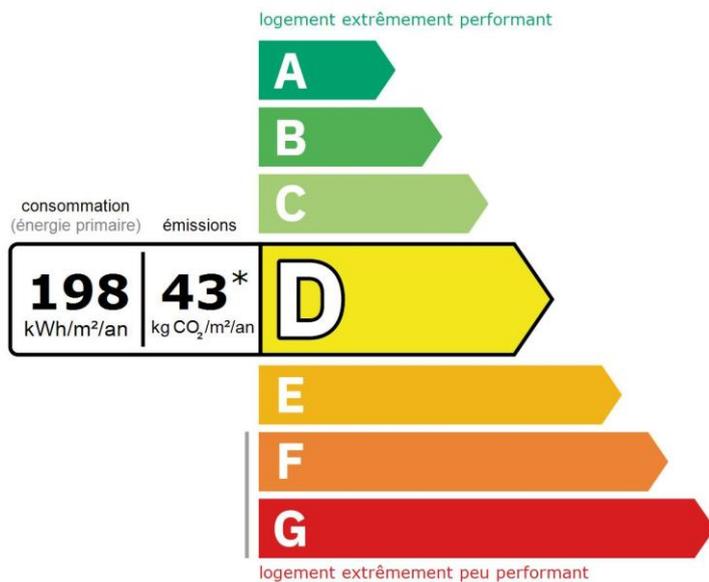
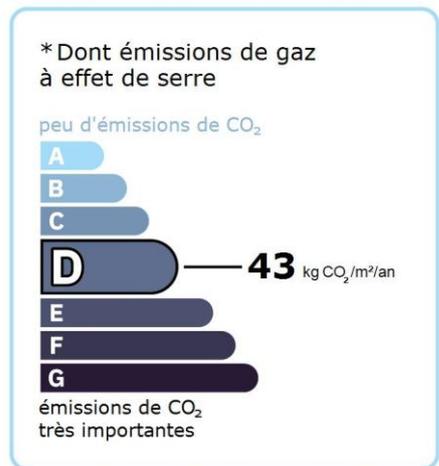
Performance énergétique et climatique

Le niveau de consommation énergétique dépend de l'isolation du logement et de la performance des équipements.
