# Dossier Technique Immobilier

Numéro de dossier : 22/IMO/0125  
Date du repérage : 29/11/2022

**Maison de plein pied avec garage  
indépendant**

## Rapport de mission de repérage des matériaux et produits contenant de l'amiante pour l'établissement du constat établi à l'occasion de la vente d'un immeuble bâti (listes A et B de l'annexe 13-9 du Code de la Santé publique)

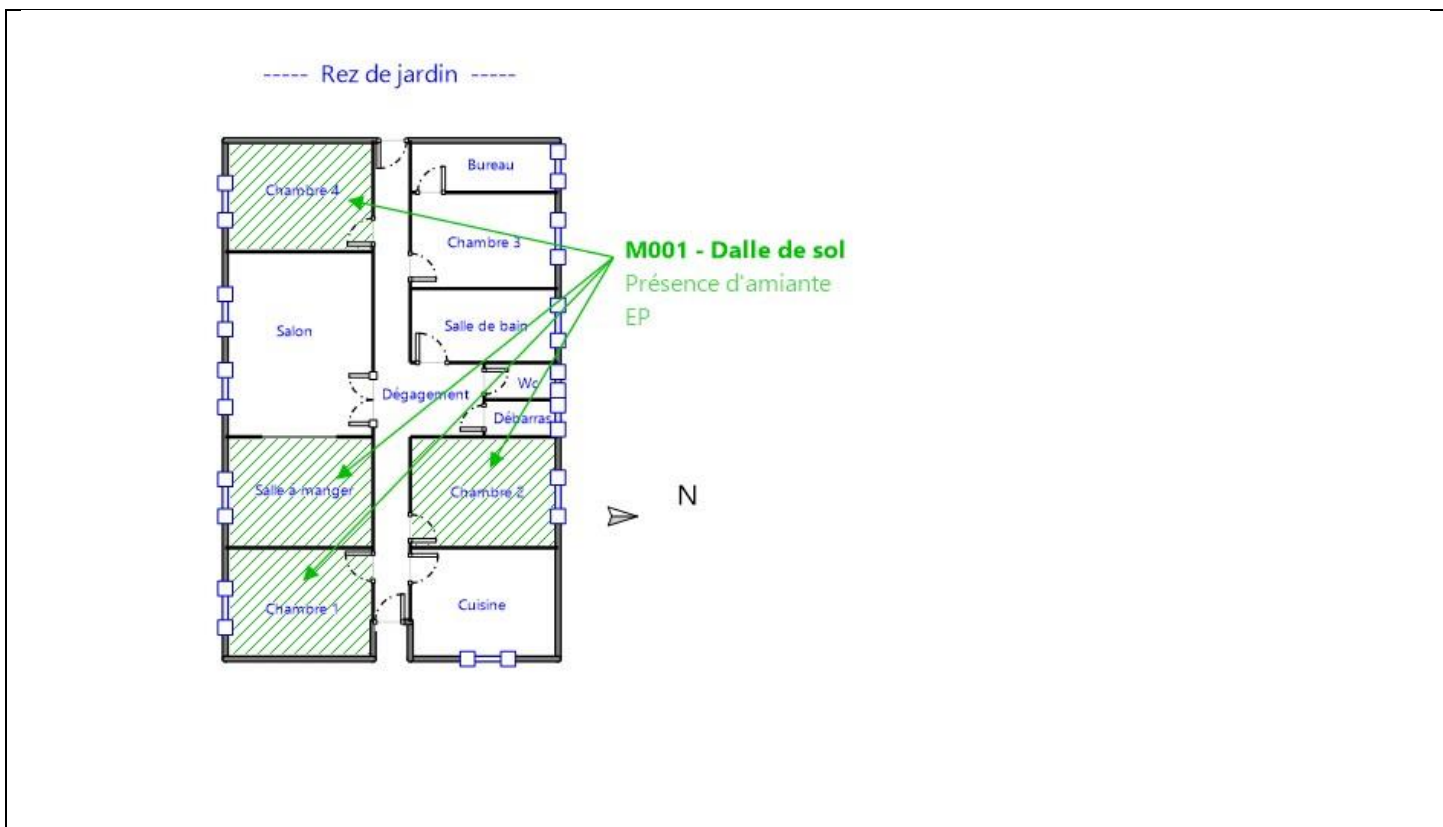
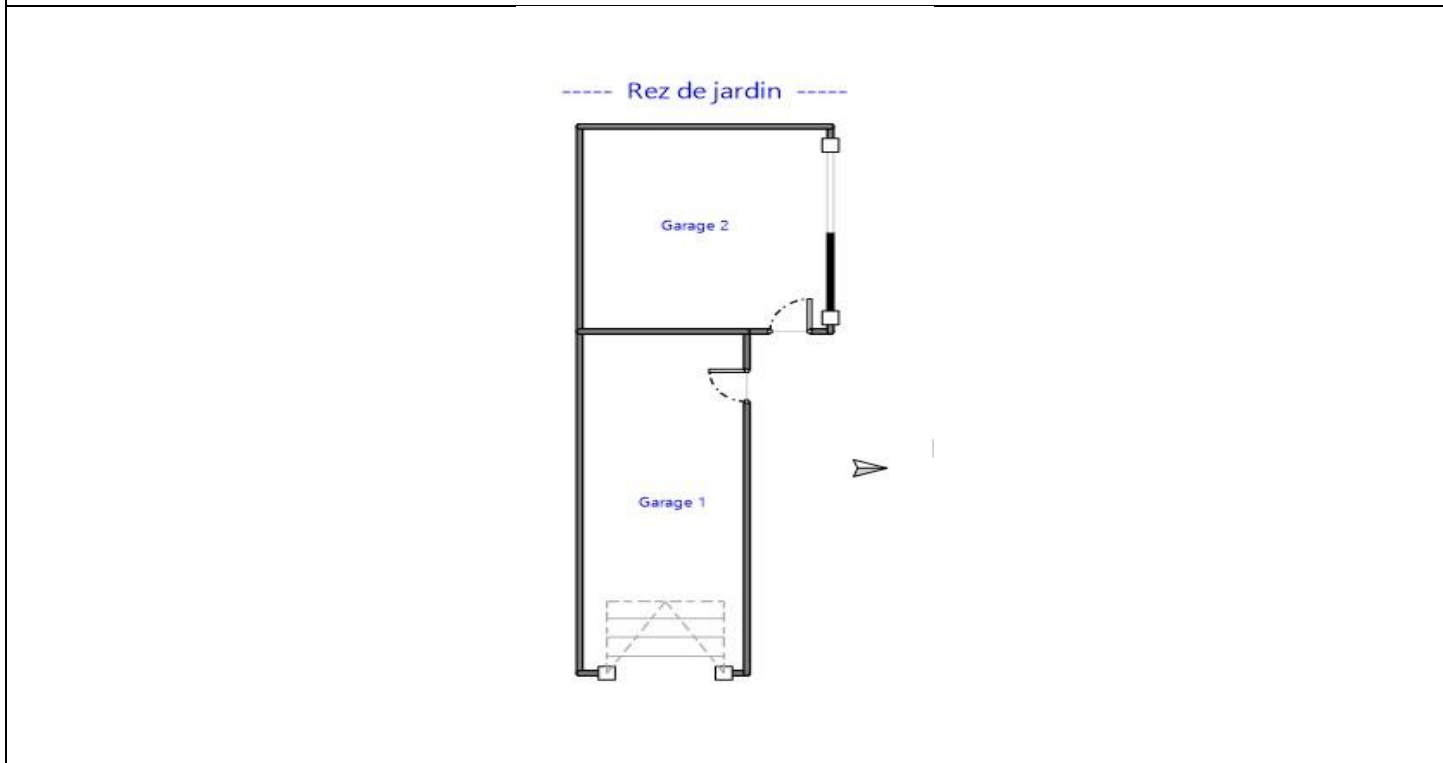
7.1 - Annexe - Schéma de repérage

Conduit en fibro-ciment		Dalles de sol	Nom du propriétaire : <b>Mme GELE Céline (succession)</b> Adresse du bien : <b>7 Cami dou Camps Parcès                  65800                  CHIS</b>
	Conduit autre que fibro-ciment		Carrelage	
	Brides		Colle de revêtement	
	Dépôt de Matériaux contenant de l'amiante		Dalles de faux-plafond	
	Matériau ou produit sur lequel un doute persiste		Toiture en fibro-ciment	
	Présence d'amiante		Toiture en matériaux composites

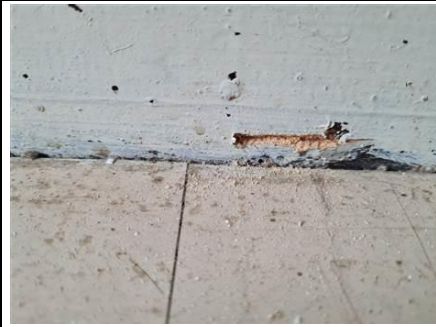
**Photo n° PhTer002**

**Localisation : Rez de jardin - Chambre 1**

**Parasite : Présence d'indices d'infestation d'autres agents de dégradation biologique du bois**

**Indices : présence de vermoulure sur le sol (dégradation(s) faible(s))**

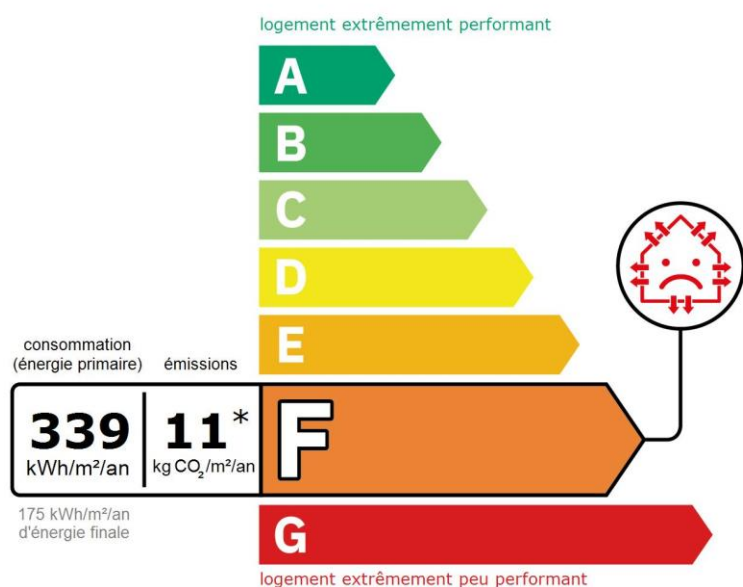
## Performance énergétique et climatique

Le niveau de consommation énergétique dépend de l'isolation du logement et de la performance des équipements. Pour l'améliorer, voir pages 4 à 6

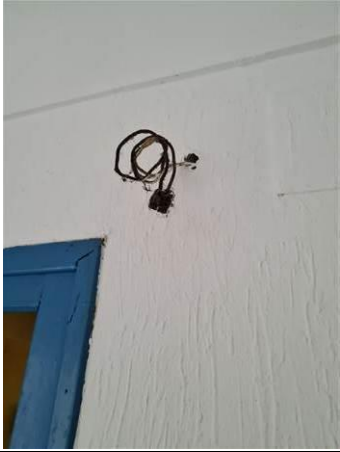
<p>Photo du Compteur électrique</p>
 	<p>Photo PhEle001                  Libellé du point de contrôle : B3.3.6 a1 Au moins un socle de prise de courant ne comporte pas de broche de terre.                  Remarques : Absence de conducteurs de protection ; Faire intervenir un électricien qualifié afin d'installer des conducteurs de protection (Ensemble du logement)</p>
 	<p>Photo PhEle002                  Libellé du point de contrôle : B3.3.6 a3 Au moins un circuit (n'alimentant pas des socles de prises de courant) n'est pas relié à la terre.                  Remarques : Présence de circuits électriques non équipés de conducteurs de protection ; Faire intervenir un électricien qualifié afin d'installer des conducteurs de protection sur les circuits qui n'en sont pas équipés (Ensemble du logement)</p>
 	<p>Photo PhEle003                  Libellé de l'anomalie : B4.3 h Des conducteurs ou des appareillages présentent des traces d'échauffement.                  Remarques : Présence d'appareillage présentant des traces d'échauffement ; Faire intervenir un électricien qualifié afin de remplacer les appareils présentant des traces d'échauffement (Rez de jardin - Dégagement)</p>

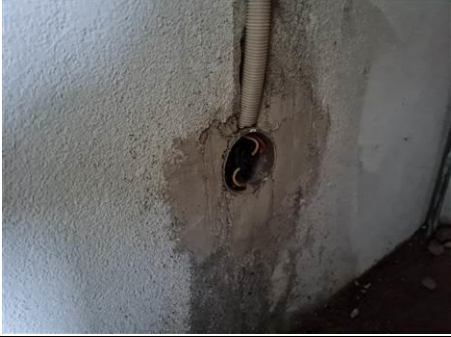
<p>Photo PhEle004                  Libellé de l'anomalie : B7.3 c2 Au moins un conducteur nu et/ou au moins une partie accessible est alimenté sous une tension supérieure à 25 V a.c. ou supérieure ou égale 60 V d.c. ou est alimenté par une source autre que TBTS.                  Remarques : Présence de parties actives accessibles alimentés par une tension &gt;25 VAC (Courant Alternatif), ou &gt;60 VDC (Courant Continu) ou non TBTS (Très Basse Tension de Sécurité) ; Faire intervenir un électricien qualifié afin de supprimer le(s) risque(s) de contact avec les parties actives (Ensemble du logement à vérifier)</p>

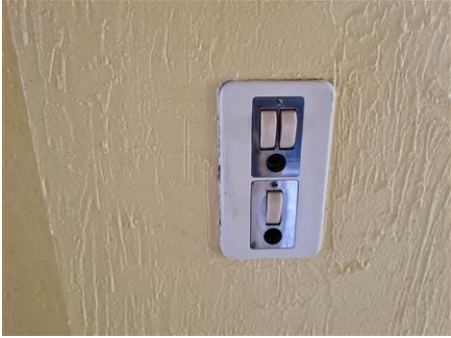
<p>Photo PhEle005                  Libellé de l'anomalie : B7.3 d L'installation électrique comporte au moins une connexion avec une partie active nue sous tension accessible.                  Remarques : Présence de connexion de matériel électrique présentant des parties actives nues sous tension ; Faire intervenir un électricien qualifié afin de remplacer les matériels présentant des parties actives nues sous tension (Ensemble du logement)</p>

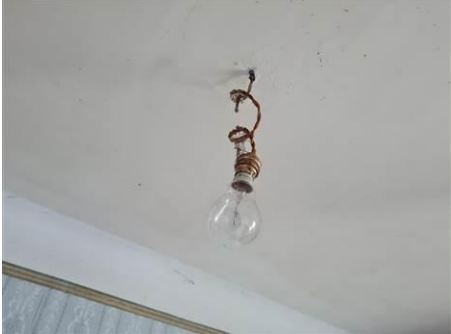
<p>Photo PhEle006                  Libellé de l'anomalie : B7.3 e L'installation électrique comporte au moins un dispositif de protection avec une partie active nue sous tension accessible.                  Remarques : Présence de dispositif de protection de matériel électrique présentant des parties actives nues sous tension ; Faire intervenir un électricien qualifié afin de remplacer les matériels présentant des parties actives nues sous tension (Ensemble du logement)</p>

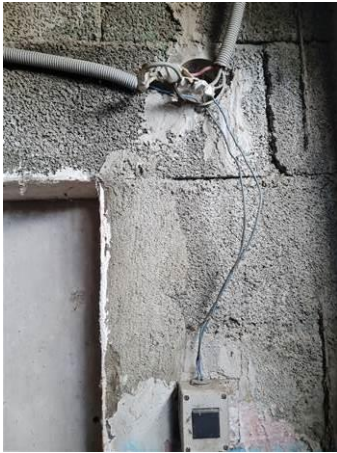
<p>Photo PhEle007                  Libellé de l'anomalie : B8.3 a L'installation comporte au moins un matériel électrique vétuste.                  Remarques : Présence de matériel électrique vétuste (douilles, interrupteurs, socles de prise...) ; Faire intervenir un électricien qualifié afin de remplacer les matériels électriques vétustes (Ensemble du logement)</p>

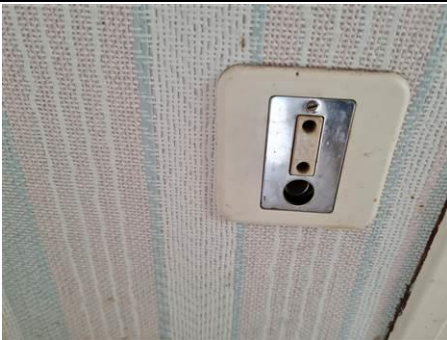
Photo PhEle008

Libellé de l'anomalie : B8.3 e Au moins un conducteur isolé n'est pas placé sur toute sa longueur dans un conduit, une goulotte ou une plinthe ou une huisserie, en matière isolante ou métallique, jusqu'à sa pénétration dans le matériel électrique qu'il alimente.

Remarques : Présence de conducteurs électriques non protégés mécaniquement ; Faire intervenir un électricien qualifié afin d'installer des protections mécanique sur les conducteurs non protégés (Ensemble du logement)

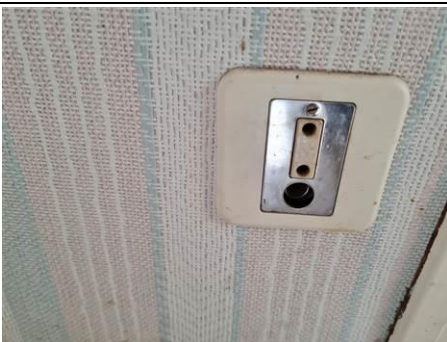
Photo PhEle009

Libellé de l'information complémentaire : B11 b2 Au moins un socle de prise de courant n'est pas de type à obturateur

Remarques : Présence de socles de prises non équipés d'obturateur ; Faire intervenir un électricien qualifié afin de remplacer les socles de prises non équipés d'obturateur par des socles de prises à obturateur
