## Dossier Technique Immobilier

Numéro de dossier : 2023YLO01177  
Date du repérage : 15/09/2023

Désignation du ou des bâtiments
<p><i>Localisation du ou des bâtiments :</i> Département : ... <b>Hautes-Pyrénées</b> Adresse : ..... <b>Lieu dit La Pouscare</b> Commune : ..... <b>65230 DEVEZE</b> <b>Section cadastrale A, Parcelle(s) n° 275, 273, 265</b></p> <p>Désignation et situation du ou des lot(s) de copropriété : <b>, Lot numéro Maison type Grange aménagée</b></p> <p>Périmètre de repérage : <b>Maison et annexes</b></p>

## Résumé de l'expertise n° 2023YLO01177

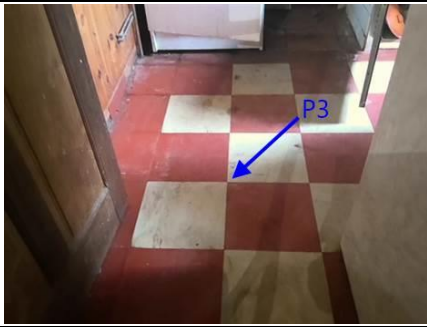
Photo n° PhA003  
Localisation : Rez de chaussée - Cuisine  
Ouvrage : 5 - Planchers et planchers techniques - Revêtements de sols  
Partie d'ouvrage : Dalle de sol  
Description : Dalle de sol

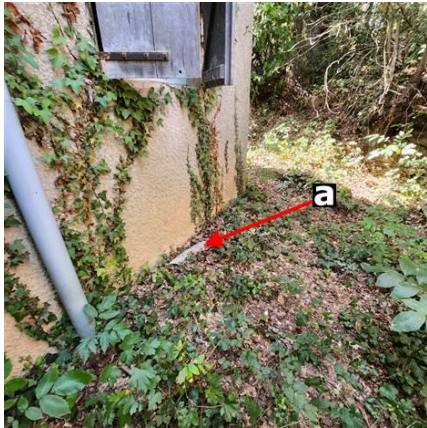
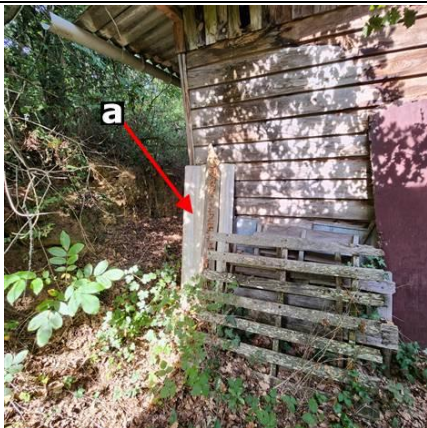
Photo n° PhA004  
Localisation : Extérieur - Jardin  
Ouvrage : 1 - Couvertures, Toitures, Terrasses et étanchéités - Plaques ondulées et planes  
Partie d'ouvrage : Plaques en fibres-ciment (y compris plaques « sous tuiles »)  
Description : Plaques en amiante ciment

Localisation	Identifiant + Description	Conclusion (justification)	Etat de conservation** et préconisations*	Photo
Extérieur - Jardin	Identifiant: 2023YLO01177/020 Description: Plaques en amiante ciment Liste selon annexe.13-9 du CSP: B	Présence d'amiante (sur jugement de l'opérateur)	Matériau dégradé (étendue ponctuelle)  <b>Résultat</b> AC1**  <b>Préconisation</b> : Il est recommandé de réaliser une action corrective de premier niveau.	
Annexes - Atelier	Identifiant: 2023YLO01177/M001 Description: Plaques en amiante ciment Liste selon annexe.13-9 du CSP: B	Présence d'amiante (Sur jugement de l'opérateur)	Matériau dégradé (étendue ponctuelle)  <b>Résultat</b> AC1**  <b>Préconisation</b> : Il est recommandé de réaliser une action corrective de premier niveau.

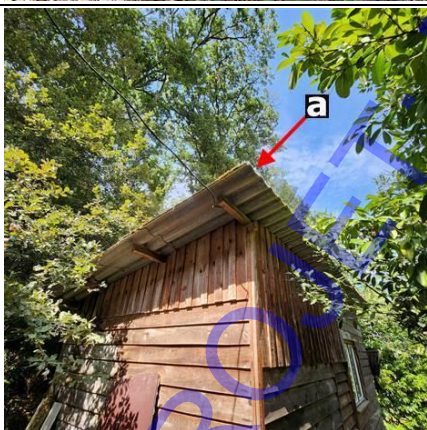
Photo n° PhA005  
Localisation : Annexes - Atelier  
Ouvrage : 1 - Couvertures, Toitures, Terrasses et étanchéités - Plaques ondulées et planes  
Partie d'ouvrage : Plaques en fibres-ciment (y compris plaques « sous tuiles »)  
Description : Plaques en amiante ciment

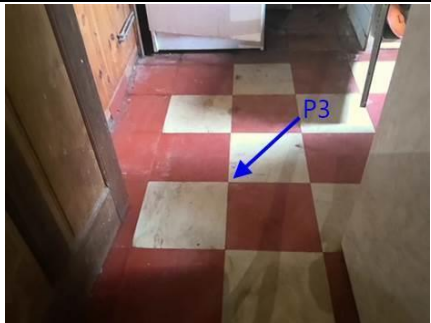
Photo n° PhA007  
 Localisation : Rez de chaussée - Cuisine  
 Ouvrage : 5 - Planchers et planchers techniques - Revêtements de sols  
 Partie d'ouvrage : Dalle de sol  
 Description : Dalle de sol

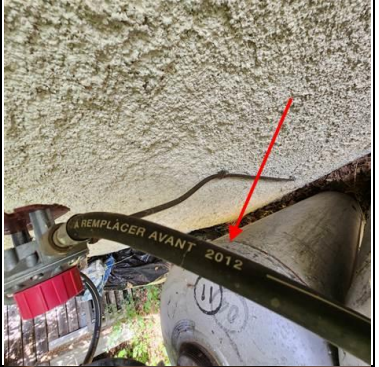
C.10 - 11a Raccordement en gaz des appareils par tuyaux non rigides	DGI	Au moins un appareil est raccordé en gaz avec un tube souple. (Cuisinière)  <b>Remarques :</b> (Cuisine)

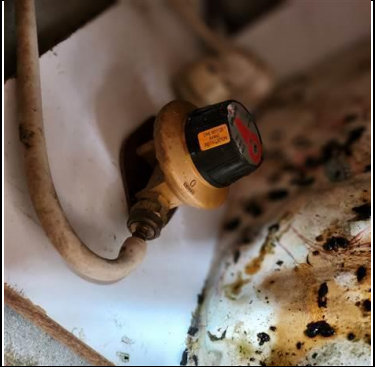
C.14 - 19.1 Ventilation du local – Amenée d'air	A2	19.a1 : le local équipé ou prévu pour un appareil de cuisson seul n'est pas pourvu d'une amenée d'air ou celle-ci est située à plus de 2 pièces d'intervalle. (Cuisinière)
