Dossier Technique Immobilier

Numéro de dossier : 2023YLO01176
Date du repérage : 15/09/2023

Désignation du ou des bâtiments
<p><i>Localisation du ou des bâtiments :</i> Département : ... Hautes-Pyrénées Adresse : Lieu dit La Pouscare Commune : 65230 DEVEZE Section cadastrale A, Parcelle(s) n° 275, 273, 265 Désignation et situation du ou des lot(s) de copropriété : , Lot numéro Maison type Châlet</p> <p>Périmètre de repérage : Maison et annexes</p>

Résumé de l'expertise n° 2023YLO01176

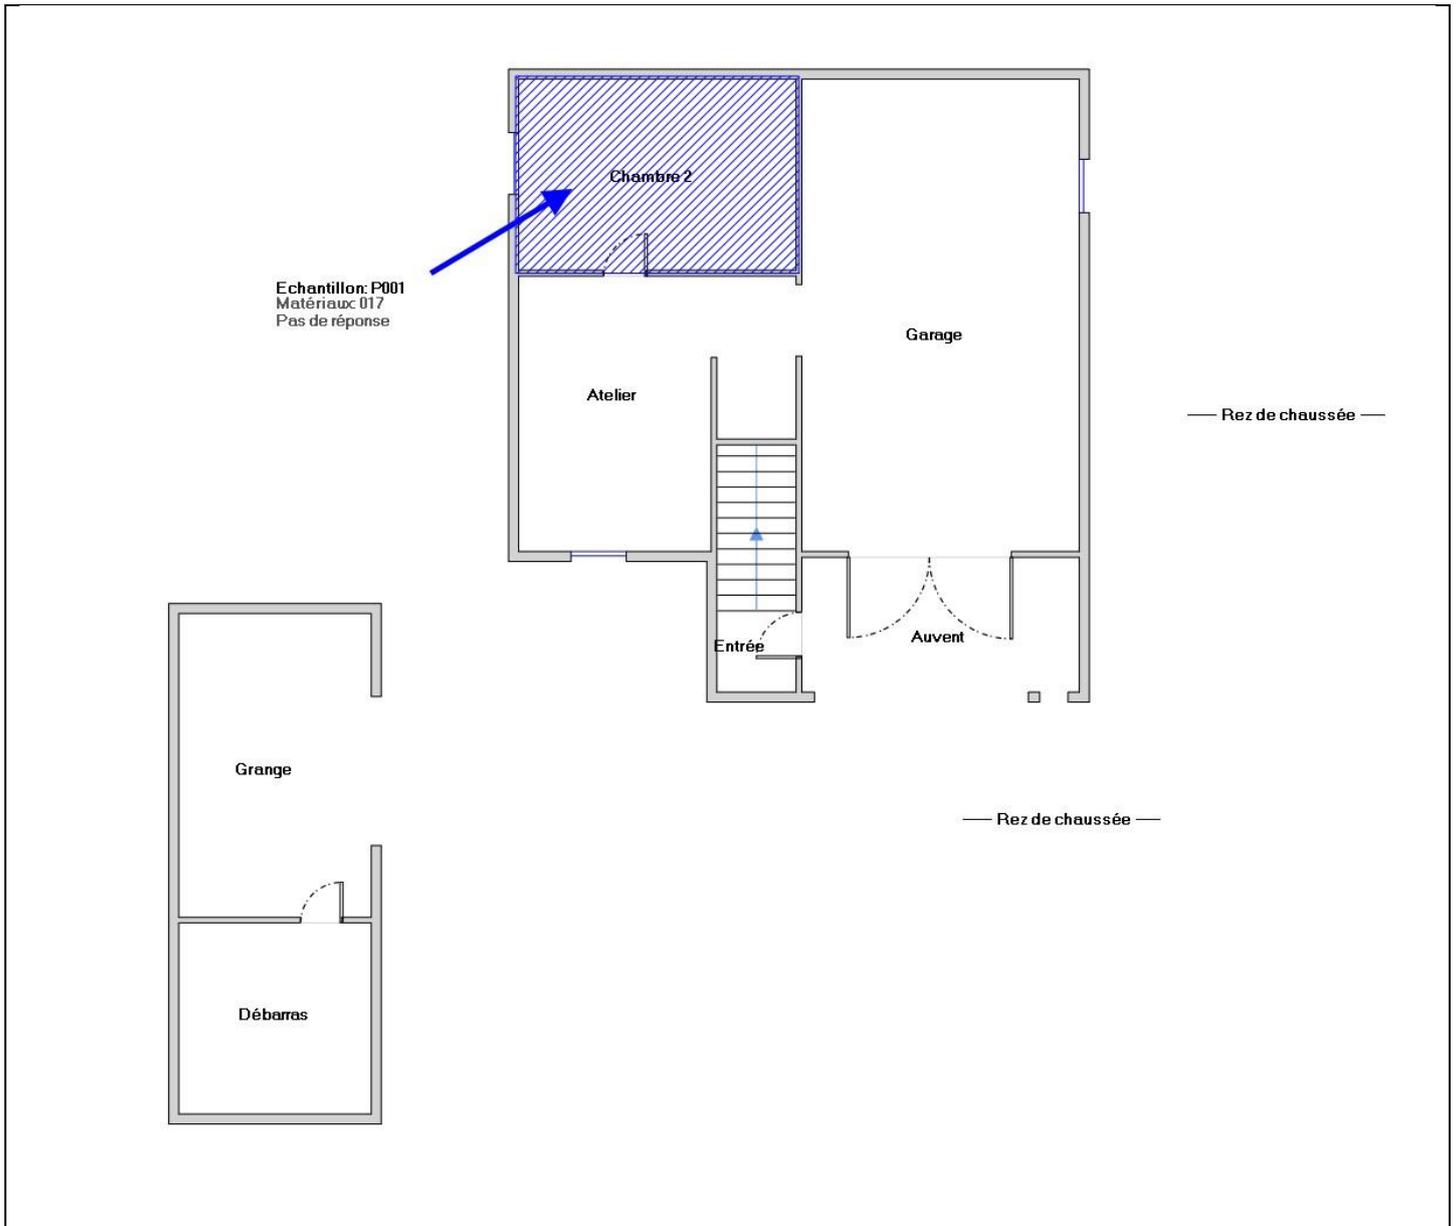
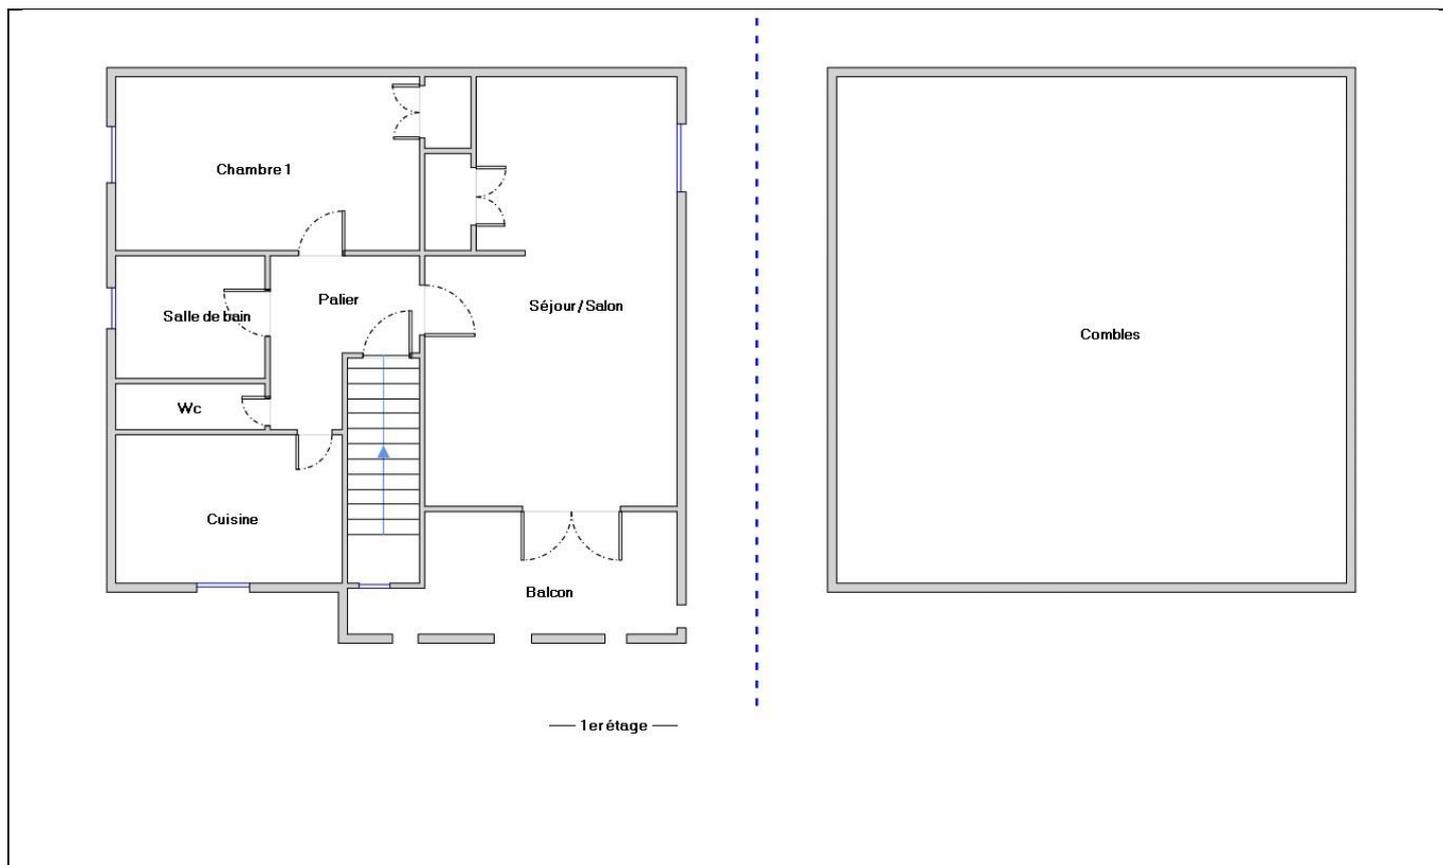
7.1 - Annexe - Schéma de repérage

Conduit en fibro-ciment		Dalles de sol	<p>Nom du propriétaire : Monsieur DUBOSC Ernest Adresse du bien : Lieu dit La Pouscare 65230 DEVEZE</p>
	Conduit autre que fibro-ciment		Carrelage	
	Brides		Colle de revêtement	
	Dépôt de Matériaux contenant de l'amiante		Dalles de faux-plafond	
	Matériau ou produit sur lequel un doute persiste		Toiture en fibro-ciment	
	Présence d'amiante		Toiture en matériaux composites

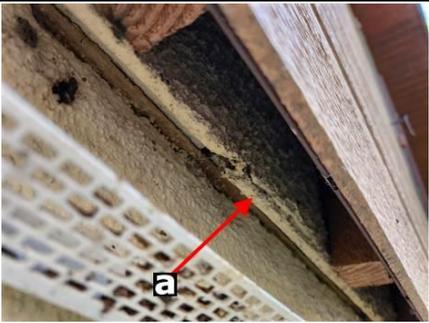
Localisation	Identifiant + Description	Conclusion (justification)	Etat de conservation** et préconisations*	Photo
Extérieur - Façades	Identifiant: 2023YLO01176/020 Description: Plaques bardage ancien (sous le nouveau bardage) Liste selon annexe.13-9 du CSP: B	Présence d'amiante (sur jugement de l'opérateur)	Matériau dégradé (étendue ponctuelle) Résultat EP** Préconisation : Il est recommandé de réaliser une évaluation périodique.

<p>Photo n° PhA001 Localisation : Extérieur - Façades Ouvrage : 2 - Parois verticales extérieures et Façades - Façades légères, murs rideaux, bardages, panneaux sandwich Partie d'ouvrage : Plaques Description : Plaques bardage ancien (sous le nouveau bardage)</p>

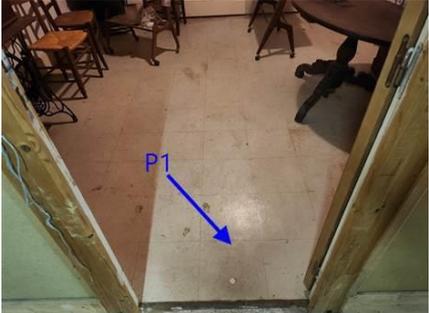
<p>Photo n° PhA002 Localisation : Rez de chaussée - Chambre 2 Ouvrage : Substrats et revêtements Partie d'ouvrage : Parties accessibles Description : Sol - Béton et dalles de sol</p>

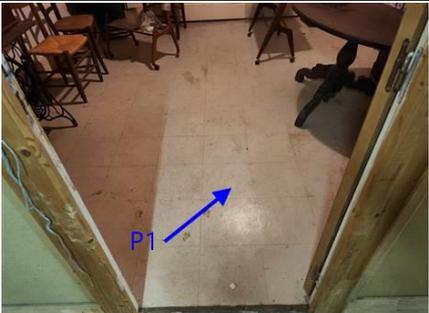
Localisation	Identifiant + Description	Justification	Etat de conservation et préconisations	Photo
Rez de chaussée - Chambre 2	Identifiant: 2023YLO01176/017 Description: Dalle de sol Liste selon annexe.13-9 du CSP: B	En attente des résultats d'analyse	Matériau non dégradé Résultat EP** Préconisation : Il est recommandé de réaliser une évaluation périodique.

<p>Photo n° PhA003 Localisation : Rez de chaussée - Chambre 2 Ouvrage : 5 - Planchers et planchers techniques - Revêtements de sols Partie d'ouvrage : Dalle de sol Description : Dalle de sol</p>

Résultat EP : Il est recommandé de réaliser une évaluation périodique.

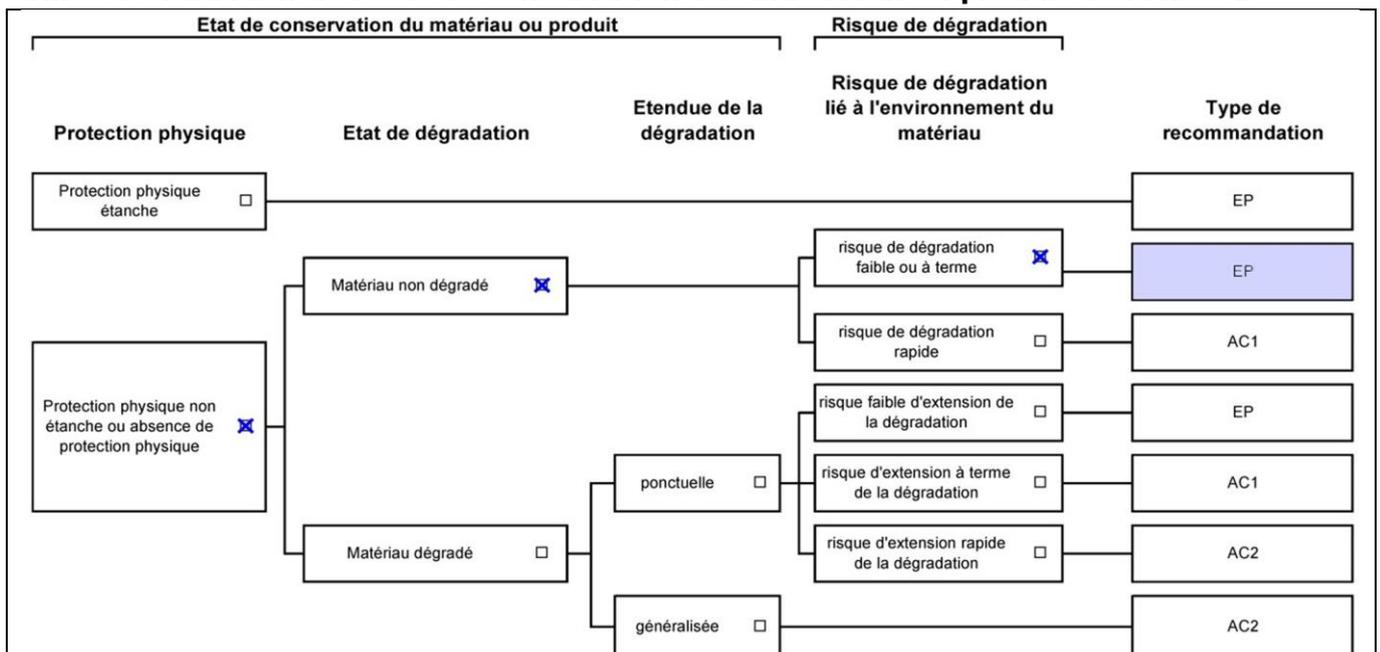
Grilles d'évaluation de l'état de conservation des matériaux ou produit de la liste B

Matériau : Dalle de sol

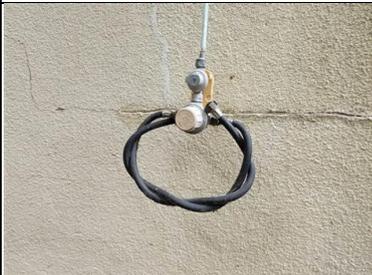
Points de contrôle ⁽³⁾ (selon la norme)	Anomalies observées (A1 ⁽⁴⁾ , A2 ⁽⁵⁾ , DGI ⁽⁶⁾ , 32c ⁽⁷⁾)	Libellé des anomalies et recommandations	Photos
C.6 - 7d4 Lyres GPL	A1	La date limite d'utilisation de la lyre GPL en caoutchouc armé n'est pas lisible ou est dépassée. Remarques : La date limite d'utilisation de la lyre GPL est dépassée ; Faire intervenir un installateur gaz qualifié pour remplacer la lyre GPL

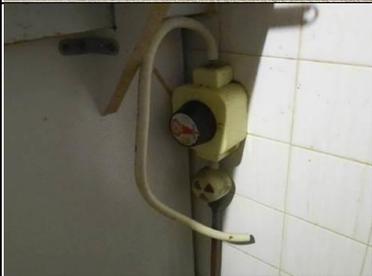
C.7 - 8b Organe de Coupure d'Appareil (OCA)	A2	L'extrémité de l'organe de coupure d'appareil ou de la tuyauterie en attente n'est pas obturée. (Robinet en attente) Remarques : (Cuisine) L'extrémité du robinet en attente n'est pas obturée ; Poser ou faire poser un bouchon par un installateur gaz qualifié sur l'extrémité du robinet
