Résumé de l'expertise n° 21/M/17591/RCA

Adresse : **2 rue des peupliers**

Commune : **65310 ODOS**

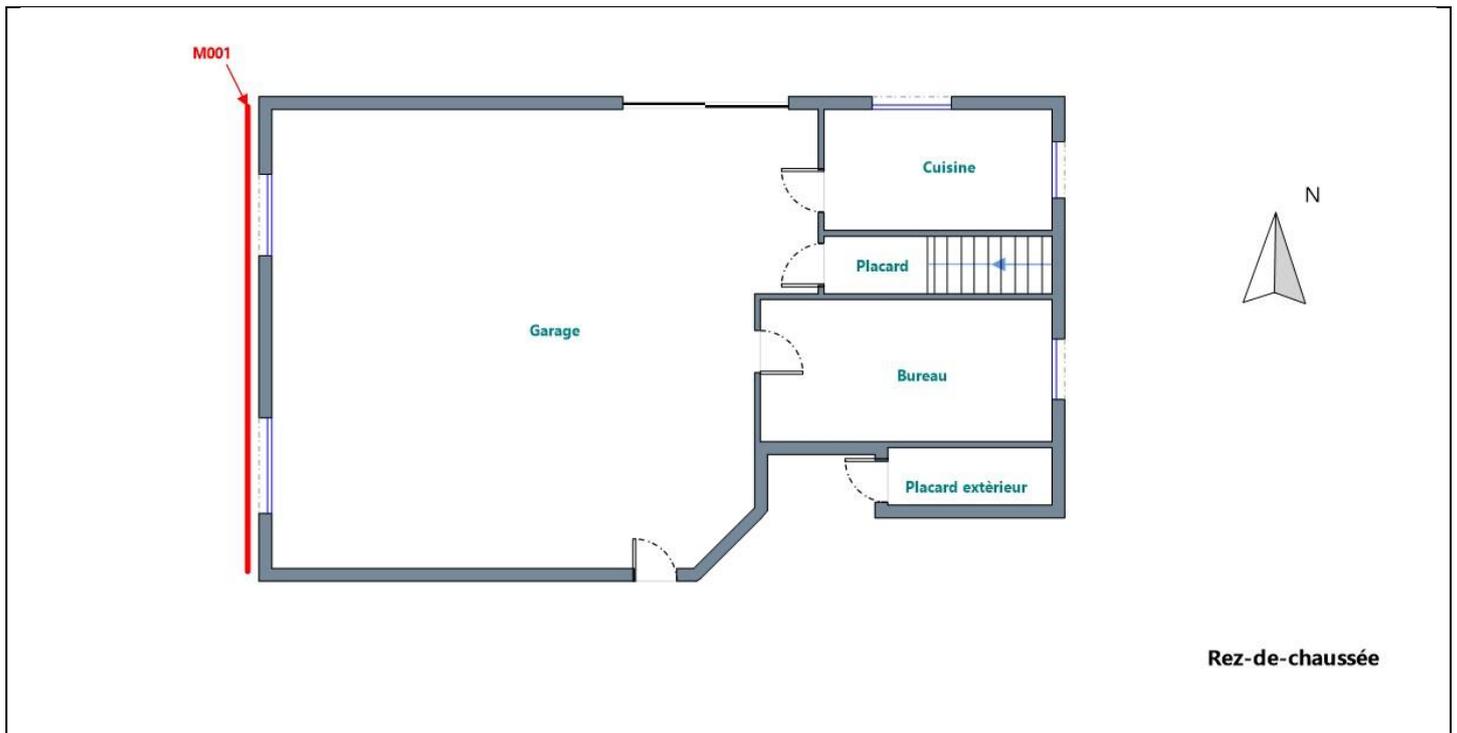
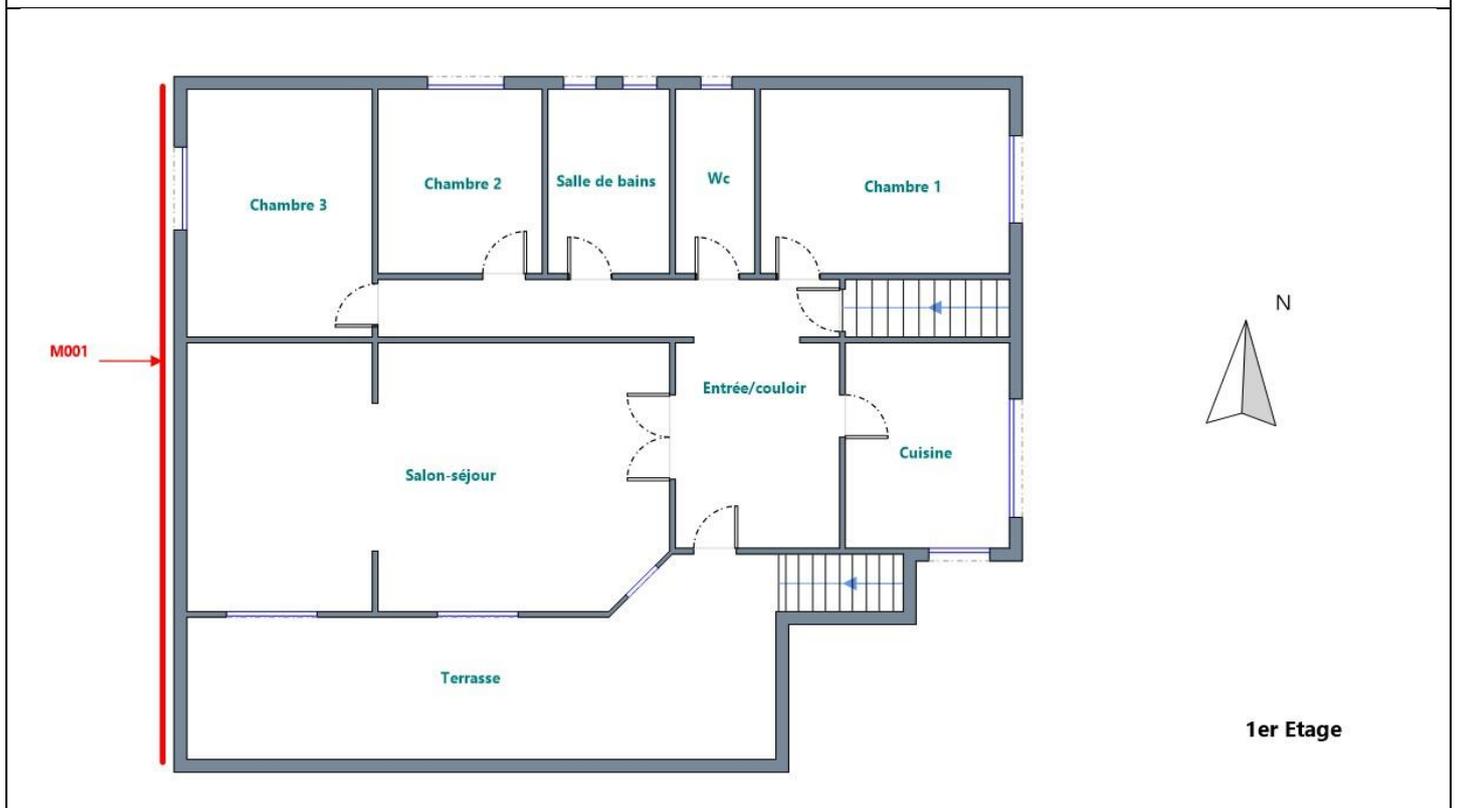
7.1 - Annexe - Schéma de repérage

Localisation	Identifiant + Description	Conclusion (justification)	Etat de conservation** et préconisations*	Photo
Rez de chaussée - Garage	Identifiant: M001 Description: Ardoise en fibro ciment Liste selon annexe.13-9 du CSP: B	Présence d'amiante (Sur jugement de l'opérateur)	Matériau non dégradé Résultat EP** Préconisation : Il est recommandé de réaliser une évaluation périodique.

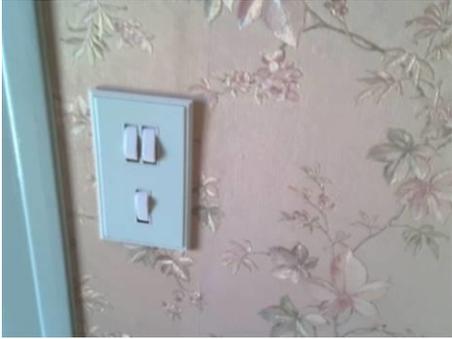
<p>Photo PhEle001 Libellé de l'anomalie : B8.3 a L'installation comporte au moins un matériel électrique vétuste. Remarques : Présence de matériel électrique vétuste (douilles, interrupteurs, socles de prise...) ; Faire intervenir un électricien qualifié afin de remplacer les matériels électriques vétustes</p>

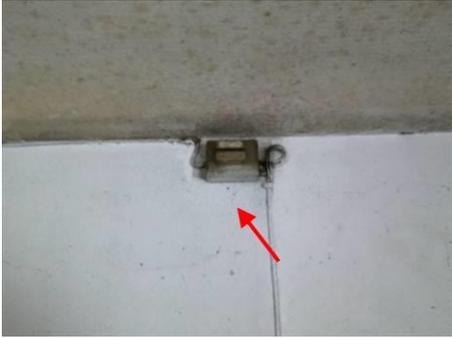
<p>Photo PhEle002 Libellé de l'anomalie : B4.3 b Le type d'au moins un fusible ou un disjoncteur n'est plus autorisé (fusible à tabatière, à broches rechargeables, coupe-circuit à fusible de type industriel, disjoncteur réglable en courant protégeant des circuits terminaux). Remarques : Présence de fusible(s) de type à broche(s) rechargeable(s) ; Faire intervenir un électricien qualifié afin de remplacer le(s) fusible(s) de type à broche(s) rechargeable(s) par des protections autorisées</p>

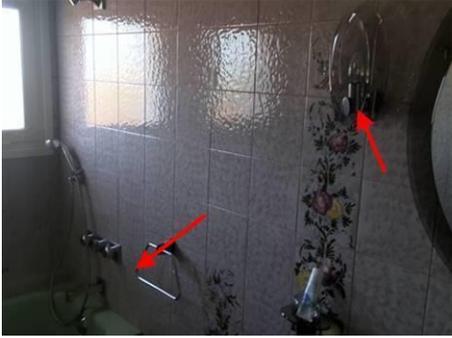
<p>Photo PhEle003 Libellé de l'anomalie : B6.3.1 a Local contenant une baignoire ou une douche : l'installation électrique ne répond pas aux prescriptions particulières appliquées à ce local (adéquation entre l'emplacement où est installé le matériel électrique et les caractéristiques de ce dernier - respect des règles de protection contre les chocs électriques liées aux zones). Remarques : Installation électrique ne répondant pas aux prescriptions particulières appliquées aux locaux contenant une baignoire ou une douche ; Faire intervenir un électricien qualifié afin de modifier l'installation pour la rendre adaptée aux locaux contenant une douche ou une baignoire</p>

4. La liaison équipotentielle et installation électrique adaptées aux conditions particulières des locaux contenant une douche ou une baignoire	Local contenant une baignoire ou une douche : l'installation électrique ne répond pas aux prescriptions particulières appliquées à ce local (adéquation entre l'emplacement où est installé le matériel électrique et les caractéristiques de ce dernier - respect des règles de protection contre les chocs électriques liées aux zones). Remarques : Installation électrique ne répondant pas aux prescriptions particulières appliquées aux locaux contenant une baignoire ou une douche ; Faire intervenir un électricien qualifié afin de modifier l'installation pour la rendre adaptée aux locaux contenant une douche ou une baignoire

4. La liaison équipotentielle et installation électrique adaptées aux conditions particulières des locaux contenant une douche ou une baignoire	Caractéristiques techniques Point à vérifier : Section satisfaisante de la partie visible du conducteur de liaison équipotentielle supplémentaire Motifs : La LES (Liaison Equipotentielle Supplémentaire) n'est pas visible ou partiellement visible ; Faire intervenir un électricien qualifié afin de vérifier la LES et la compléter si besoin
	Mise en œuvre Point à vérifier : Qualité satisfaisante des connexions du conducteur de la liaison équipotentielle supplémentaire aux éléments conducteurs et masses Motifs : La LES (Liaison Equipotentielle Supplémentaire) n'est pas visible ou partiellement visible ; Faire intervenir un électricien qualifié afin de vérifier la LES et la compléter si besoin

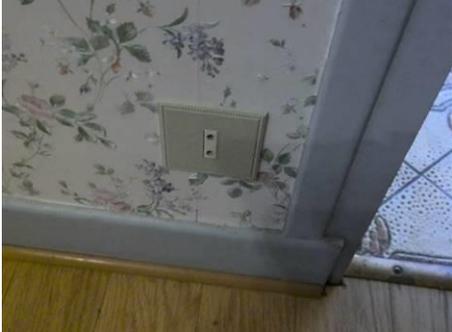
<p>Photo PhEle004 Libellé du point de contrôle : B3.3.6 a1 Au moins un socle de prise de courant ne comporte pas de broche de terre. Remarques : Présence de circuits électriques non équipés de conducteurs de protection ; Faire intervenir un électricien qualifié afin d'installer des conducteurs de protection sur les circuits qui n'en sont pas équipés</p>

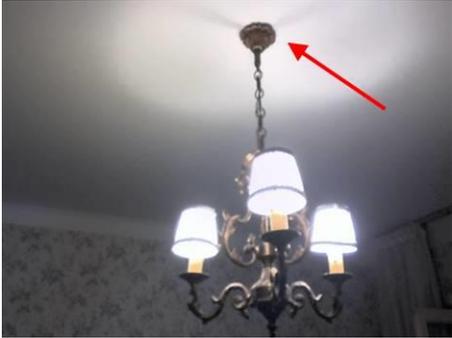
<p>Photo PhEle005 Libellé du point de contrôle : B3.3.6 a3 Au moins un circuit (n'alimentant pas des socles de prises de courant) n'est pas relié à la terre. Remarques : Présence de circuits électriques non équipés de conducteurs de protection ; Faire intervenir un électricien qualifié afin d'installer des conducteurs de protection sur les circuits qui n'en sont pas équipés</p>

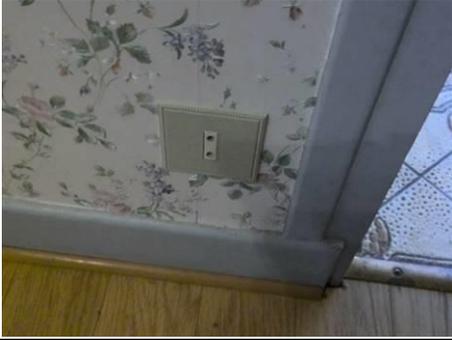
<p>Photo PhEle006 Libellé de l'information complémentaire : B11 b2 Au moins un socle de prise de courant n'est pas de type à obturateur Remarques : Présence de socles de prises non équipés d'obturateur ; Faire intervenir un électricien qualifié afin de remplacer les socles de prises non équipés d'obturateur par des socles de prises à obturateur</p>

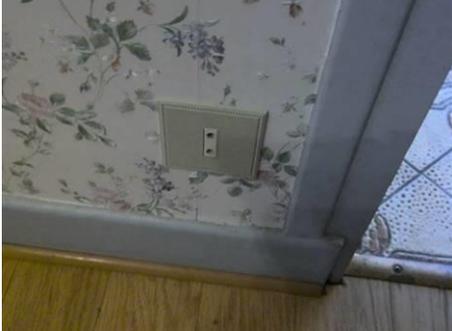
<p>Photo PhEle007 Libellé de l'information complémentaire : B11 c2 Au moins un socle de prise de courant ne possède pas un puits de 15 mm. Remarques : Présence de prise(s) de courant ne comportant pas de puits de 15mm. ; Faire intervenir un électricien qualifié afin d'installer des prises conformes à cette exigence.</p>
