## Résumé de l'expertise n° 22/M/19755/FZF

Adresse : ..... **91 Rue Maréchal Foch**

Commune : ..... **65000 TARBES**

**Etage 3, Lot numéro Non communiqué**

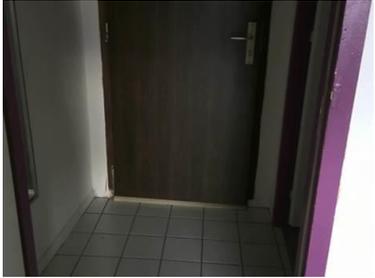
Localisation	Description	Photo
Entrée	Sol Carrelage Mur Tapisserie Plafond Plâtre peint Porte(s) en bois Plinthes en bois peintes

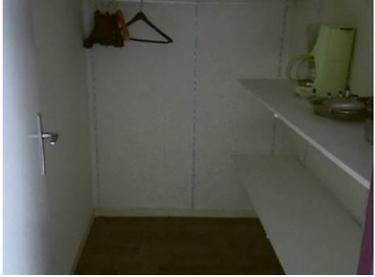
Cellier	Sol Revêtement plastique (lino) Mur Tapisserie Plafond Plâtre peint Porte(s) en bois Plinthes en bois peintes

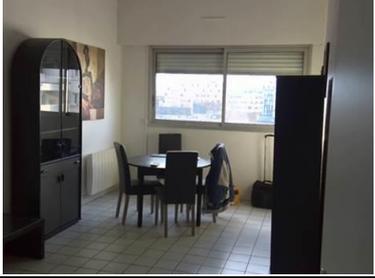
Pièce à vivre	Sol Carrelage Mur Tapisserie Plafond Plâtre peint Fenêtre(s) en aluminium brut Porte(s) en bois Plinthes en bois peintes

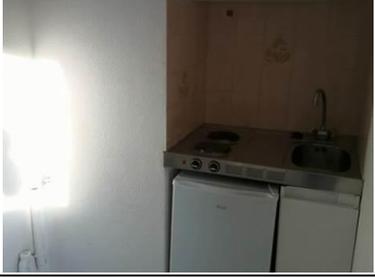
Cuisine	Sol Carrelage Mur Faïence, plâtre peint Plafond Plâtre peint Plinthes en bois peintes

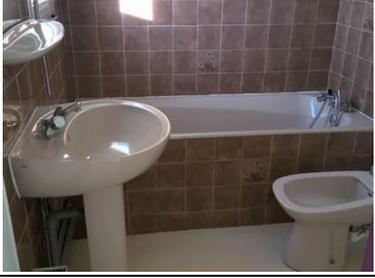
Salle de bains	Sol Revêtement plastique (lino) Mur Faïence, plâtre peint Plafond Plâtre peint Fenêtre(s) en aluminium brut Porte(s) en bois peinte(s) Plinthes en bois peintes

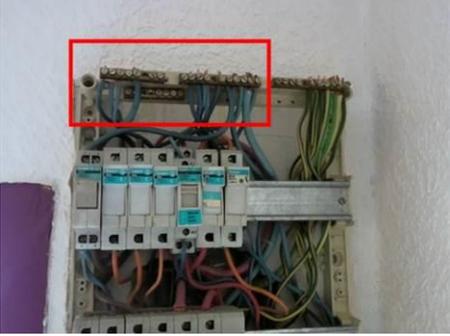
<p>Photo PhEle002                  Libellé de l'anomalie : B4.3 c Plusieurs circuits disposent d'un conducteur neutre commun dont les conducteurs ne sont pas correctement protégés contre les surintensités.                  Remarques : Présence de conducteur(s) neutre(s) commun(s) à plusieurs circuits avec des conducteurs de phase non regroupés sous la même protection contre les surintensités ; Faire intervenir un électricien qualifié afin de regrouper les conducteurs de phase sous une même protection ou de supprimer le(s) conducteur(s) neutre(s) commun(s)</p>

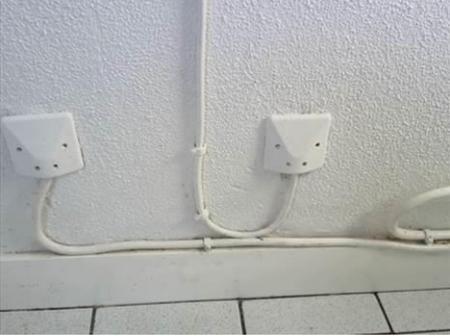
<p>Photo PhEle003                  Libellé de l'anomalie : B8.3 e Au moins un conducteur isolé n'est pas placé sur toute sa longueur dans un conduit, une goulotte ou une plinthe ou une huisserie, en matière isolante ou métallique, jusqu'à sa pénétration dans le matériel électrique qu'il alimente.                  Remarques : Présence de conducteurs électriques non protégés mécaniquement ; Faire intervenir un électricien qualifié afin d'installer des protections mécaniques sur les conducteurs non protégés</p>

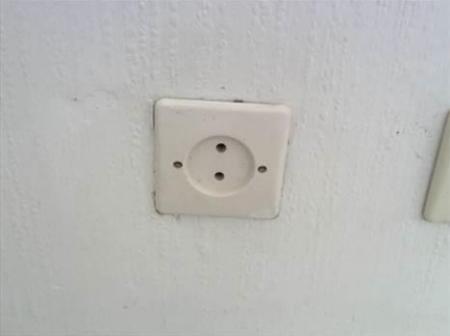
<p>Photo PhEle004                  Libellé de l'anomalie : B3.3.6 a1 Au moins un socle de prise de courant ne comporte pas de broche de terre.                  Remarques : Présence de circuits électriques non équipés de conducteurs de protection ; Faire intervenir un électricien qualifié afin d'installer des conducteurs de protection sur les circuits qui n'en sont pas équipés</p>

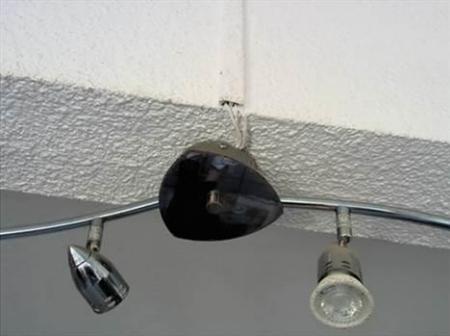
<p>Photo PhEle005                  Libellé de l'anomalie : B3.3.6 a3 Au moins un circuit (n'alimentant pas des socles de prises de courant) n'est pas relié à la terre.                  Remarques : Présence de circuits électriques non équipés de conducteurs de protection ; Faire intervenir un électricien qualifié afin d'installer des conducteurs de protection sur les circuits qui n'en sont pas équipés</p>

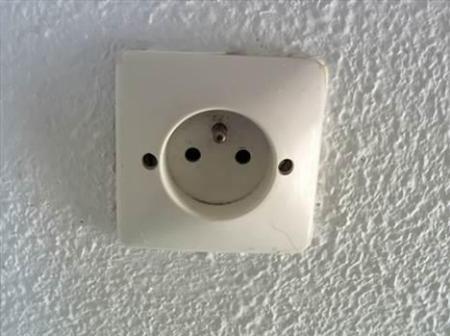
<p>Photo PhEle006                  Libellé de l'information complémentaire : B11 b2 Au moins un socle de prise de courant n'est pas de type à obturateur                  Remarques : Présence de socles de prises non équipés d'obturateur ; Faire intervenir un électricien qualifié afin de remplacer les socles de prises non équipés d'obturateur par des socles de prises à obturateur</p>

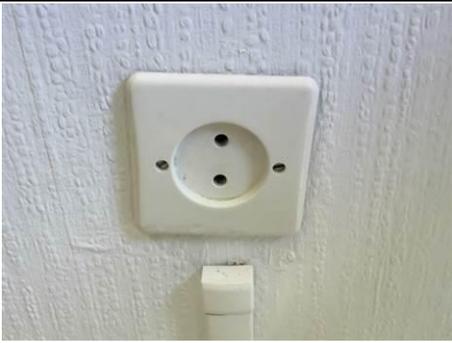
<p>Photo PhEle007 Libellé de l'information complémentaire : B11 c2 Au moins un socle de prise de courant ne possède pas un puits de 15 mm.</p>

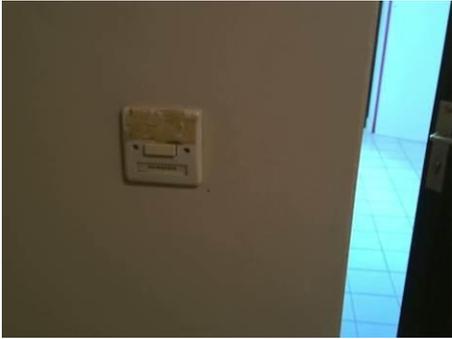
<p>Photo PhEle008 Libellé de l'anomalie : B9.3.2 a L'installation électrique issue de la partie privative, alimentant des matériels d'utilisation placés dans les parties communes, n'est pas mise en œuvre correctement. Remarques : Présence d'installation électrique issue de la partie privative alimentant des matériels placés dans les parties communes non mise en œuvre correctement ; Faire intervenir un électricien qualifié afin de modifier l'installation existante et la mettre à la norme</p>
