Dossier Technique Immobilier

Numéro de dossier : 22/IMO/0050
Date du repérage : 01/10/2022

Adresse : **7 RUE DU BARRY appartement N°3**

Commune : **31210 MONTREJEAU (France)**

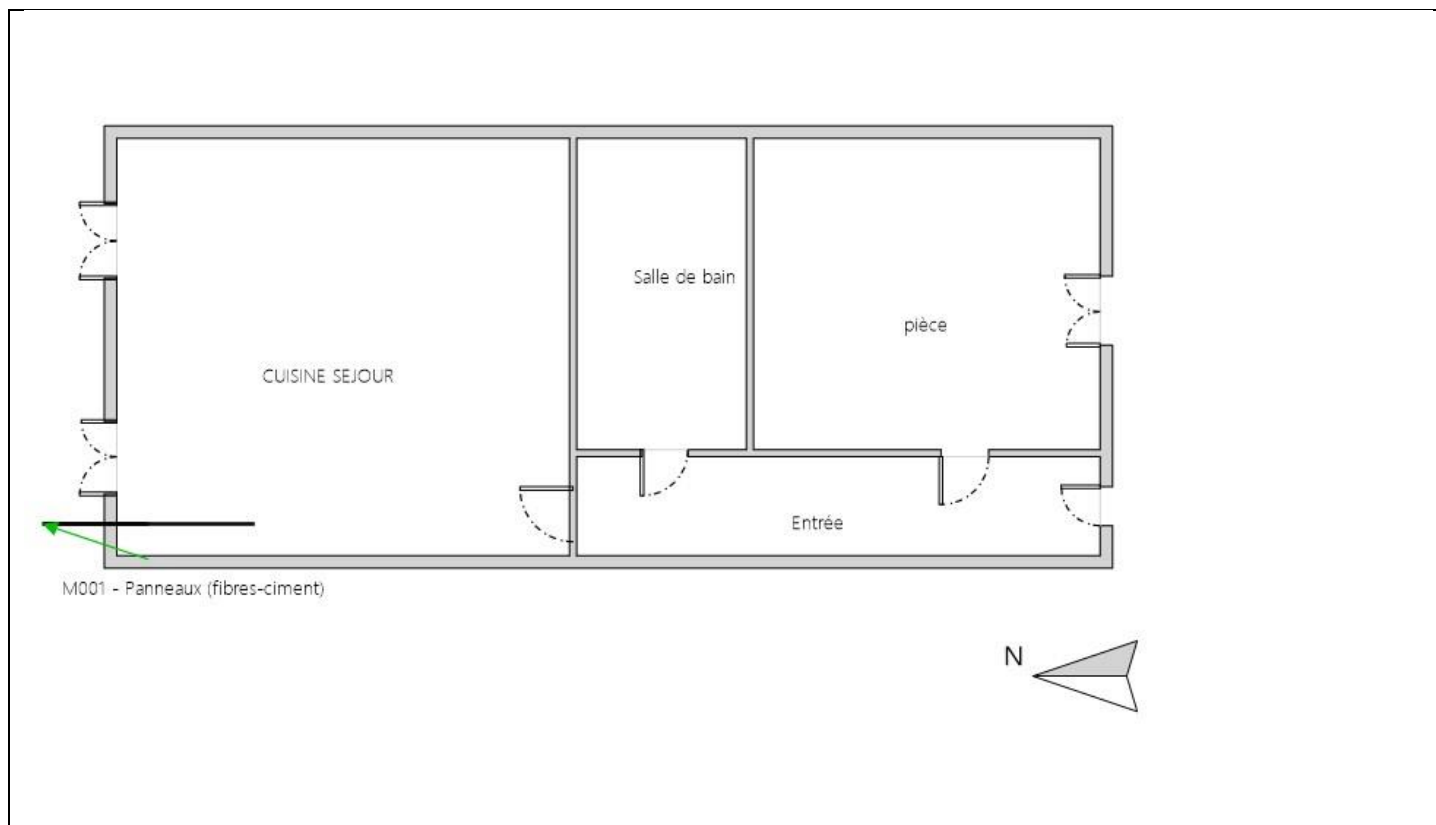
7.1 - Annexe - Schéma de repérage

Conduit en fibro-ciment		Dalles de sol	<p>Nom du propriétaire : M. ANDREUCETI MURIEL Adresse du bien : 7 RUE DU BARRY appartement N°3 31210 MONTREJEAU (France)</p>
	Conduit autre que fibro-ciment		Carrelage	
	Brides		Colle de revêtement	
	Dépôt de Matériaux contenant de l'amiante		Dalles de faux-plafond	
	Matériau ou produit sur lequel un doute persiste		Toiture en fibro-ciment	
	Présence d'amiante		Toiture en matériaux composites

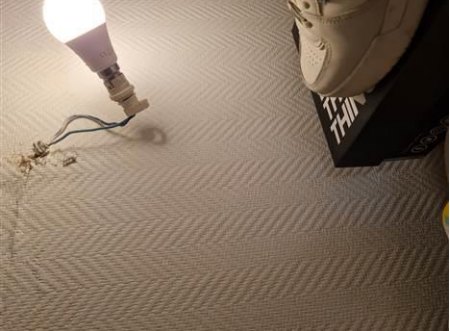
<p>Photo du Compteur électrique</p>
 	<p>Photo PhEle001 Libellé de l'anomalie : B7.3 a L'Enveloppe d'au moins un matériel est manquante ou détériorée.</p>

<p>Photo PhEle002 Libellé de l'anomalie : B7.3 b L'isolant d'au moins un conducteur est dégradé.</p>
 	<p>Photo PhEle003 Libellé de l'anomalie : B8.3 e Au moins un conducteur isolé n'est pas placé sur toute sa longueur dans un conduit, une goulotte ou une plinthe ou une huisserie, en matière isolante ou métallique, jusqu'à sa pénétration dans le matériel électrique qu'il alimente.</p>
 	<p>Photo PhEle004 Libellé de l'anomalie : B7.3 d L'installation électrique comporte au moins une connexion avec une partie active nue sous tension accessible.</p>

<p>Photo PhEle005 Libellé de l'anomalie : B7.3 e L'installation électrique comporte au moins un dispositif de protection avec une partie active nue sous tension accessible.</p>
 	<p>Photo PhEle006 Libellé de l'anomalie : B8.3 a L'installation comporte au moins un matériel électrique vétuste.</p>

<p>Photo PhEle007 Libellé de l'anomalie : B3.3.6 a1 Au moins un socle de prise de courant ne comporte pas de broche de terre.</p>
 	<p>Photo PhEle008 Libellé de l'anomalie : B3.3.6 a2 Au moins un socle de prise de courant comporte une broche de terre non reliée à la terre.</p>
 	<p>Photo PhEle009 Libellé de l'information complémentaire : B11 b2 Au moins un socle de prise de courant n'est pas de type à obturateur</p>
 	<p>Photo PhEle010 Libellé de l'information complémentaire : B11 c2 Au moins un socle de prise de courant ne possède pas un puits de 15 mm.</p>

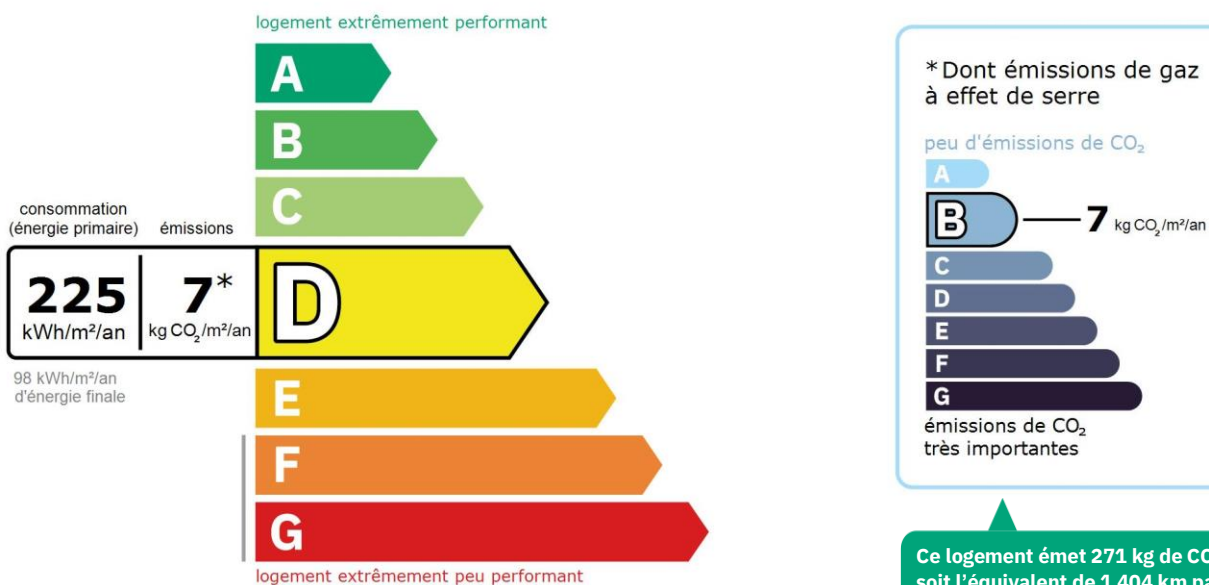
Performance énergétique et climatique

Le niveau de consommation énergétique dépend de l'isolation du logement et de la performance des équipements. Pour l'améliorer, voir pages 4 à 6

Ce logement émet 271 kg de CO₂ par an, soit l'équivalent de 1 404 km parcourus en voiture. Le niveau d'émissions dépend principalement des types d'énergies utilisées (bois, électricité, gaz, fioul, etc.)
