## Dossier Technique Immobilier

Numéro de dossier : 22/IMO/0045

Désignation du ou des bâtiments
<i>Localisation du ou des bâtiments :</i> Département : ... <b>Haute-Garonne</b> Adresse : ..... <b>7 RUE DU BARRY APP 2 rez de chaussé</b> Commune : ..... <b>31210 MONTREJEAU (France)</b>
Désignation et situation du ou des lot(s) de copropriété : <b>appartement 2, Lot numéro Non communiqué</b>
Périmètre de repérage :

## Résumé de l'expertise n° 22/IMO/0045

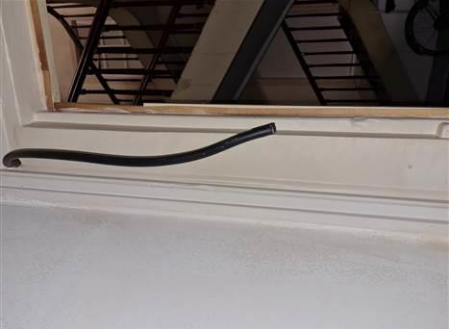
<p>Photo PhEle001 Libellé de l'anomalie : B8.3 e Au moins un conducteur isolé n'est pas placé sur toute sa longueur dans un conduit, une goulotte ou une plinthe ou une huisserie, en matière isolante ou métallique, jusqu'à sa pénétration dans le matériel électrique qu'il alimente.</p>

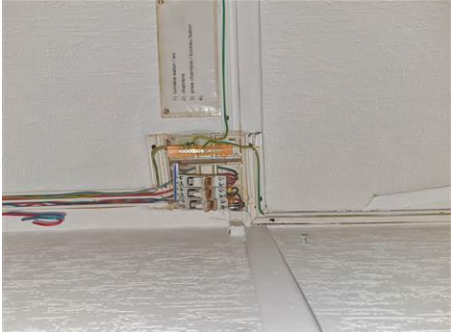
<p>Photo PhEle002 Libellé de l'anomalie : B8.3 a L'installation comporte au moins un matériel électrique vétuste.</p>

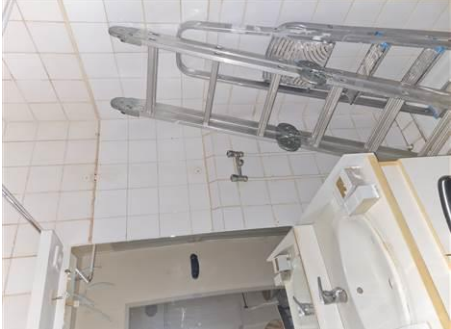
<p>Photo PhEle003 Libellé de l'anomalie : B6.3.1 a Local contenant une baignoire ou une douche : l'installation électrique ne répond pas aux prescriptions particulières appliquées à ce local (adéquation entre l'emplacement où est installé le matériel électrique et les caractéristiques de ce dernier – respect des règles de protection contre les chocs électriques liées aux zones).</p>

**Règles liées aux zones dans les locaux contenant une baignoire ou une douche** : Les règles de mise en œuvre de l'installation électrique à l'intérieur de tels locaux permettent de limiter le risque de chocs électriques, du fait de la réduction de la résistance électrique du corps humain lorsque celui-ci est mouillé ou immergé.  
Le non-respect de celles-ci peut être la cause d'une électrisation, voire d'une électrocution.

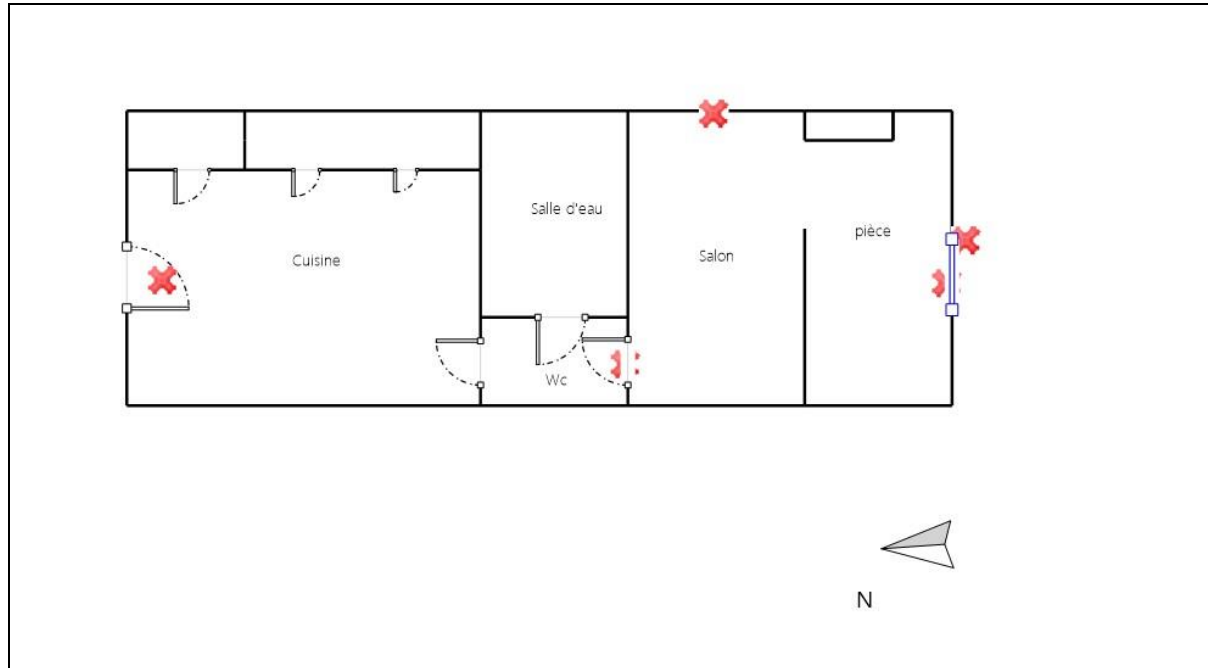
Localisation des mesures sur croquis de repérage

N°	Zone	Unité de diagnostic	Substrat	Revêtement apparent	Localisation mesure	Mesure (mg/cm²)	Etat* de conservation	Classement UD	Observation
34		Mur	Plâtre	Tapiserie	partie basse (< 1m)	0		0	
35	partie haute (> 1m)				0		0		
36		Plafond	Plâtre	Tapiserie	mesure 1	0		0	
37	mesure 2				0		0		
38		Plinthes	Bois	Peinture	mesure 1	9	Dégradé (Ecaillage)	3

40					partie haute (> 1m)	0			
-		Mur	lambris pvc		Non mesurée	-		NM	Absence de revêtement
41					mesure 1	0			
42		Plafond	Plâtre	Tapiserie	mesure 2	0		0	
43					mesure 1	0			
44		Plinthes	Bois	Peinture	mesure 2	0		0	
45	C	Fenêtre intérieure	Bois	Peinture	partie basse	11	Etat d'usage (Usure par friction)	2	
46	C	Huisserie Fenêtre intérieure	Bois	Peinture	partie basse	15	Etat d'usage (Usure par friction)	2	
47	C	Fenêtre volets	Bois	Peinture	partie basse	6	Dégradé (Ecaillage)	3	
48	C	Fenêtre extérieure	Bois	Peinture	partie basse	17	Etat d'usage (Usure par friction)	2	
49	C	Huisserie Fenêtre extérieure	Bois	Peinture	partie basse	16	Etat d'usage (Usure par friction)	2

**Du fait de la présence de revêtements contenant du plomb au-delà des seuils en vigueur et de la nature des dégradations constatées (dégradé) sur certaines unités de diagnostic et en application de l'article L. 1334-9 du code de la santé publique, le propriétaire du bien, objet de ce constat, doit effectuer les travaux appropriés pour supprimer l'exposition au plomb, tout en garantissant la sécurité des occupants. Il doit également transmettre une copie complète du constat, annexes comprises, aux occupants de l'immeuble ou de la partie d'immeuble concernée et à toute personne amenée à effectuer des travaux dans cet immeuble ou la partie d'immeuble concernée.**
