## Résumé de l'expertise n° 22\_05\_22797

<b>Désignation du ou des bâtiments</b>
Localisation du ou des bâtiments : Adresse : ..... 13, place de l'église Commune : ..... 65100 LOURDES Section cadastrale CD, Parcelle(s) n° 29, Désignation et situation du ou des lot(s) de copropriété : <b>Ce bien ne fait pas partie d'une copropriété</b>
Périmètre de repérage : ... maison et abords immédiats

**Rapport de mission de repérage des matériaux et produits contenant de l'amiante pour l'établissement du constat établi à l'occasion de la vente d'un immeuble bâti (Listes A et B de l'annexe 13-9 du Code de la Santé publique)**

Numéro de dossier : 22\_05\_22797  
Date du repérage : 12/05/2022

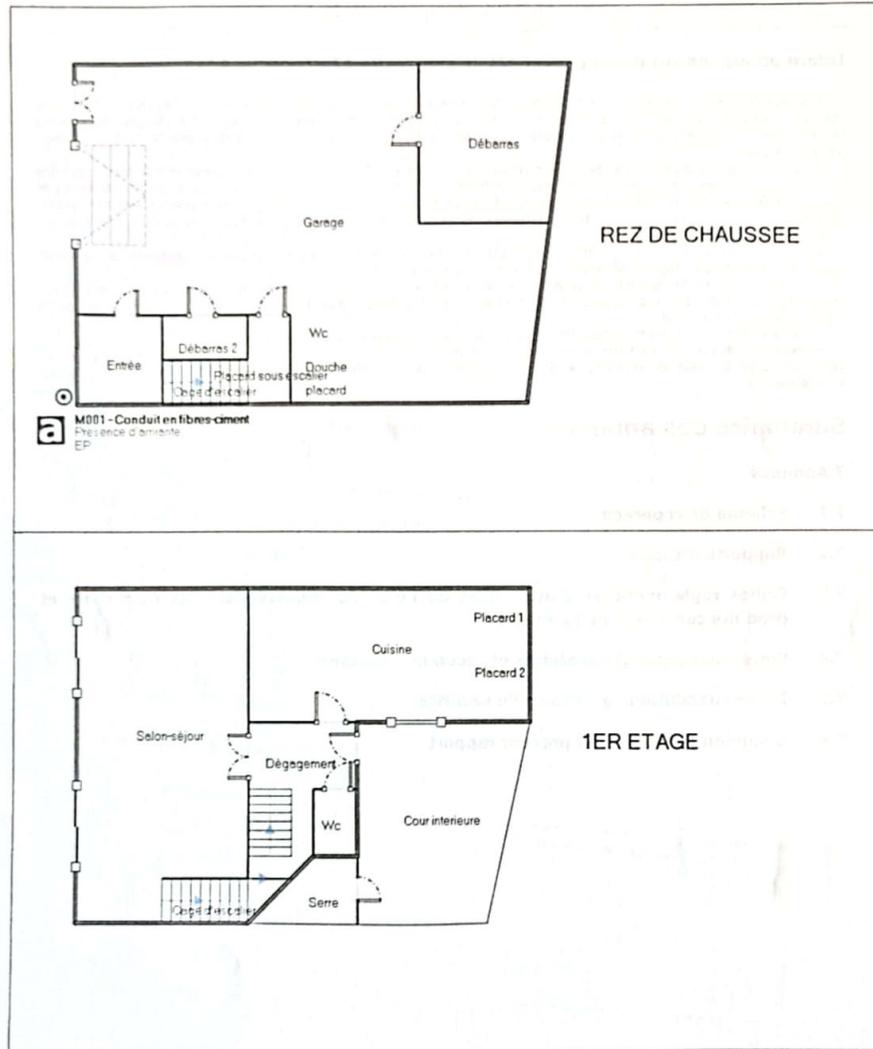
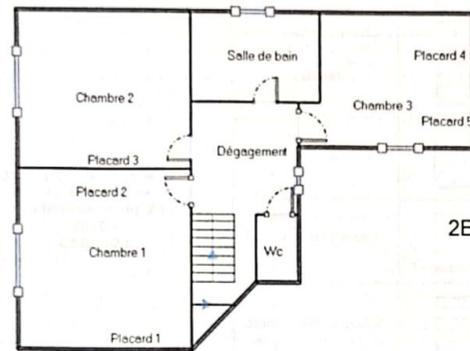
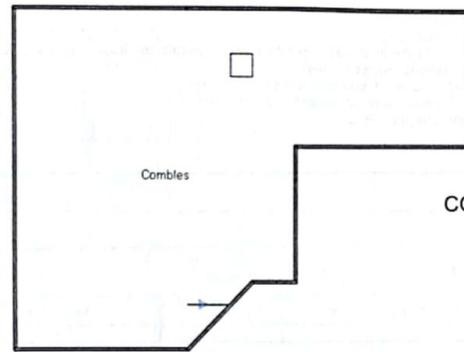
7.1 - Annexe - Schéma de repérage

Localisation	Identifiant + Description	Conclusion (Justification)	Etat de conservation** et préconisations*	Photo
facade sud	Identifiant: M001 Description: Conduit en fibres-ciment Liste selon annexe 13-9 du CSP: B	Présence d'amiante (Sur jugement de l'opérateur)	Matériau dégradé (étendue ponctuelle)  <b>Résultat EP**</b>  <b>Préconisation:</b> Il est recommandé de réaliser une évaluation périodique.
