## Dossier Technique Immobilier

Numéro de dossier : 23/IMO/0151

Adresse : ..... **4 impasse de Larroque**

**Maison d'habitation sur vide sanitaire  
d'un seul niveau + combles et garage  
attenant**

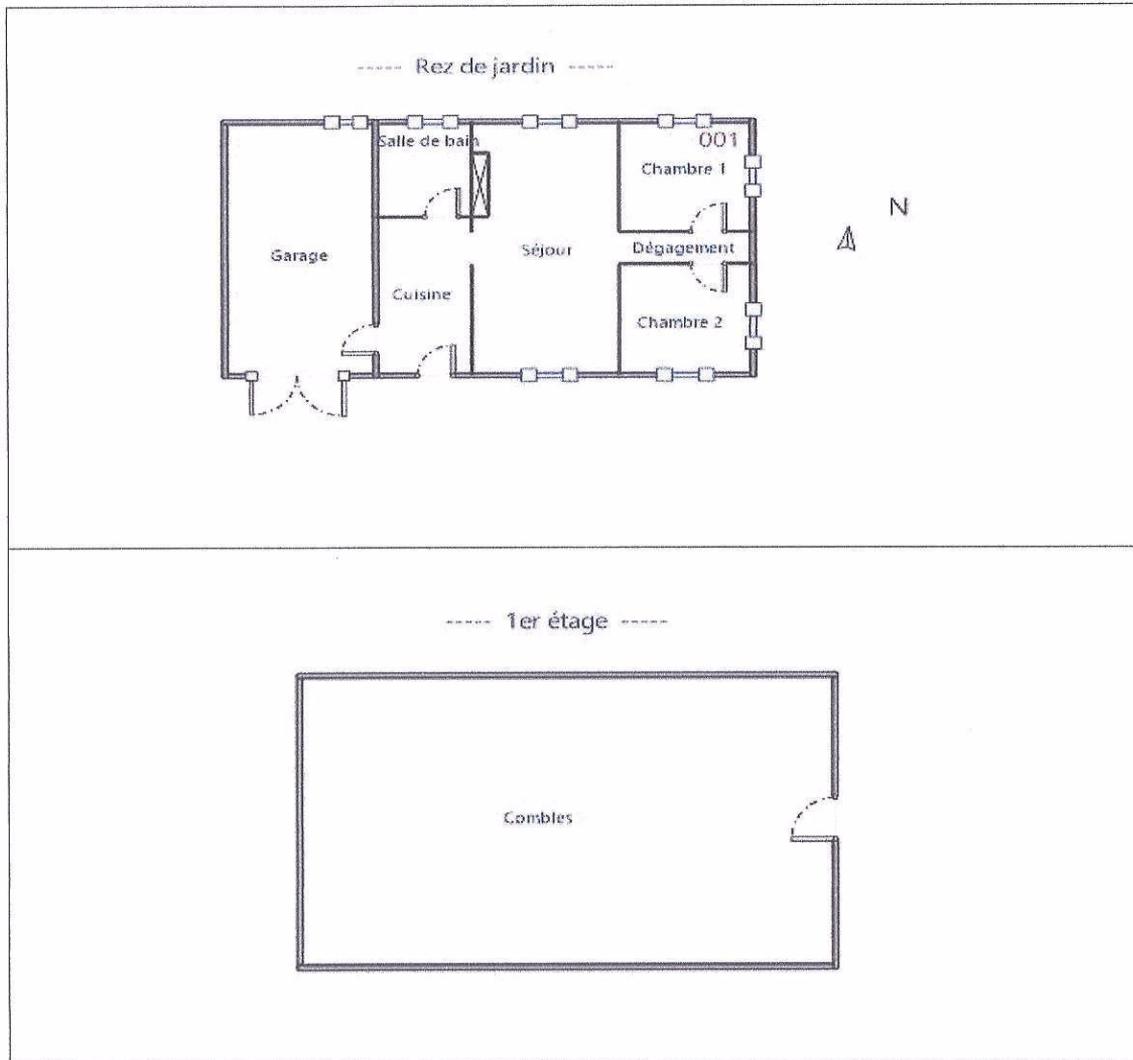
Annexe – Croquis de repérage

Localisation	Liste des ouvrages, parties d'ouvrages	Observations et constatations diverses
Rez de jardin - Chambre 1	-Sous face plancher	Présence d'indices d'infestation d'autres agents de dégradation biologique du bois
Parties extérieures		Absence d'indices d'infestation de termites

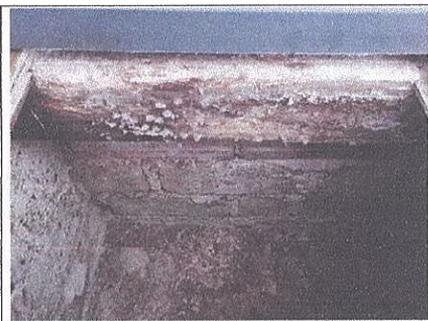
**Photo n° PhTer001**  
**Localisation : Rez de jardin - Chambre 1**  
**Ouvrage : sur plancher bois, trappe d'accès au vide sanitaire**  
**Parasite : Champignon de pourriture cubique du type méréule pleureuse (*Serpula lacrymans*) (humidité importante)**  
**Indices : présence de fructification, présence de spore (élément(s) faiblement dégradé(s), présence étendue)**  
**Localisation sur croquis : 001**

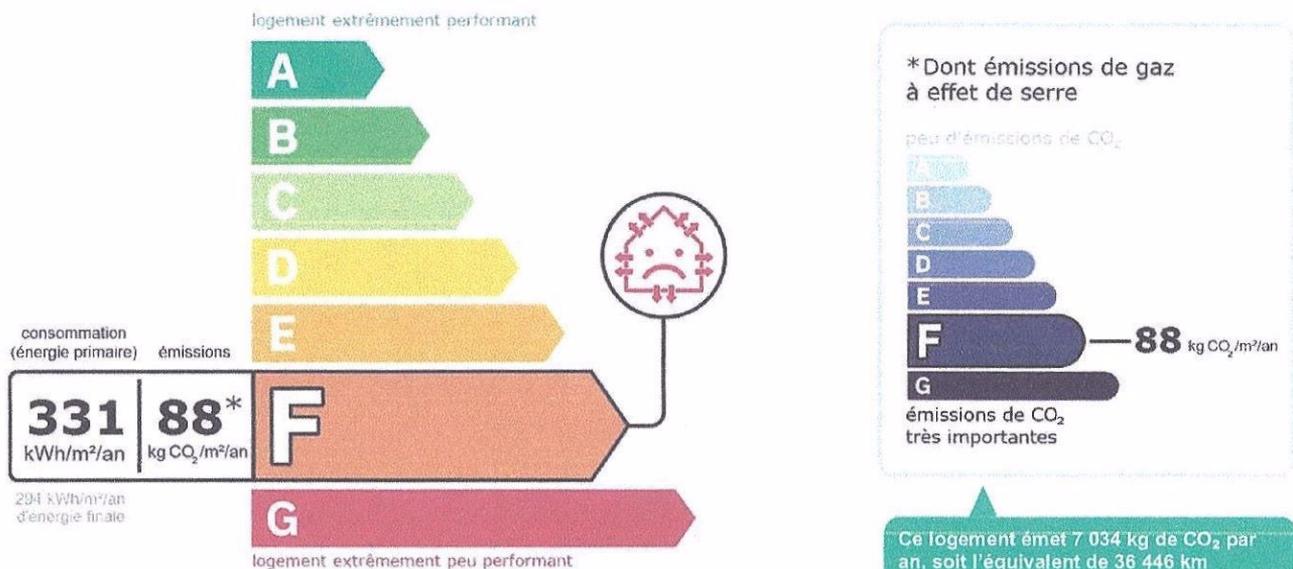
## Performance énergétique et climatique

Le niveau de consommation énergétique dépend de l'isolation du logement et de la performance des équipements. Pour l'améliorer, voir pages 4 à 6

Ce logement émet 7 034 kg de CO<sub>2</sub> par an, soit l'équivalent de 36 446 km parcourus en voiture. Le niveau d'émissions dépend principalement des types d'énergies utilisées (bois, électricité, gaz, fioul, etc.)

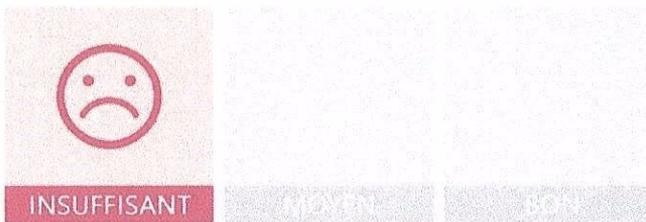
Confort d'été (hors climatisation)\*

Les caractéristiques de votre logement améliorant le confort d'été :

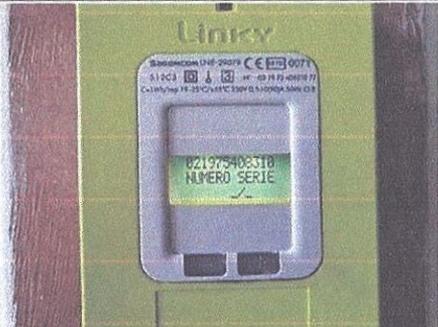
Photo du Compteur électrique

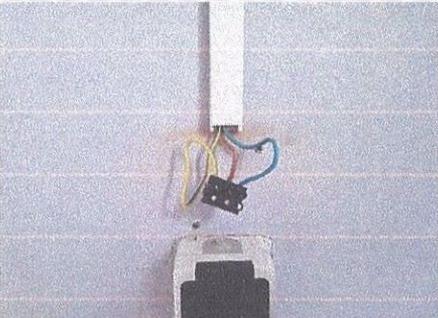
Photo PhEle001 Libellé de l'anomalie : B7.3 d L'installation électrique comporte au moins une connexion avec une partie active nue sous tension accessible. Remarques : Présence de connexion de matériel électrique présentant des parties actives nues sous tension ; Faire intervenir un électricien qualifié afin de remplacer les matériels présentant des parties actives nues sous tension (Rez de jardin - Salle de bain)
