## Résumé de l'expertise n° 22/SOL/5203

Adresse : ..... **5 RUE DE L'INDUSTRIE**

## Rapport de mission de repérage des matériaux et produits contenant de l'amiante pour l'établissement du constat établi à l'occasion de la vente d'un immeuble bâti (Listes A et B de l'annexe 13-9 du Code de la Santé publique)

Numéro de dossier : 22/SOL/5203  
Date du repérage : 14/11/2022

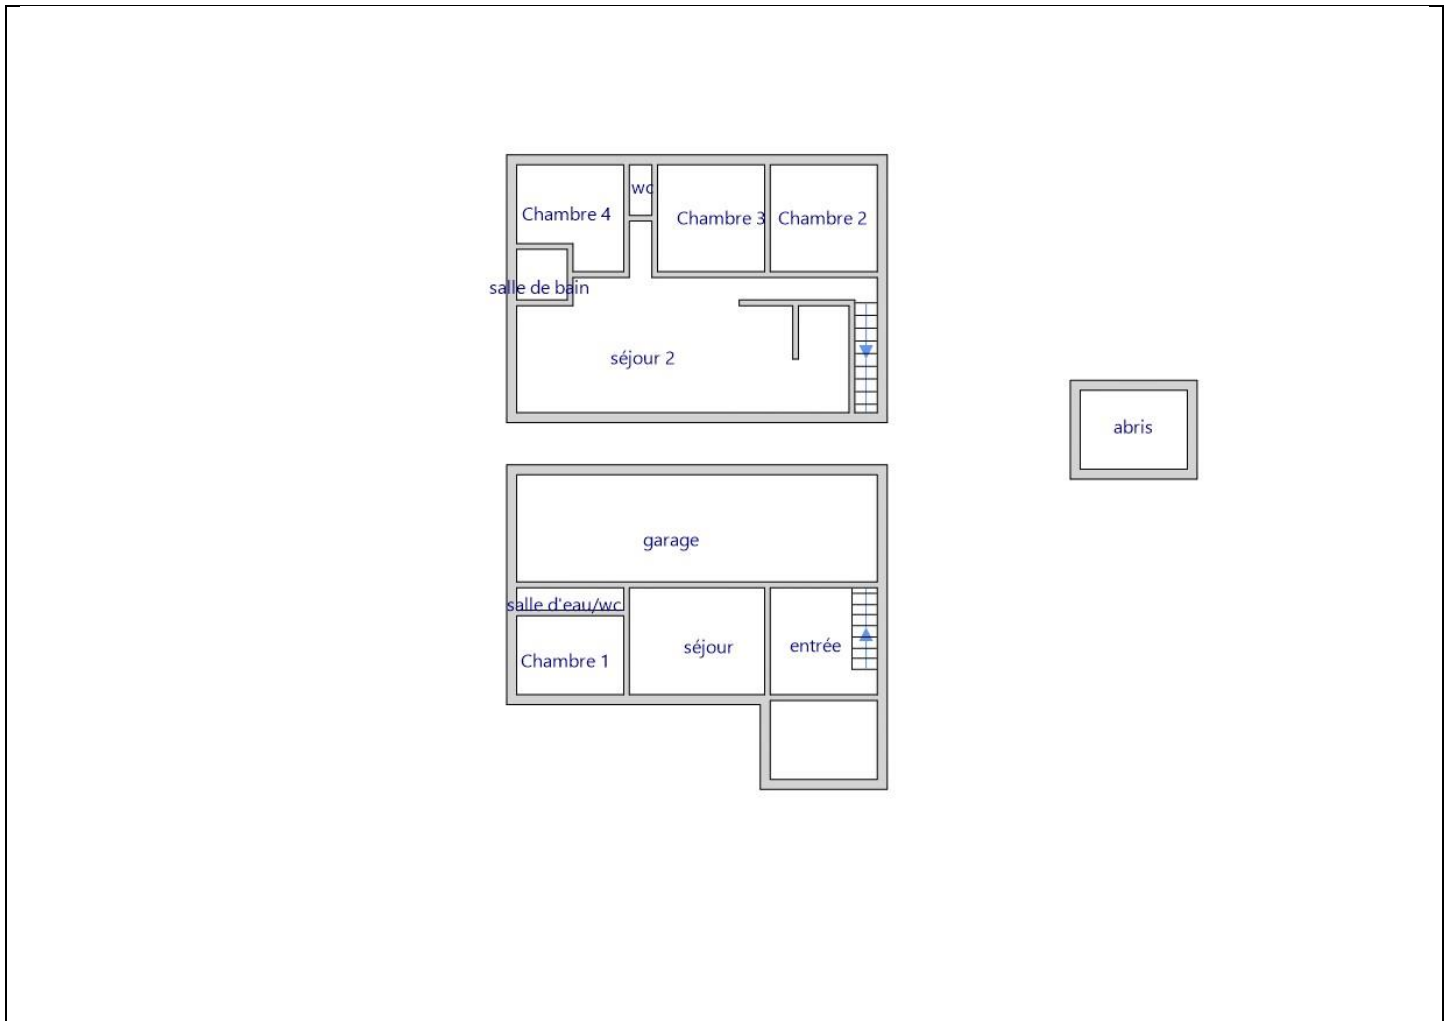
7.1 - Annexe - Schéma de repérage

Localisation	Identifiant + Description	Conclusion (justification)	Etat de conservation** et préconisations*
abords immédiats	Identifiant: ZPSO-001 Description: Élément en fibres-ciment Coffret gaz	Présence d'amiante (sur jugement de l'opérateur)	Matériau dégradé (étendue ponctuelle)  <b>Résultat</b> EP**  <b>Préconisation</b> : Il est recommandé de réaliser une évaluation périodique.  <b>Recommandation</b> : surveillance

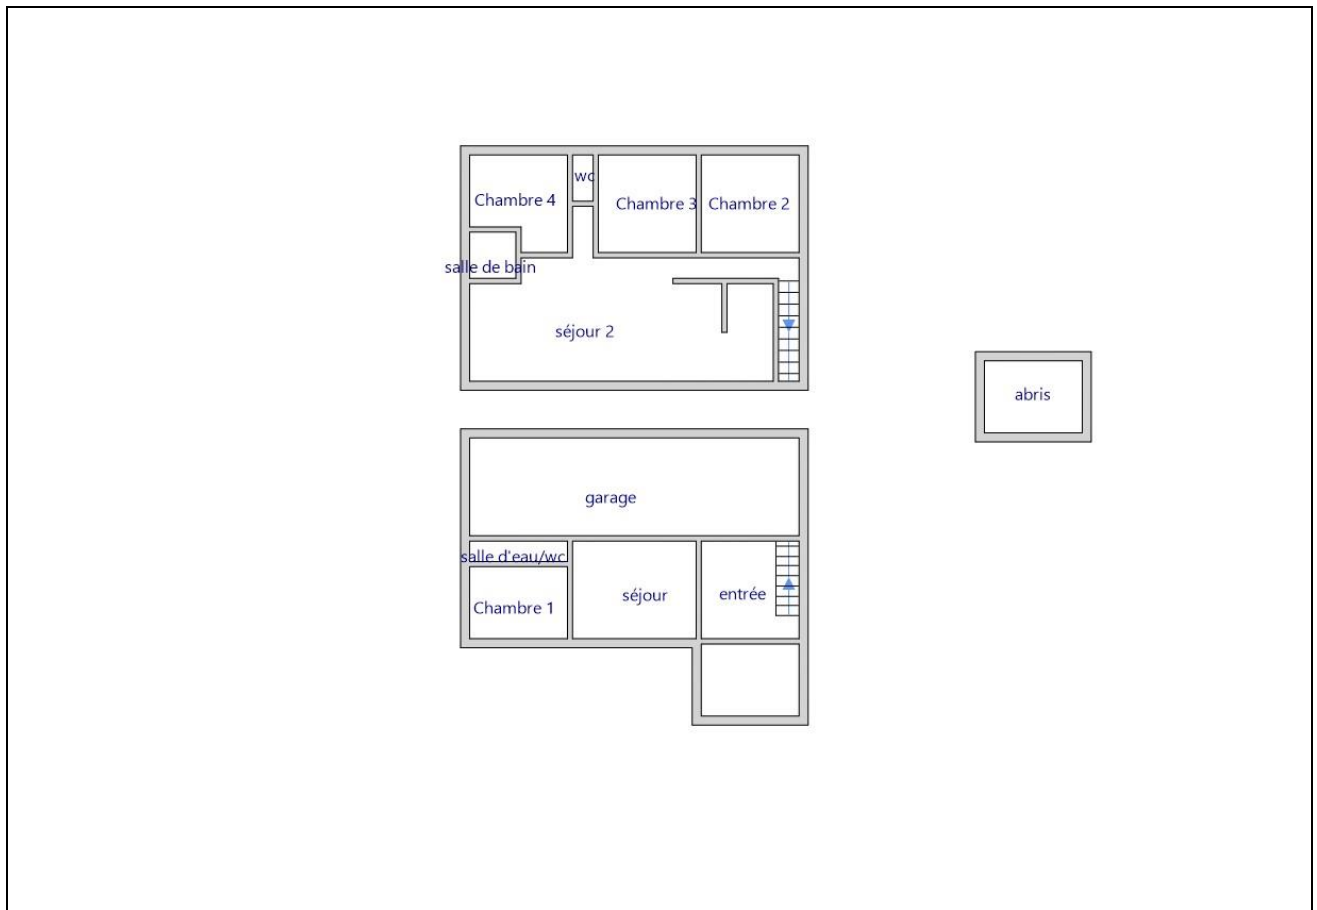
Annexe – Croquis de repérage

Général	-	Le présent contrôle ne porte que sur les éléments visibles et accessibles. Les zones situées derrière les doublages des murs et plafonds n'ont pas été visitées par défaut d'accès Il a été repéré des indices d'infestation d'insectes à larves xylophages
---------	---	---

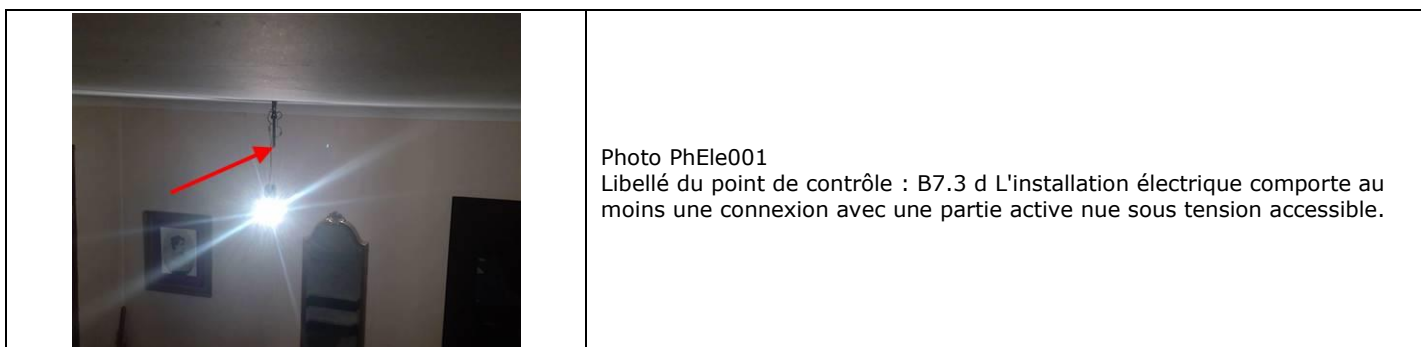
Annexe - Photos

<p>Photo PhEle002 Libellé du point de contrôle : B8.3 e Au moins un conducteur isolé n'est pas placé sur toute sa longueur dans un conduit, une goulotte ou une plinthe ou une huisserie, en matière isolante ou métallique, jusqu'à sa pénétration dans le matériel électrique qu'il alimente.</p>
 	<p>Photo PhEle003 Libellé du point de contrôle : B7.3 a L'Enveloppe d'au moins un matériel est manquante ou détériorée.</p>
 	<p>Photo PhEle004 Libellé du point de contrôle : B8.3 b L'installation comporte au moins un matériel électrique inadapté à l'usage.</p>

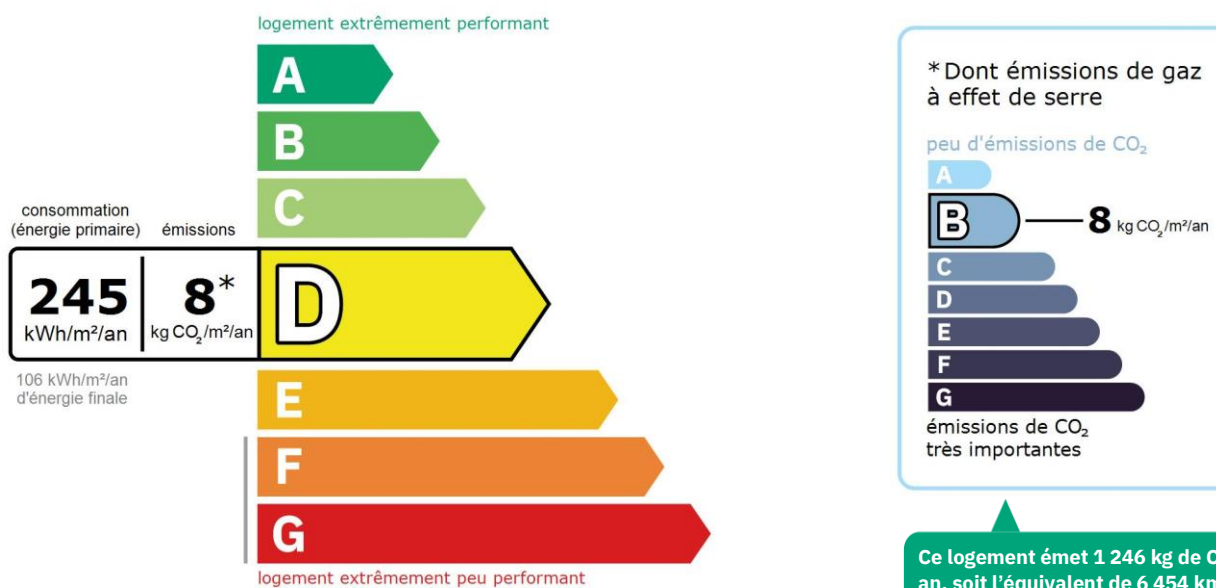
## Performance énergétique et climatique

Le niveau de consommation énergétique dépend de l'isolation du logement et de la performance des équipements.  
Pour l'améliorer, voir pages 4 à 6

Ce logement émet **1 246 kg de CO<sub>2</sub> par an**, soit l'équivalent de **6 454 km parcourus en voiture**.  
Le niveau d'émissions dépend principalement des types d'énergies utilisées (bois, électricité, gaz, fioul, etc.)
