Objet: Raccordement des eaux usées **Non Conforme**

**10, Rue des Pyrénées , Apt 1er étage & Restaurant
- 65200 BAGNÈRES DE BIGORRE**

RAPPORT DE VISITE

Contrôle de conformité des rejets Assainissement

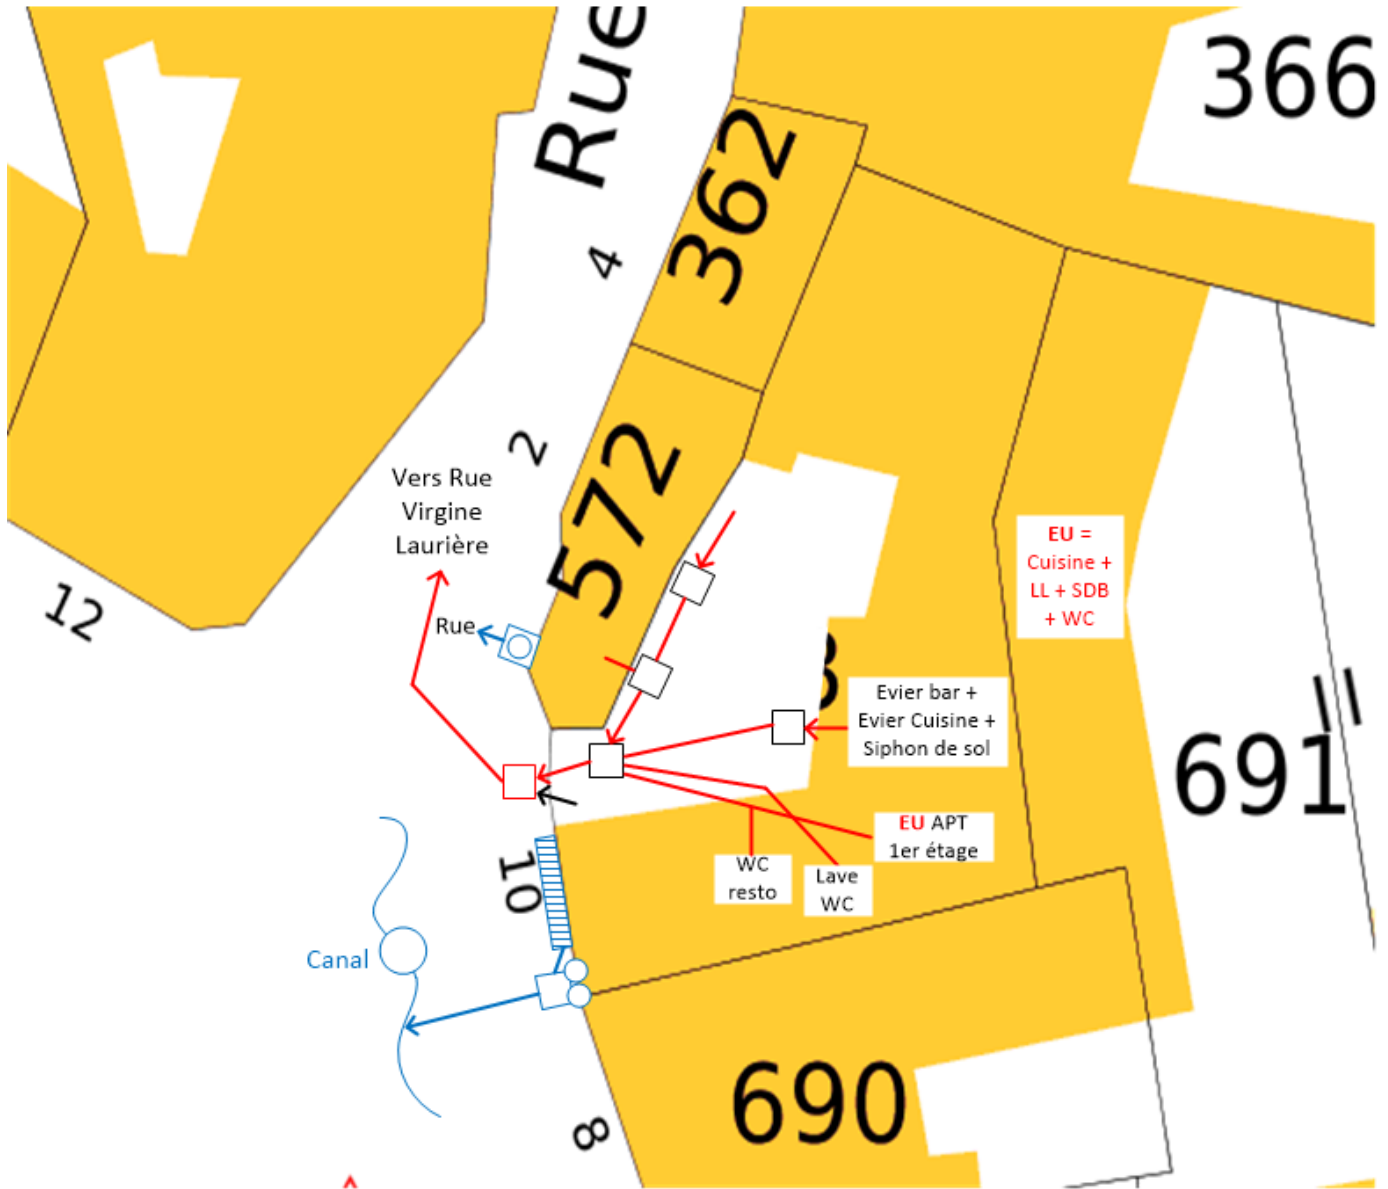
Schéma de principe

<u>WC:</u>	n°1: Oui,EU	n°2: Oui,EU	n°3: Non	Autres: Non
<u>Salle de Bain:</u>	n°1: Oui,EU	n°2: Non	n°3: Non	Autres: Non
<u>Cuisine:</u>	n°1: Oui,EU	n°2: Oui,EU	Autres: Non	
<u>Lave Vaisselle:</u>	n°1: Oui,EU	n°2: Non	Autres: Non	
<u>Lave Linge:</u>	n°1: Oui,EU	n°2: Non	Autres: Non	
<u>Lavoir:</u>	n°1: Non	n°2: Non	Autres: Non	
<u>Lavabo:</u>	n°1: Non	n°2: Non	Autres: Non	
<u>Évier supp:</u>	n°1: Oui,EU	n°2: Non	Autres: Non	
<u>Robinet Ext:</u>	n°1: Non	Autres: Non		
<u>Fosse Septique / BAG:</u>	Non			
<u>Système de relevage:</u>	Non			
<u>Conformité des EU:</u> NON CONFORME, Absence d'un bac dégraisseur au niveau de la cuisine du restaurant.

Contrôle de conformité: 10, Rue des Pyrénées – BAGNERES DE BIGORRE 65200

Par conséquent, un bac à graisse doit être installé.
