Dossier de diagnostic technique

Le 09/01/2023

Madame BARJONE Danielle
8 CHEMIN HYPPOLITE
64230 MOMAS

M. Nicolas GASC
Maison du Diag
14 Allée du Pic d'Anie
64140 LONS
Tél : 05 59 80 26 10
Port : 06 50 83 33 93

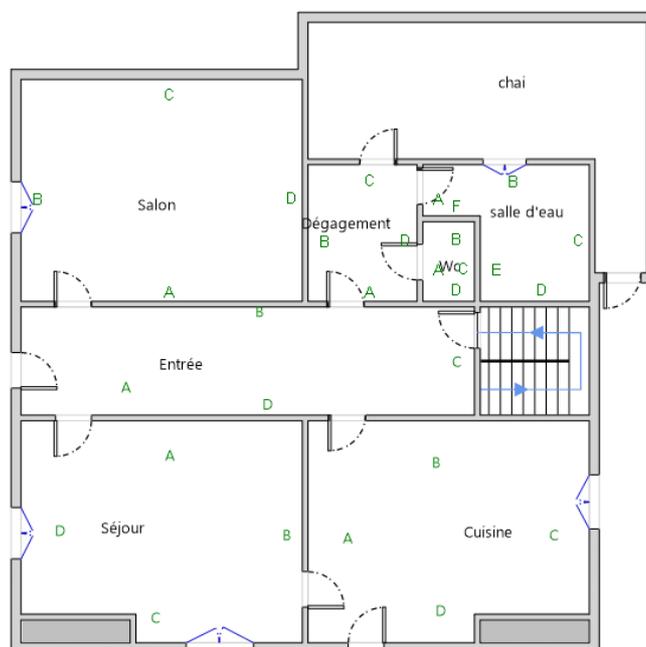
Rez-de-chaussée

Localisation des mesures sur croquis de repérage

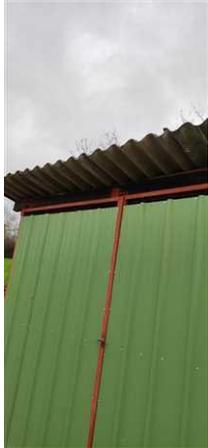
Localisation	Identifiant + Description	Conclusion (justification)	État de conservation** et préconisations*	Photo
annexe - Garage 1	<p><u>Identifiant:</u> M001 <u>Description:</u> Plaques ondulées fibro-ciment <u>Liste selon annexe.13-9 du CSP:</u> B</p>	Présence d'amiante (Sur décision de l'opérateur)	<p>Matériau non dégradé</p> <p>Résultat EP**</p> <p>Préconisation : Il est recommandé de réaliser une évaluation périodique.</p>

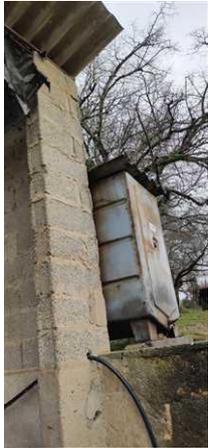
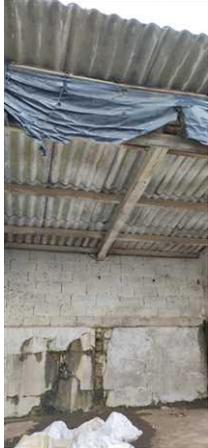
annexe - appentis	<p><u>Identifiant:</u> M002 <u>Description:</u> Plaques ondulées fibro-ciment <u>Liste selon annexe.13-9 du CSP:</u> B</p>	Présence d'amiante (Sur décision de l'opérateur)	<p>Matériau dégradé (étendue ponctuelle)</p> <p>Résultat EP**</p> <p>Préconisation : Il est recommandé de réaliser une évaluation périodique.</p>

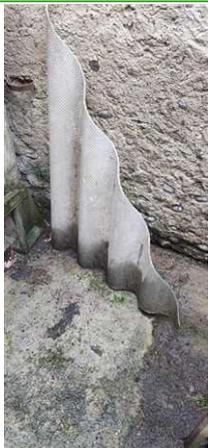
Localisation	Identifiant + Description	Conclusion (justification)	État de conservation** et préconisations*	Photo
	<p><u>Identifiant:</u> M008 <u>Description:</u> Plaques ondulées fibro-ciment en dépôt <u>Liste selon annexe.13-9 du CSP:</u> B</p>	Présence d'amiante (Sur décision de l'opérateur)	<p>Matériau dégradé (étendue généralisée)</p> <p>Résultat AC2**</p> <p>Préconisation : Il est recommandé de réaliser une action corrective de second niveau.</p>

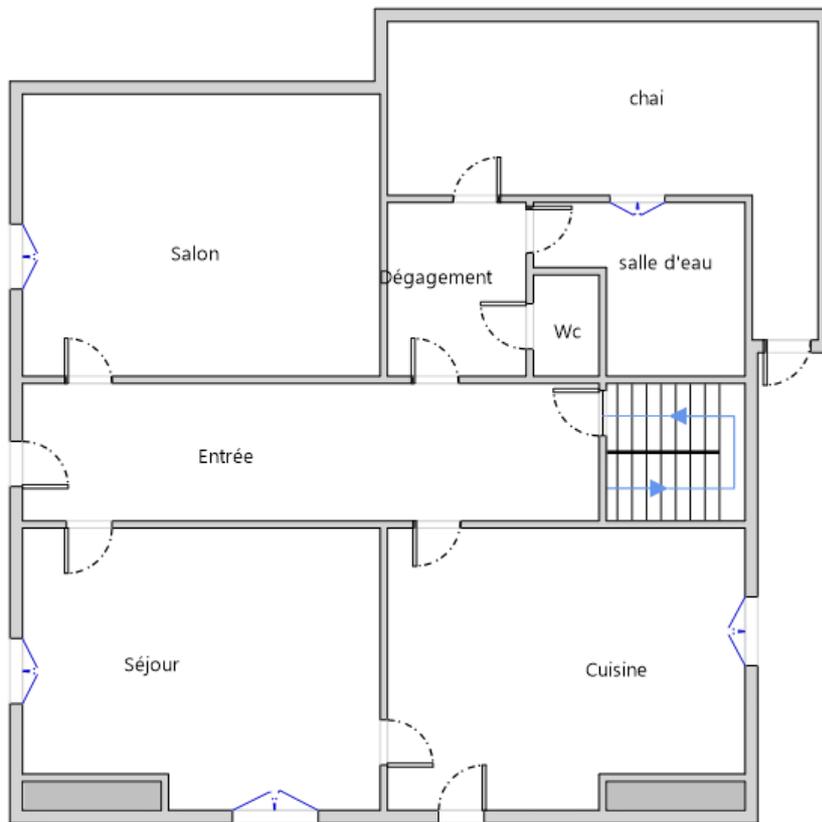
Rez-de-chaussée

**Planche (croquis) de repérage technique effectué par le cabinet : Maison du Diag Béarn,
auteur : GASC Nicolas
Dossier n° 2212/BARJONE/2934 du 09/01/2023
Adresse du bien : 8 CHEMIN HYPPOLITE 64230 MOMAS**

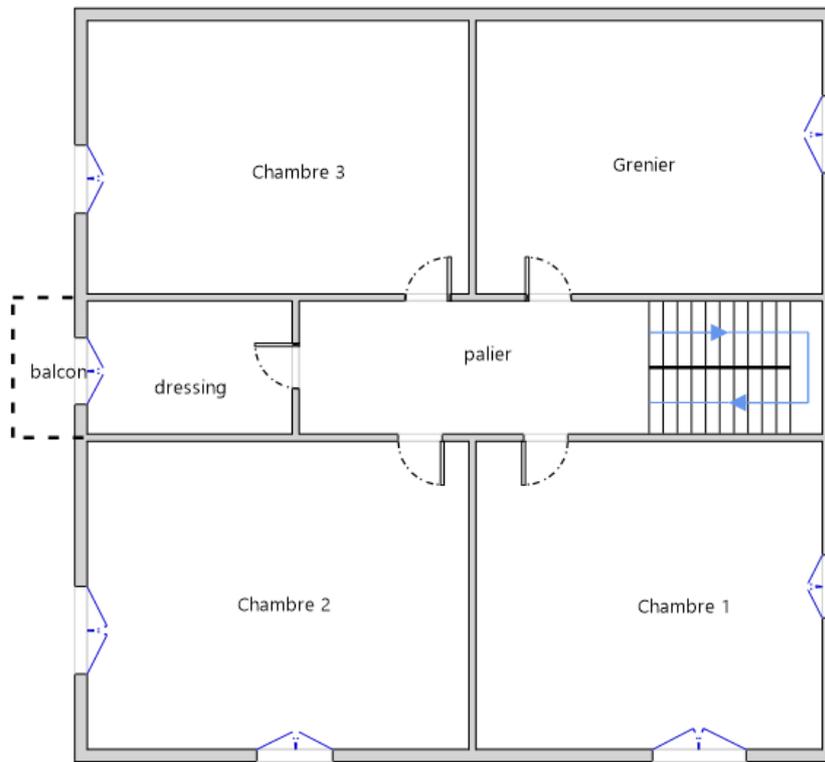
1er Etage

**Planche (croquis) de repérage technique effectué par le cabinet : Maison du Diag Béarn,
auteur : GASC Nicolas
Dossier n° 2212/BARJONE/2934 du 09/01/2023
Adresse du bien : 8 CHEMIN HYPPOLITE 64230 MOMAS**

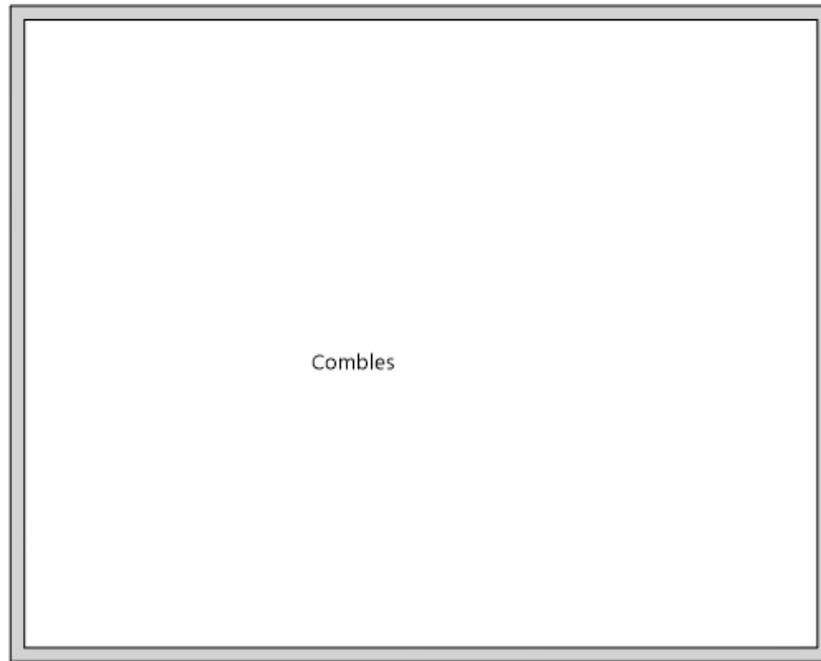
2ème Etage

**Planche (croquis) de repérage technique effectué par le cabinet : Maison du Diag Béarn,
auteur : GASC Nicolas
Dossier n° 2212/BARJONE/2934 du 09/01/2023
Adresse du bien : 8 CHEMIN HYPOLITE 64230 MOMAS**

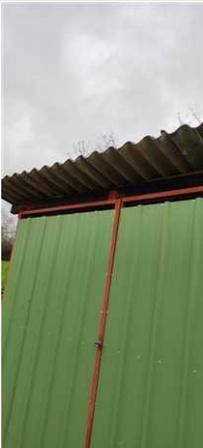
<p>Photo n° PhA001 Localisation : annexe - Garage 1 Ouvrage : 1 - Couvertures, Toitures, Terrasses et étanchéités - Plaques ondulées et planes Partie d'ouvrage : Plaques en fibres-ciment (y compris plaques « sous tuiles ») Description : Plaques ondulées fibro-ciment</p>

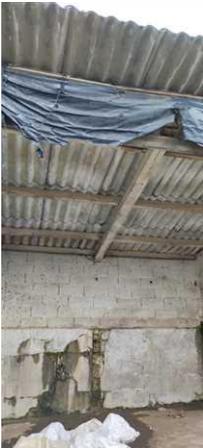
<p>Photo n° PhA002 Localisation : annexe - appentis Ouvrage : 1 - Couvertures, Toitures, Terrasses et étanchéités - Plaques ondulées et planes Partie d'ouvrage : Plaques en fibres-ciment (y compris plaques « sous tuiles ») Description : Plaques ondulées fibro-ciment</p>

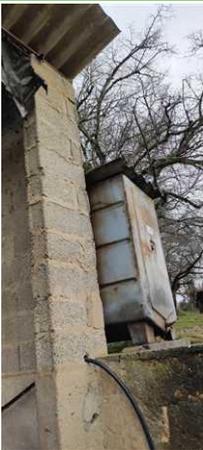
<p>Photo n° PhA002 Localisation : annexe - appentis Ouvrage : 1 - Couvertures, Toitures, Terrasses et étanchéités - Plaques ondulées et planes Partie d'ouvrage : Plaques en fibres-ciment (y compris plaques « sous tuiles ») Description : Plaques ondulées fibro-ciment</p>

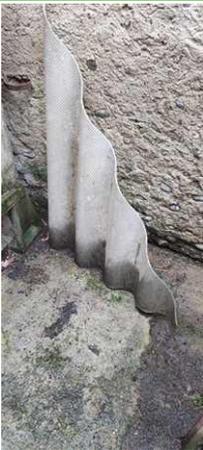
<p>Photo n° PhA008 Localisation : annexe - Poulailler Ouvrage : 1 - Couvertures, Toitures, Terrasses et étanchéités - Plaques ondulées et planes Partie d'ouvrage : Plaques en fibres-ciment (y compris plaques « sous tuiles ») Description : Plaques ondulées fibro-ciment en dépôt</p>

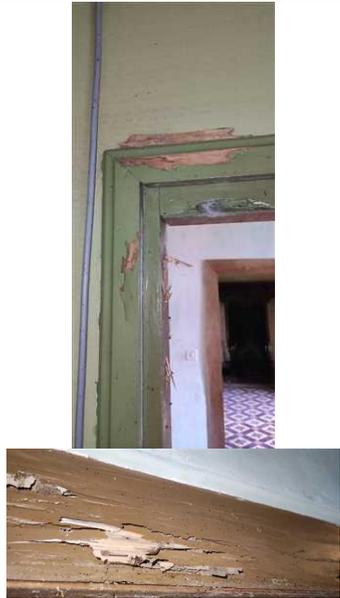
Mur - A, B, C, D - Plâtre et Tapisserie	Absence d'indices d'infestation de termites	
	Plafond - Plâtre et Peinture	Absence d'indices d'infestation de termites	
	Plinthes - Carrelage et Carrelage	Absence d'indices d'infestation de termites	
	Porte - A - Bois et Peinture	Absence d'indices d'infestation de termites	
	Bati porte - A - Bois et Peinture	Présence d'indices d'infestation de termites, Termites souterrains: altérations dans le bois, bois d'apparence feuilleté identifiés sur la photo : PhTer002

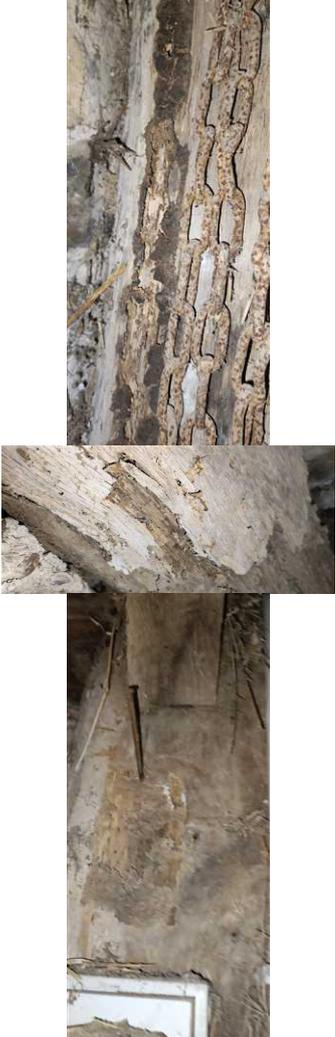
bati bois (poteaux bois)	Présence d'indices d'infestation de termites, Termites souterrains: altérations dans le bois, bois d'apparence feuilleté, dégradation du bois identifiés sur la photo : PhTer006

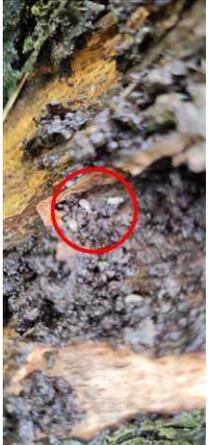
Rez de chaussée			
Entrée (sous escalier)	sous escalier limon marche	Présence d'indices d'infestation de termites, Termites souterrains: présence de galerie tunnel identifiés sur la photo : PhTer003

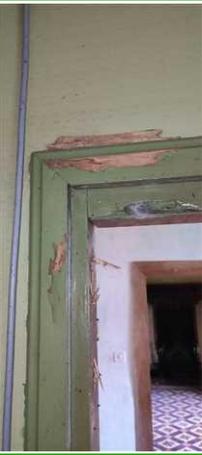
<p>Photo n° PhTer002 Localisation : Rez de chaussée - Salon Ouvrage : Bati porte - A - Bois et Peinture Parasite : Présence d'indices d'infestation de termites, Termites souterrains Indices : altérations dans le bois, bois d'apparence feuilleté</p>

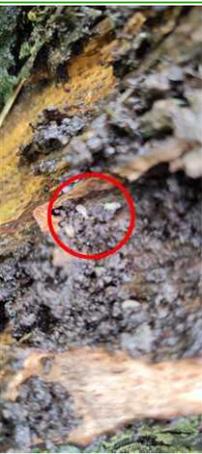
extérieur	souche d'arbre	Présence d'indices d'infestation de termites, Termites souterrains: altérations dans le bois, termites souterrains vivants, bois d'apparence feuilleté, dégradation du bois identifiés sur la photo : PhTer005

<p>Photo n° PhTer005 Localisation : extérieur Ouvrage : souche d'arbre Parasite : Présence d'indices d'infestation de termites, Termites souterrains Indices : altérations dans le bois, termites souterrains vivants, bois d'apparence feuilleté, dégradation du bois</p>

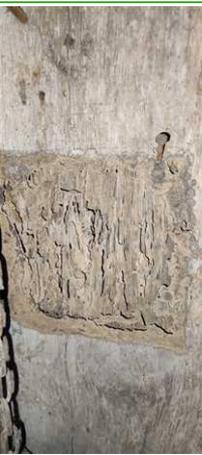
<p>Photo n° PhTer006 Localisation : annexe - grange 2 Ouvrage : bati bois (poteaux bois) Parasite : Présence d'indices d'infestation de termites, Termites souterrains Indices : altérations dans le bois, bois d'apparence feuilleté, dégradation du bois</p>

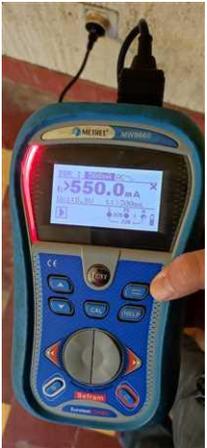
N° Article (1)	Libellé des anomalies	N° Article (2)	Libellé des mesures compensatoires (3) correctement mises en œuvre	Photos
B2.3.1 h	Au moins un dispositif de protection différentielle ne fonctionne pas pour son seuil de déclenchement.

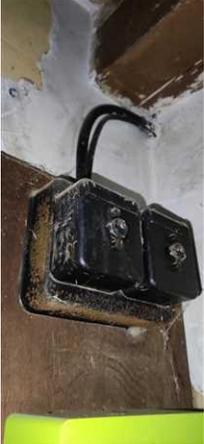
B3.3.9 b	Au moins une boîte de connexion métalliques en montage apparent ou encastré n'est pas reliée à la terre.

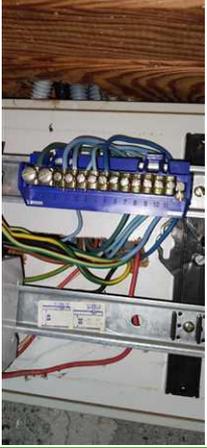
N° Article (1)	Libellé des anomalies	N° Article (2)	Libellé des mesures compensatoires (3) correctement mises en œuvre	Photos
B4.3 c	Plusieurs circuits disposent d'un conducteur neutre commun dont les conducteurs ne sont pas correctement protégés contre les surintensités.

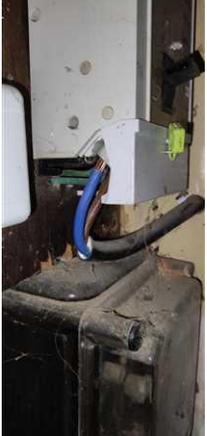
B5.3 a	Locaux contenant une baignoire ou une douche : la continuité électrique de la liaison équipotentielle supplémentaire, reliant les éléments conducteurs et les masses des matériels électriques, n'est pas satisfaisante (résistance supérieure à 2 ohms).			
B7.3 d	L'installation électrique comporte au moins une connexion avec une partie active nue sous tension accessible. Remarques : Présence de connexion de matériel électrique présentant des parties actives nues sous tension ; Faire intervenir un électricien qualifié afin de remplacer les matériels présentant des parties actives nues sous tension

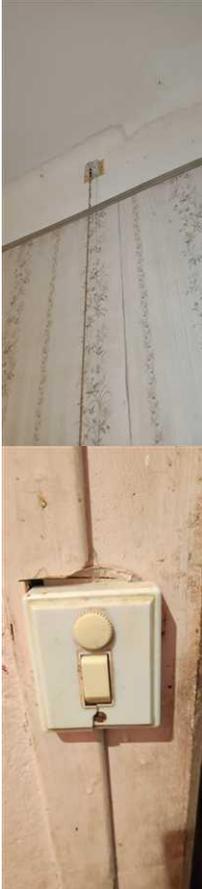
N° Article (1)	Libellé des anomalies	N° Article (2)	Libellé des mesures compensatoires (3) correctement mises en œuvre	Photos
B8.3 a	<p>L'installation comporte au moins un matériel électrique vétuste.</p> <p>Remarques : Présence de matériel électrique vétuste (douilles, interrupteurs, socles de prise...); Faire intervenir un électricien qualifié afin de remplacer les matériels électriques vétustes</p>

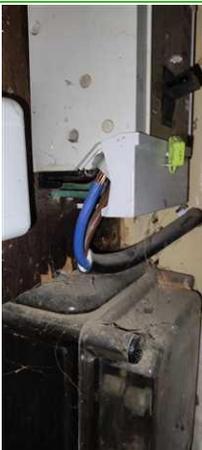
B8.3 e	<p>Au moins un conducteur isolé n'est pas placé sur toute sa longueur dans un conduit, une goulotte ou une plinthe ou une huisserie, en matière isolante ou métallique, jusqu'à sa pénétration dans le matériel électrique qu'il alimente.</p> <p>Remarques : Présence de conducteurs électriques non protégés mécaniquement ; Faire intervenir un électricien qualifié afin d'installer des protections mécanique sur les conducteurs non protégés</p>
